An integrated Risk Assessment on bridges

Forensic Study of Collapsed Bridge

Collapse of Shuan-Yuan Bridge

Shun-Yuan Bridge Collapsed on August 8, 2009

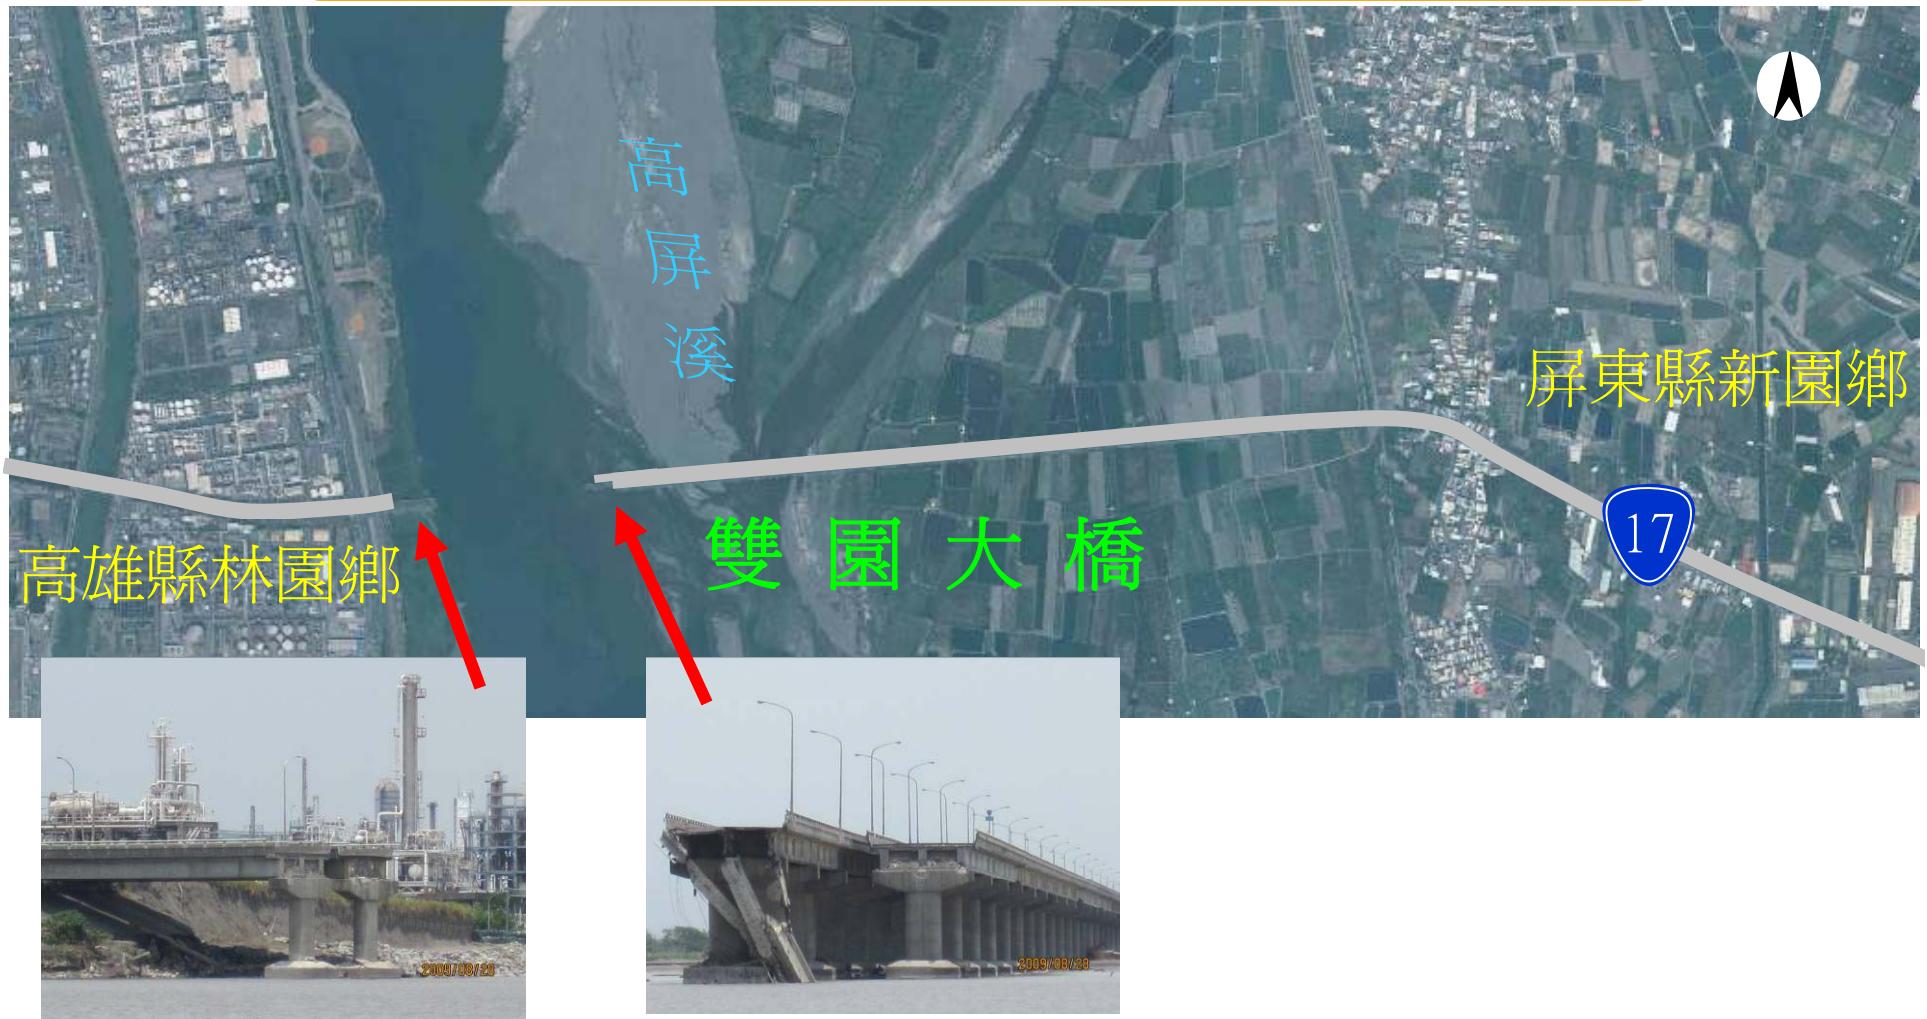
(North Bound P1~P14 and South Bound P1~P16)

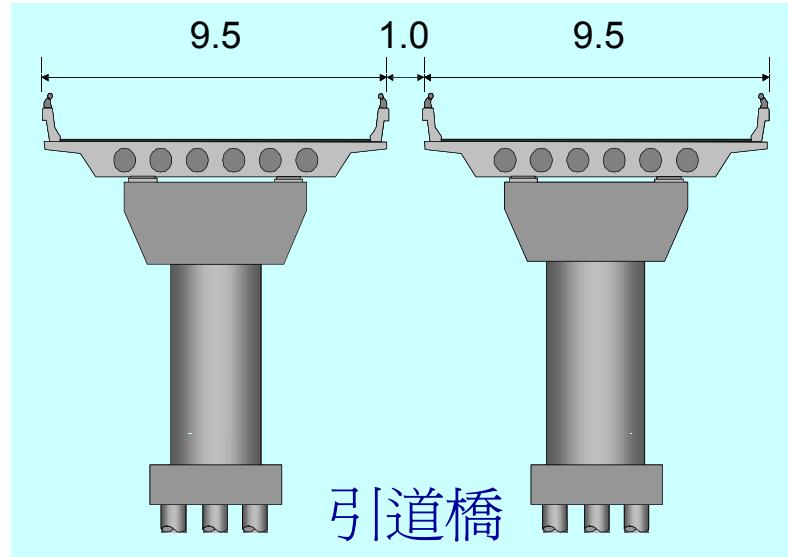
Retrofit of Pier Foundation

基礎托底補強

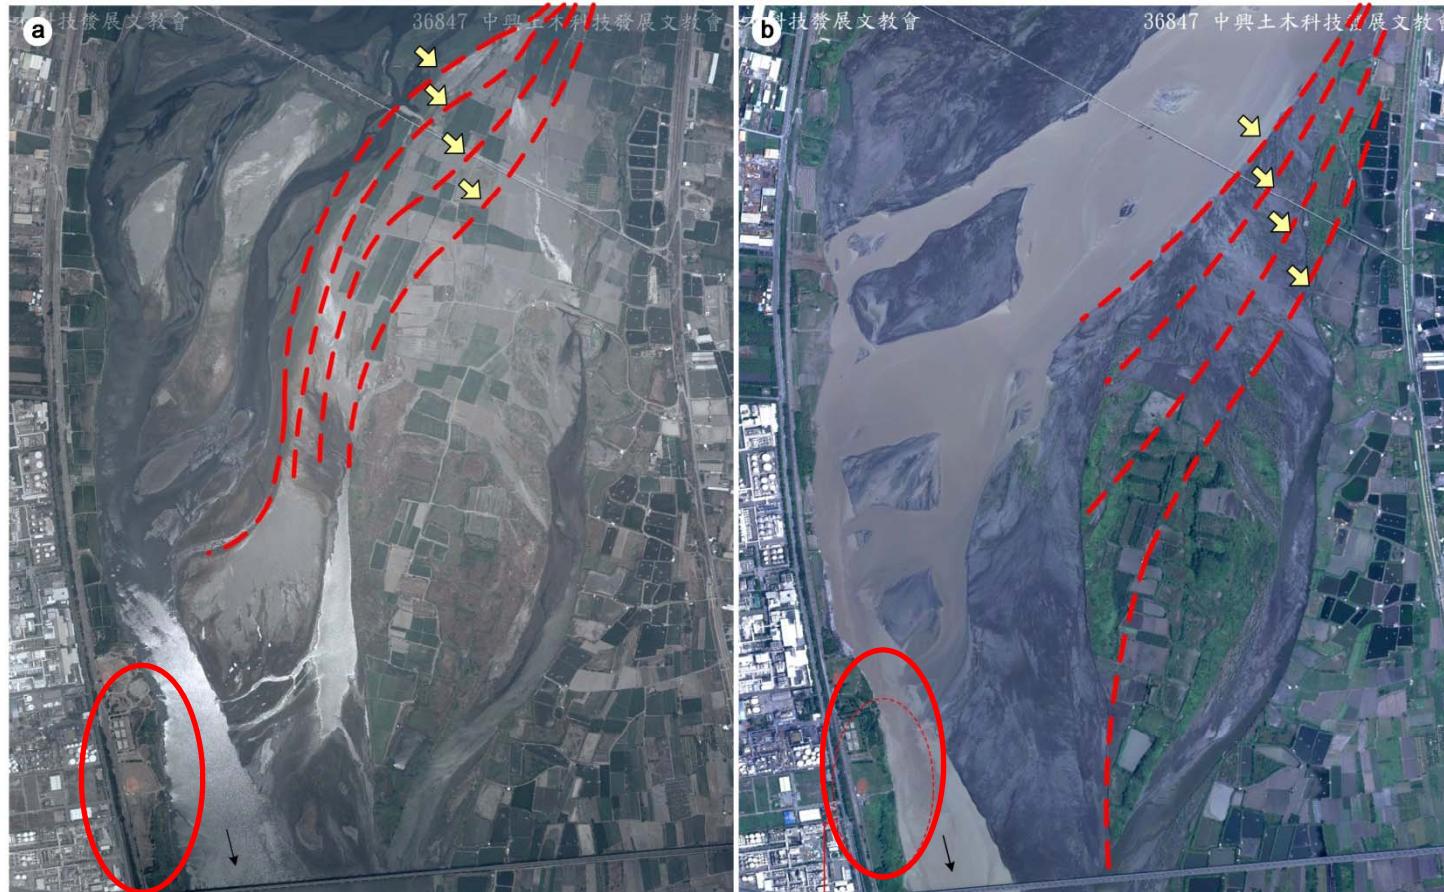
雙園大橋上游側左岸高灘地逐漸崩塌退，右岸頂沖區之高灘地亦受側向侵蝕

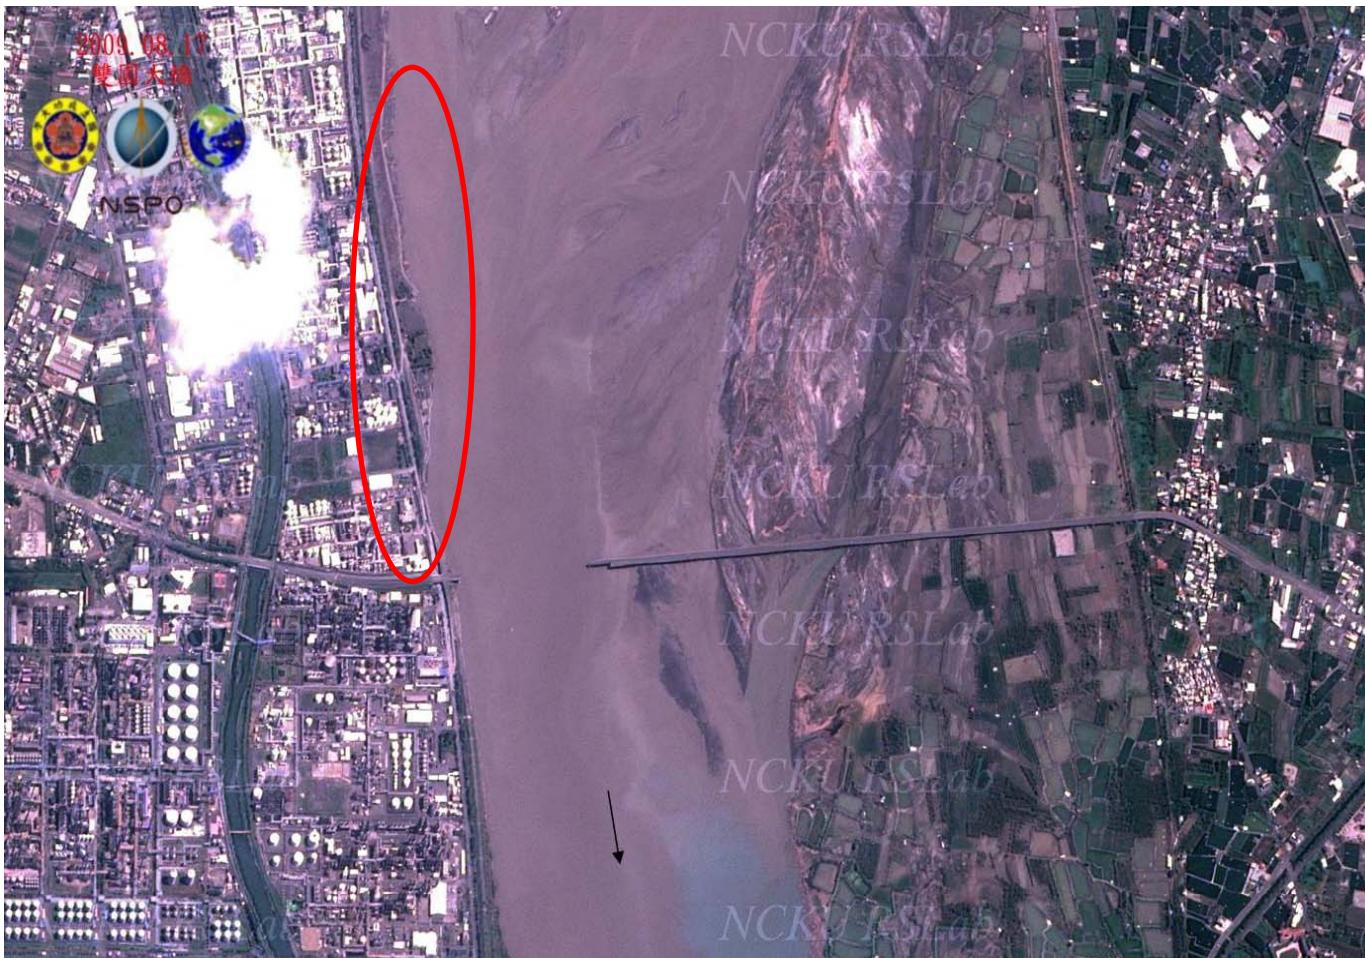
雙園大橋上下游側之河道情況，可見深槽緊臨林園堤防，右岸高灘地幾近沖失

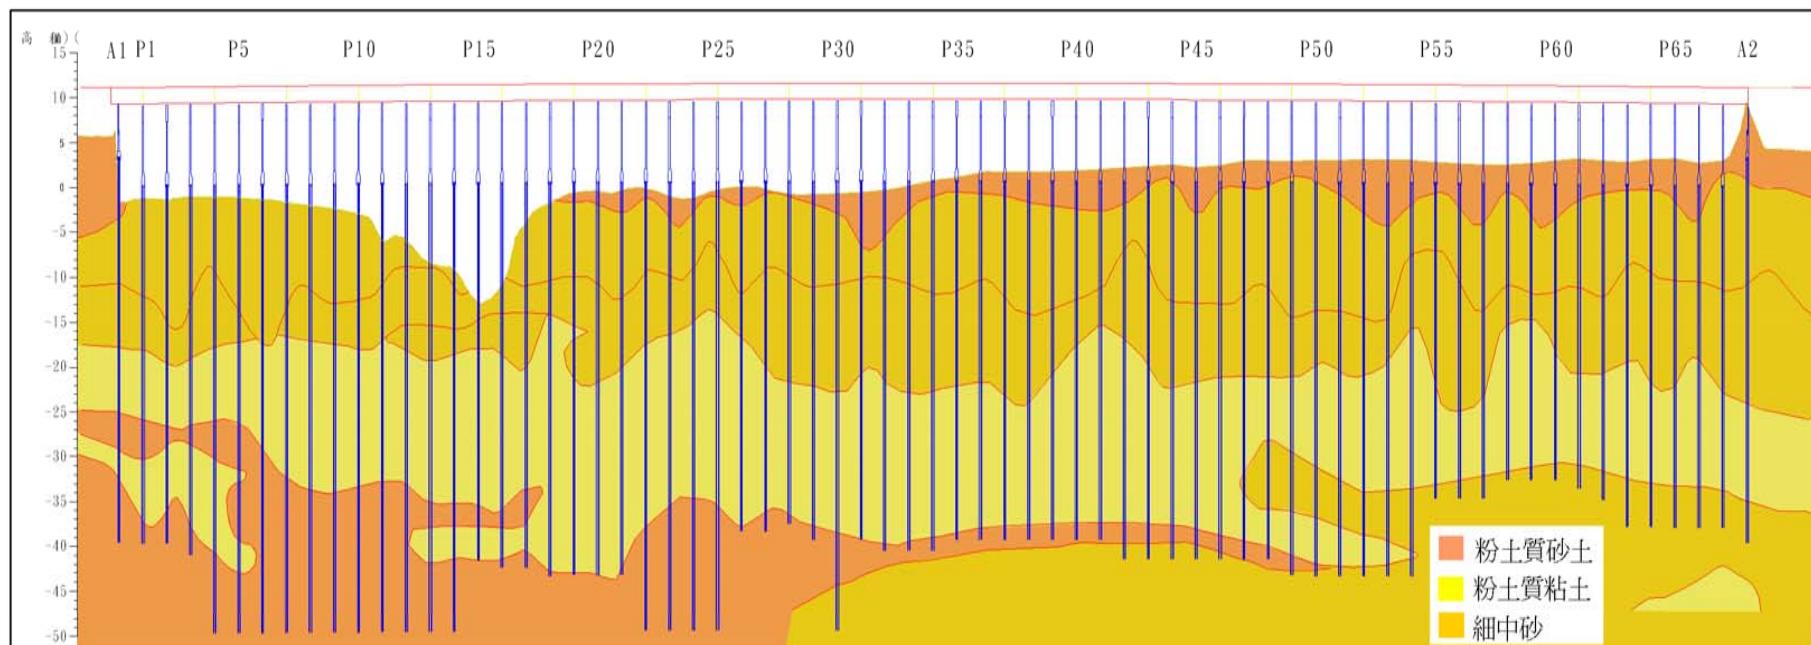
● 河床地質與河床高程剖面調查

- 土層由砂、礫石及泥組成
- 地表下5米內為粉土質砂，5~20米為細中砂，20~40米為粉土質黏土夾砂，40米以下為粉土質砂或細中砂
- 良好承載層位於高程-40米以下
