# 2018 年花蓮地震調查與探討研討會

## 建築震損特性分析

報告人：邱聰智 博士  
國家地震工程研究中心副研究員

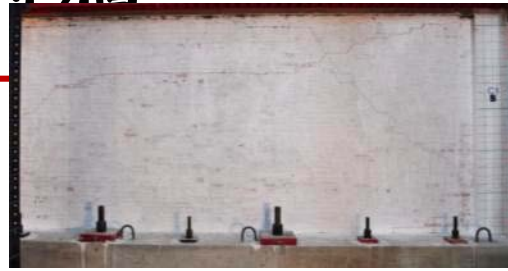
I

- 無裂縫或牆體灰縫出現裂縫，裂縫寬度 $\leq 1\text{mm}$

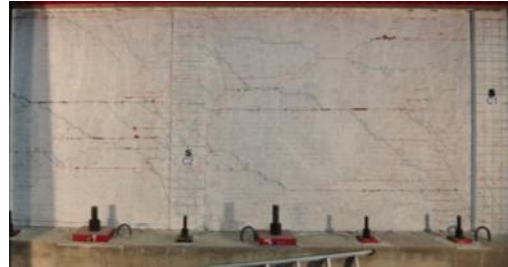
II

- $1\text{mm} < \text{裂縫寬度} \leq 10\text{mm}$ ，牆體常見磚塊劈裂裂縫

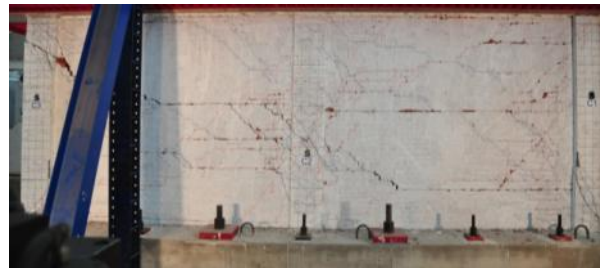
III

- 裂縫寬度  $> 10\text{mm}$ ，或牆體穿孔可見，常見磚塊擠碎

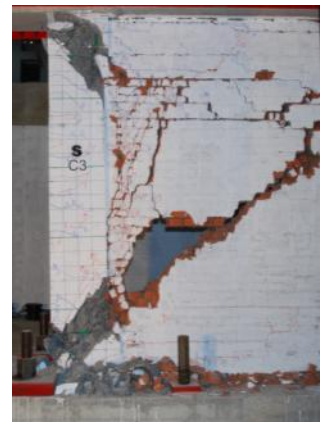
IV

- 大量磚塊擠碎，邊柱有嚴重剪力破壞

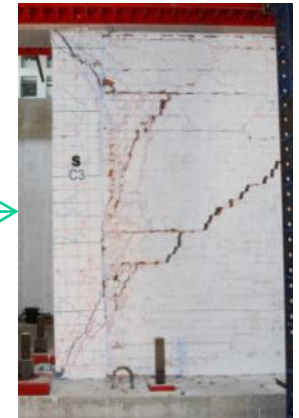
V

- 牆體擠碎崩落，邊柱錯位，樓層沉陷

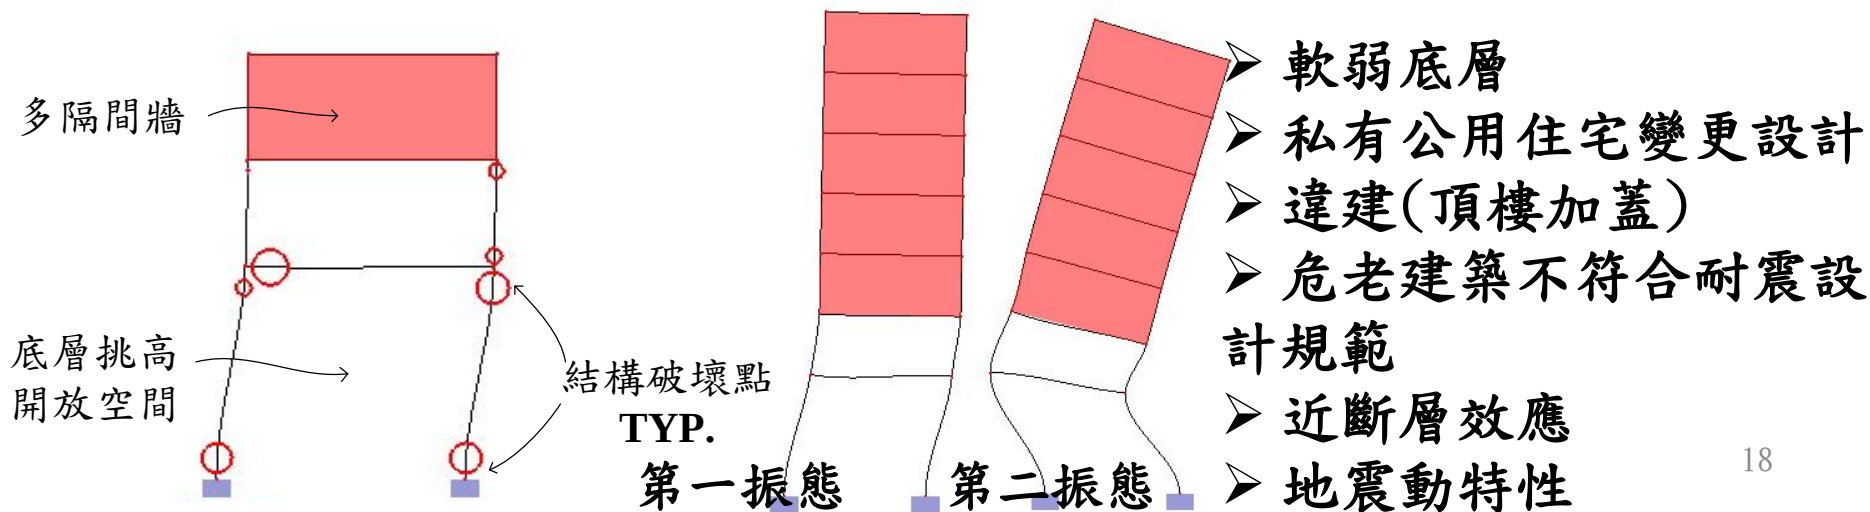
坐下(sit down)

跪下(kneel down)

趴下(lie down)

嚴重災損建築均為具軟弱底層之不規則建築

- 重大地震事件勘災應建立資料庫。
- 國震中心之建築震損資料庫已公開，開放各界使用。
- 國震中心之耐震初評指標經驗證為具鑑別度及經濟性的篩選工具。
- 具軟弱底層的建築可以階段性補強，排除軟弱層破壞的不利因素。

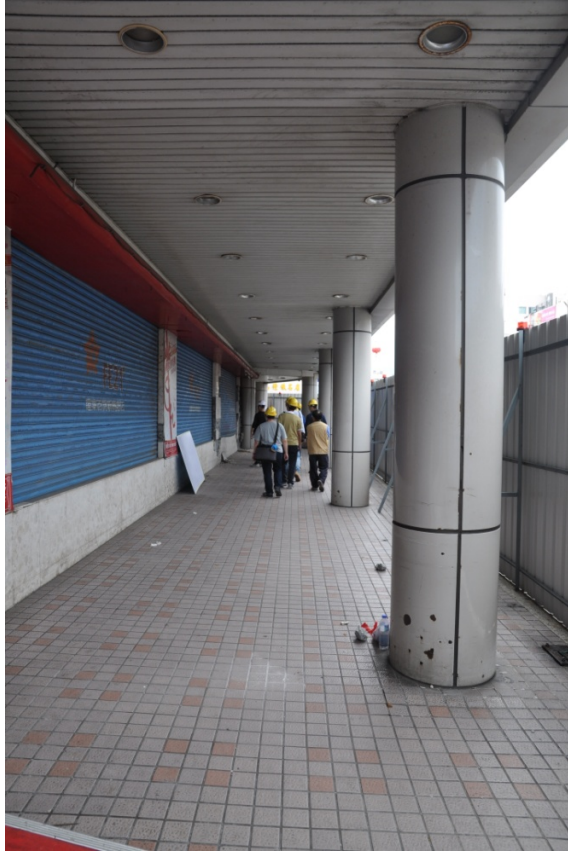
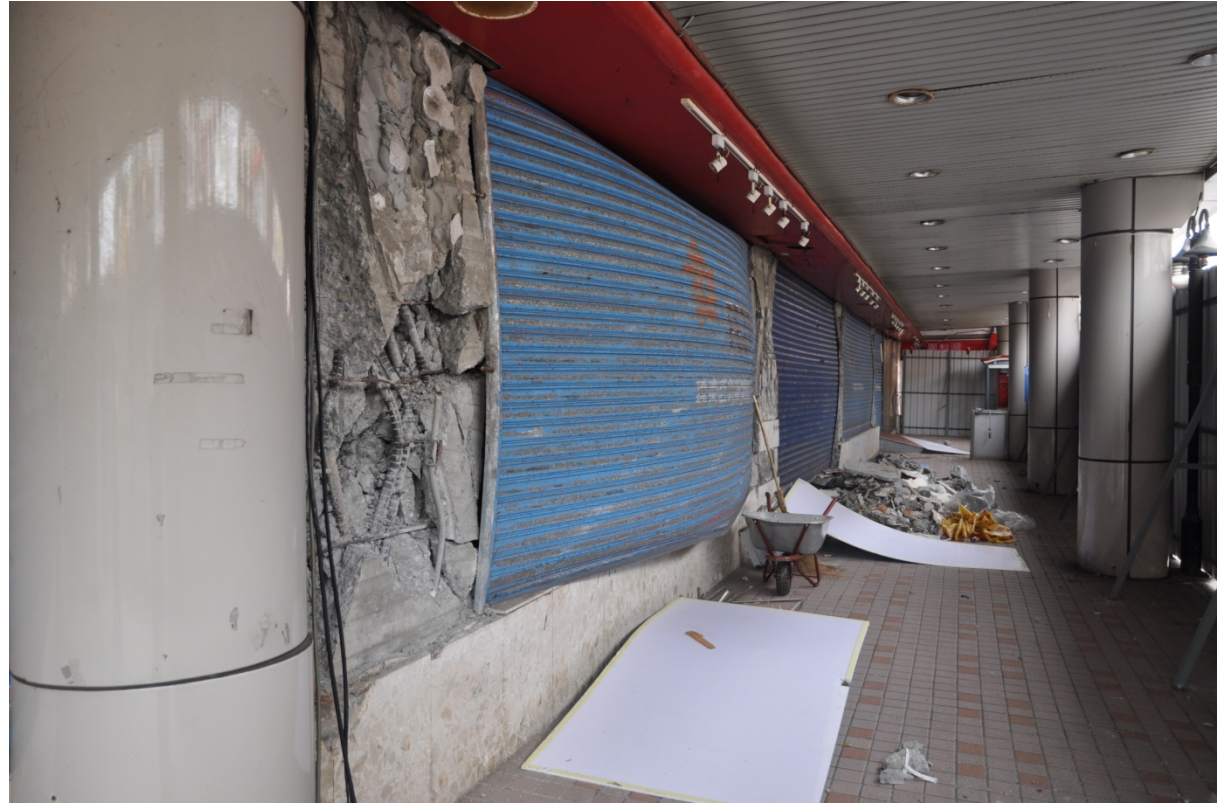
# RC structural elements

廊外柱為增設的H型鋼柱

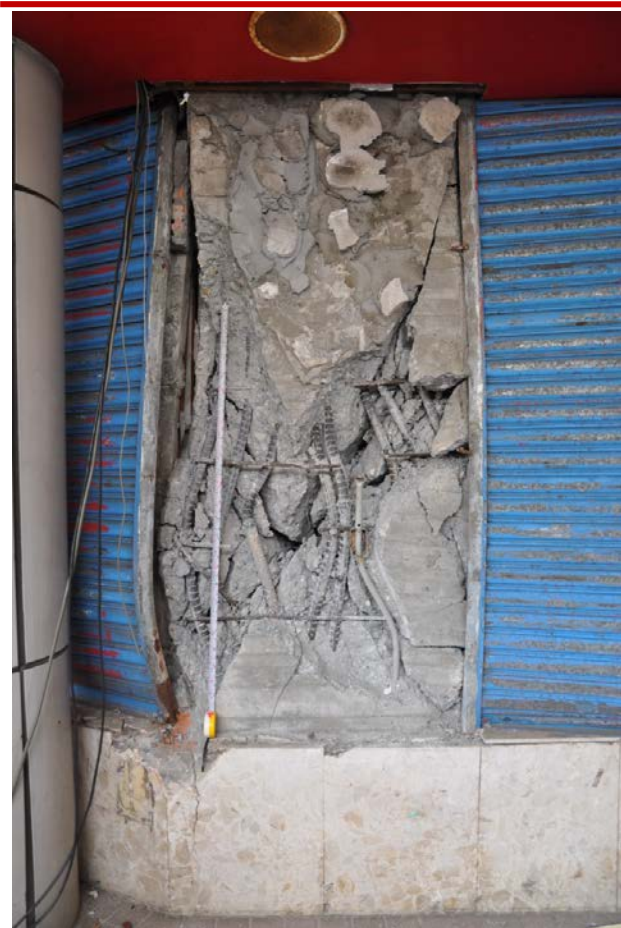
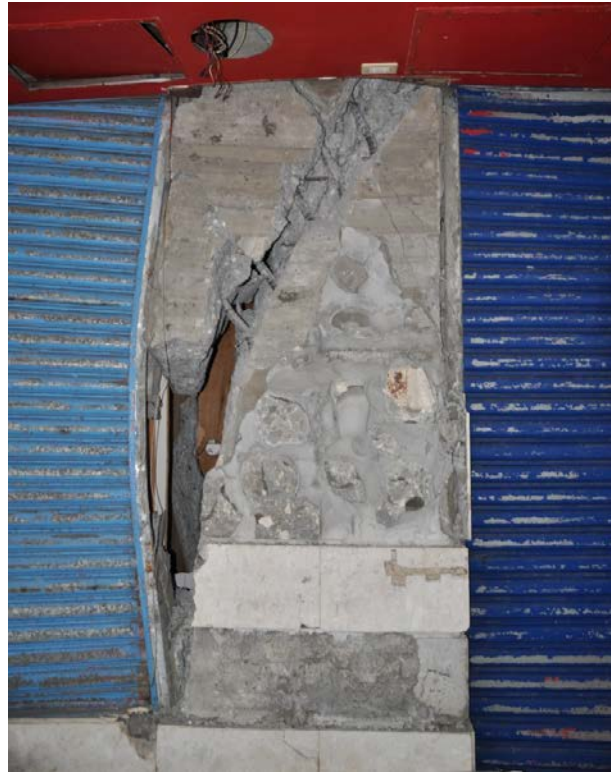
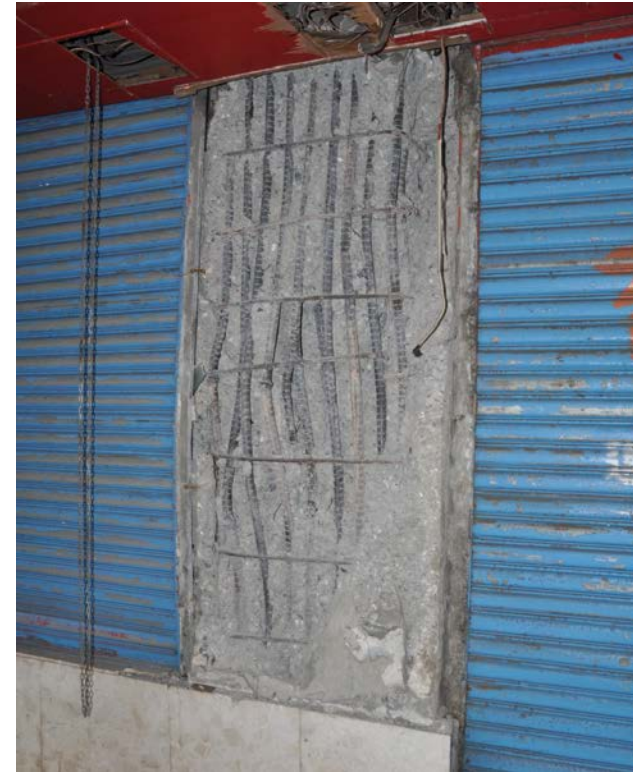
# 柱剪力破壞

- 柱主筋挫曲
- 核心混凝土擠碎
- 層高沉陷

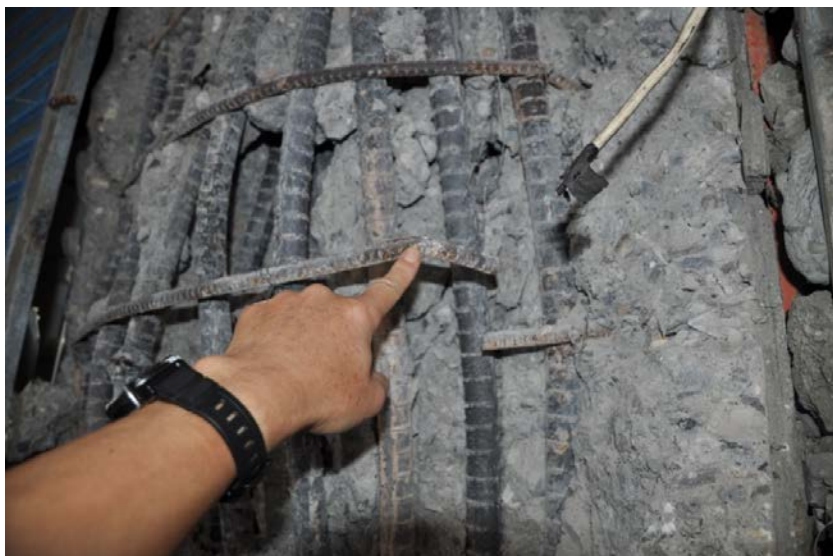
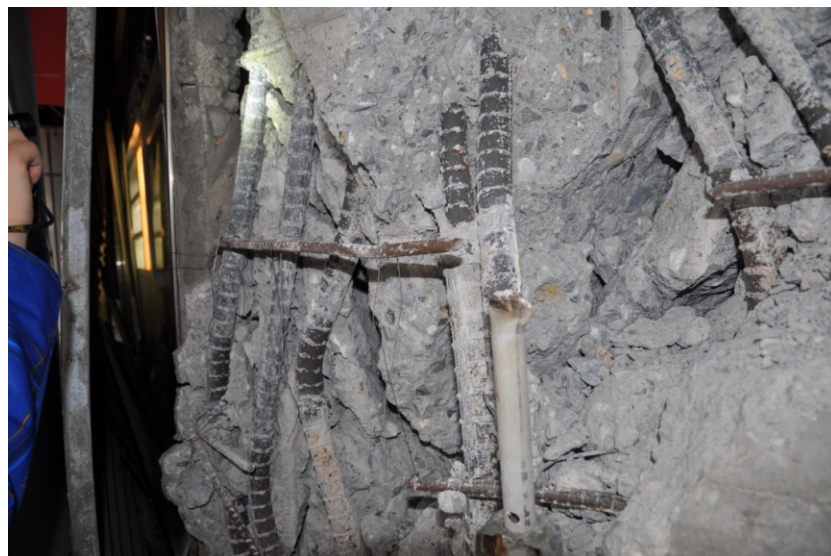
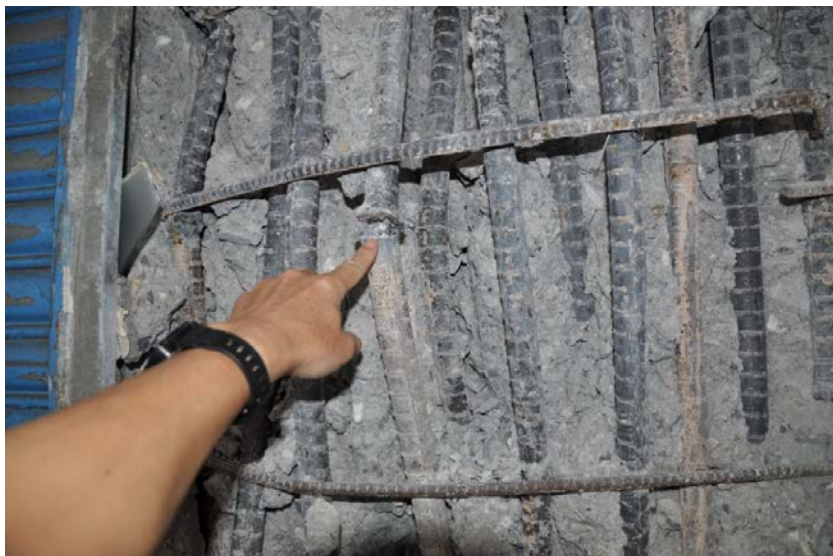
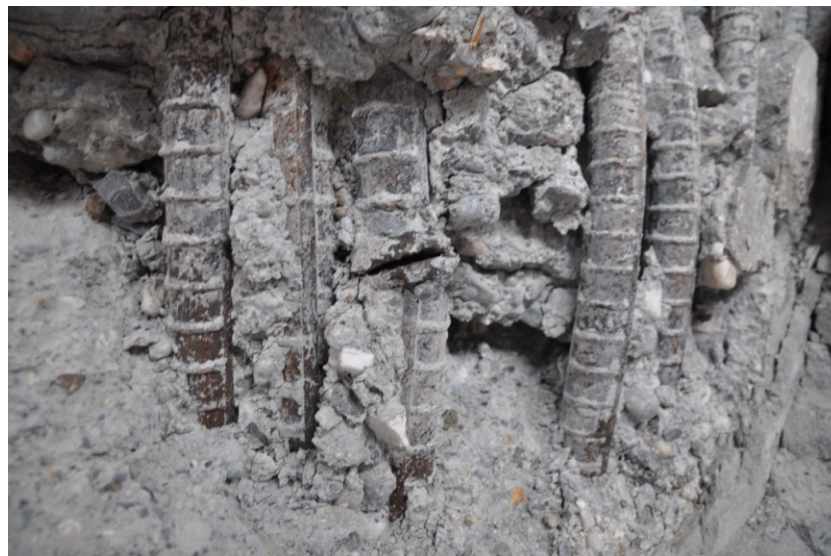
# 箍筋90度彎鉤、箍筋斷裂、主筋瓦斯壓接拉斷

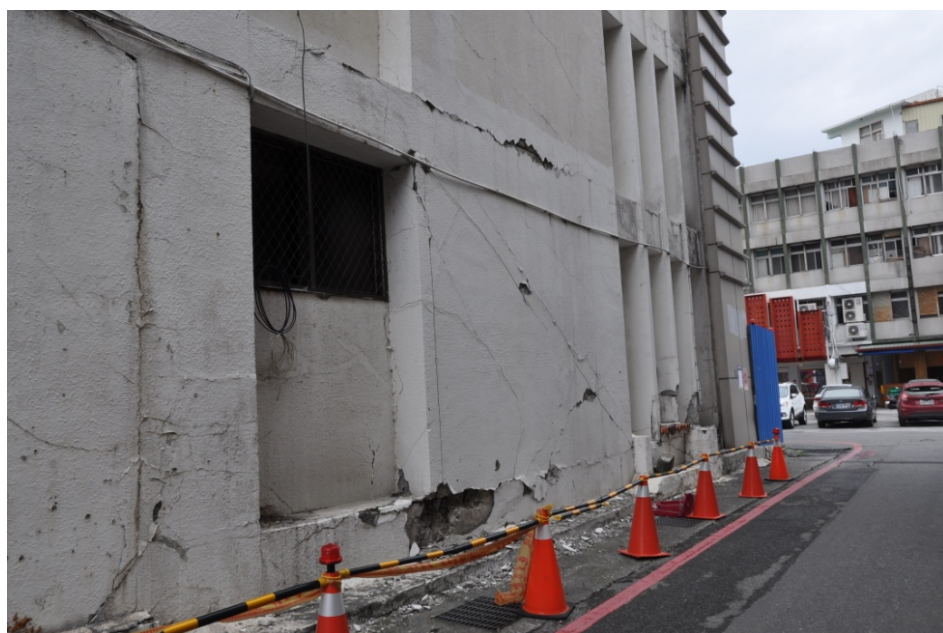
RC 牆

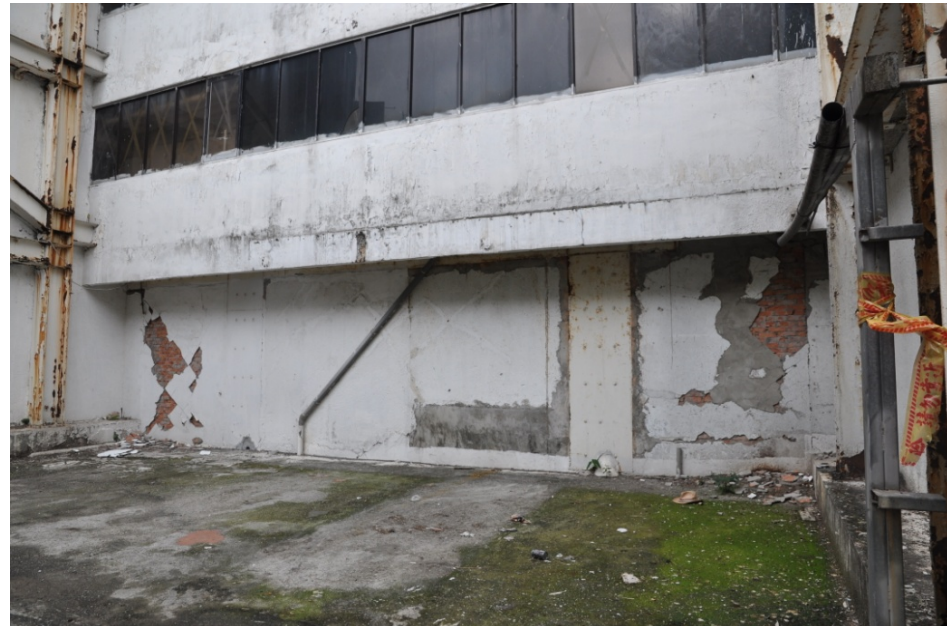
磚牆

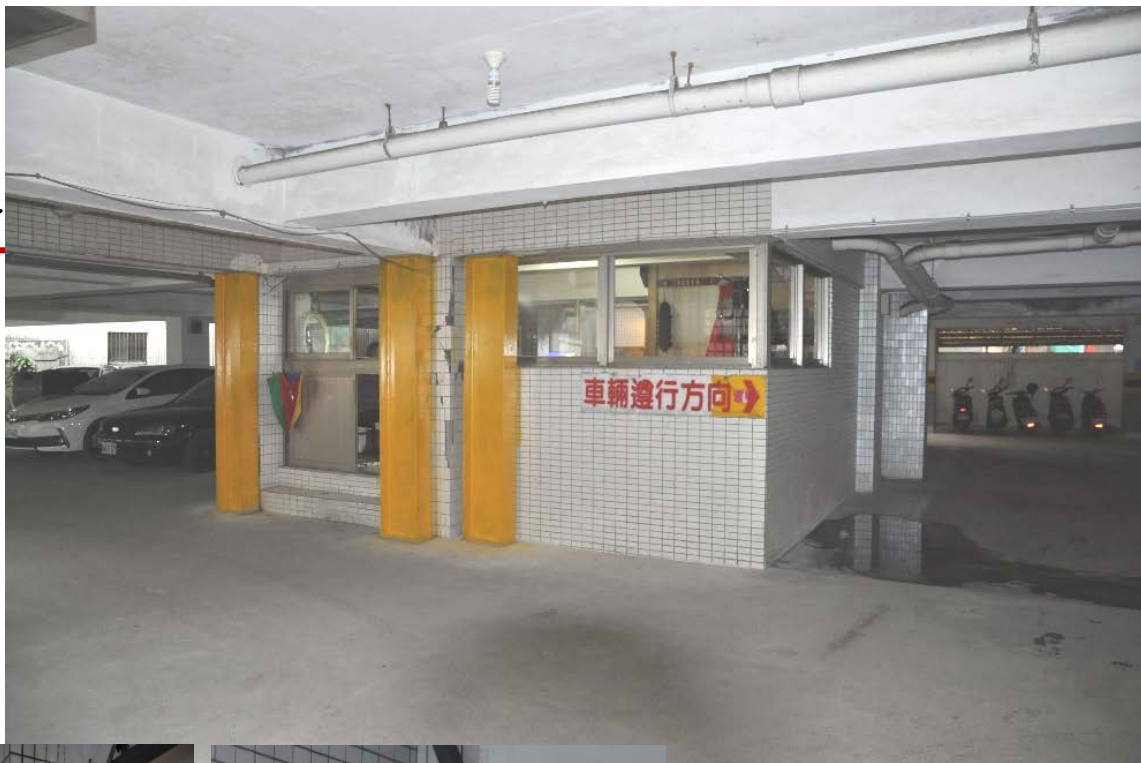
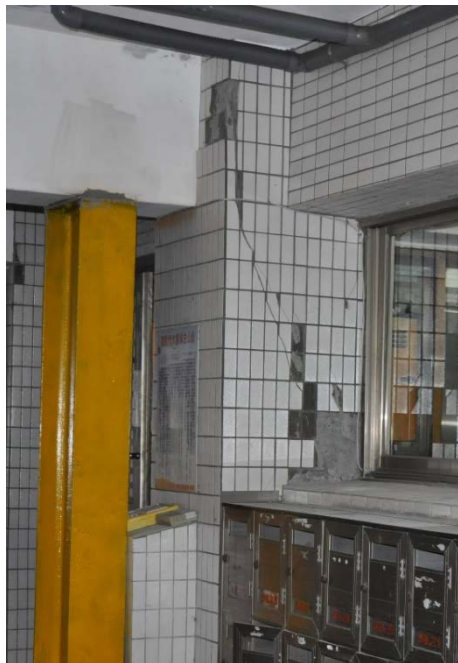
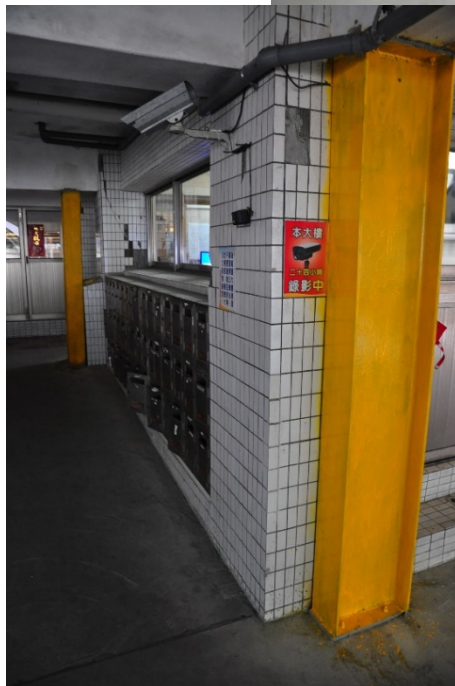
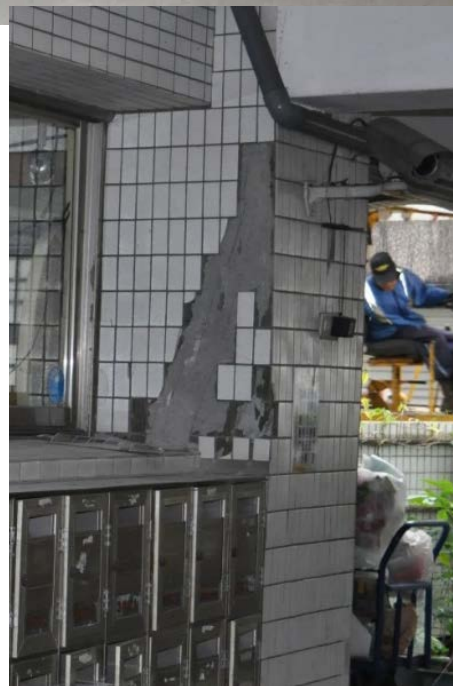
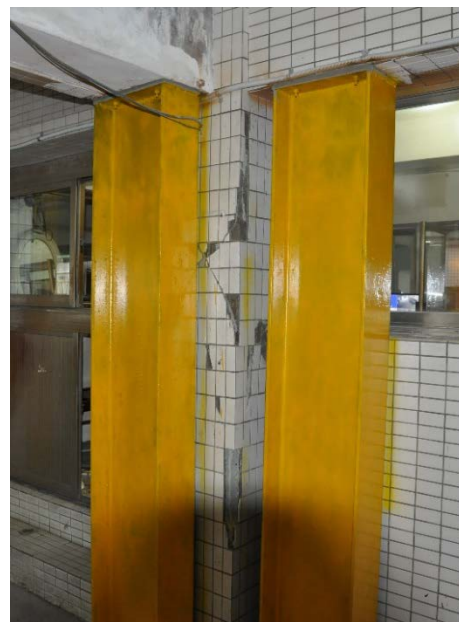
# RC 柱剪力裂縫

- 底層挑空
- 多處RC構件剪力破壞

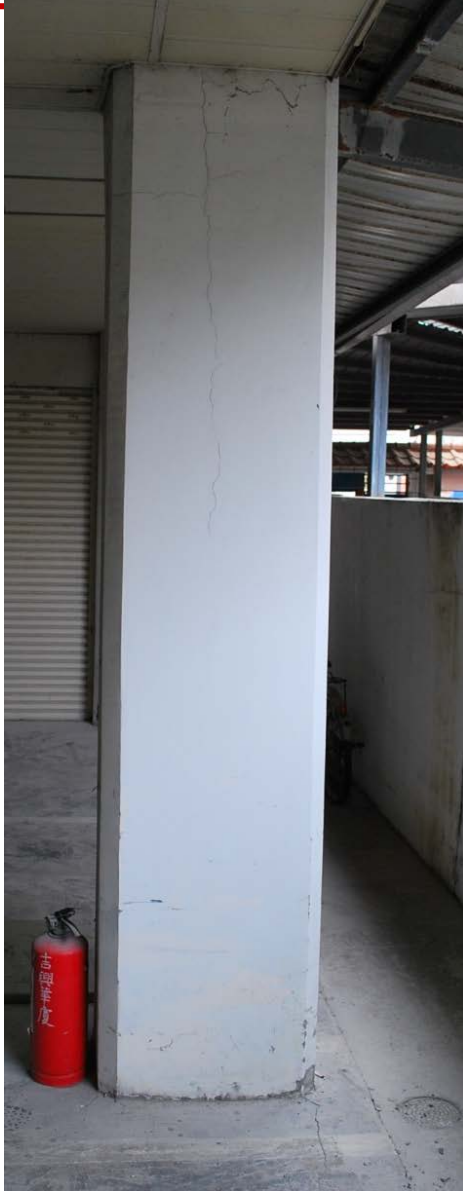
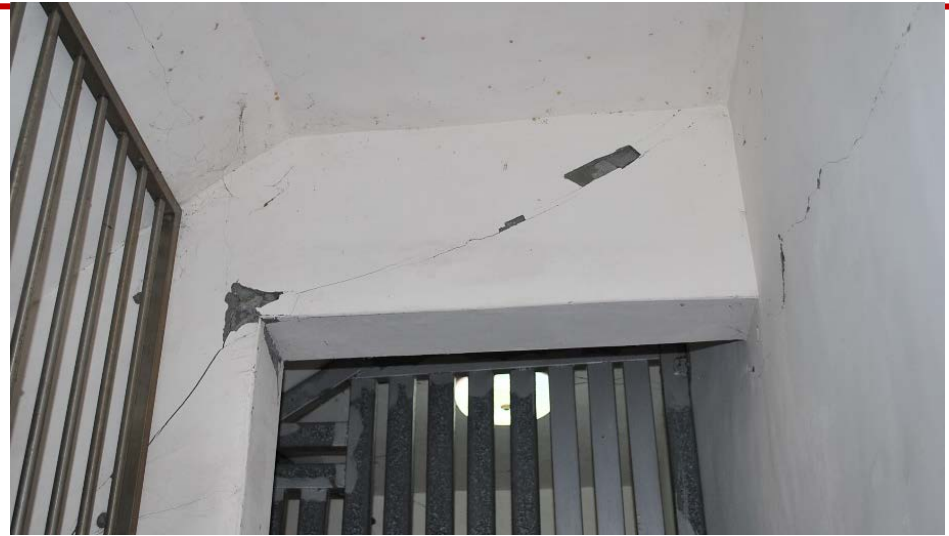
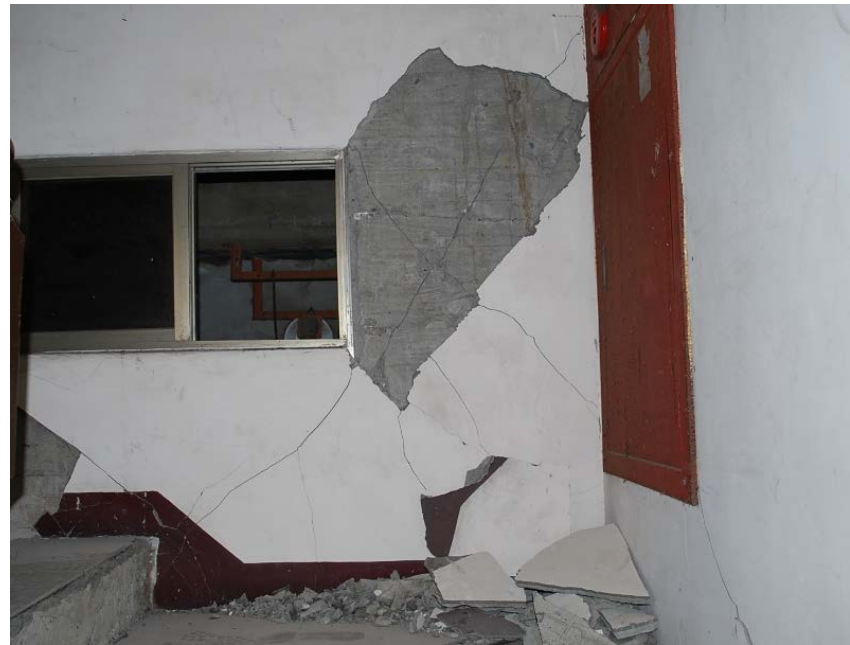
# 柱表層混凝土輕微擠碎，短梁剪力開裂

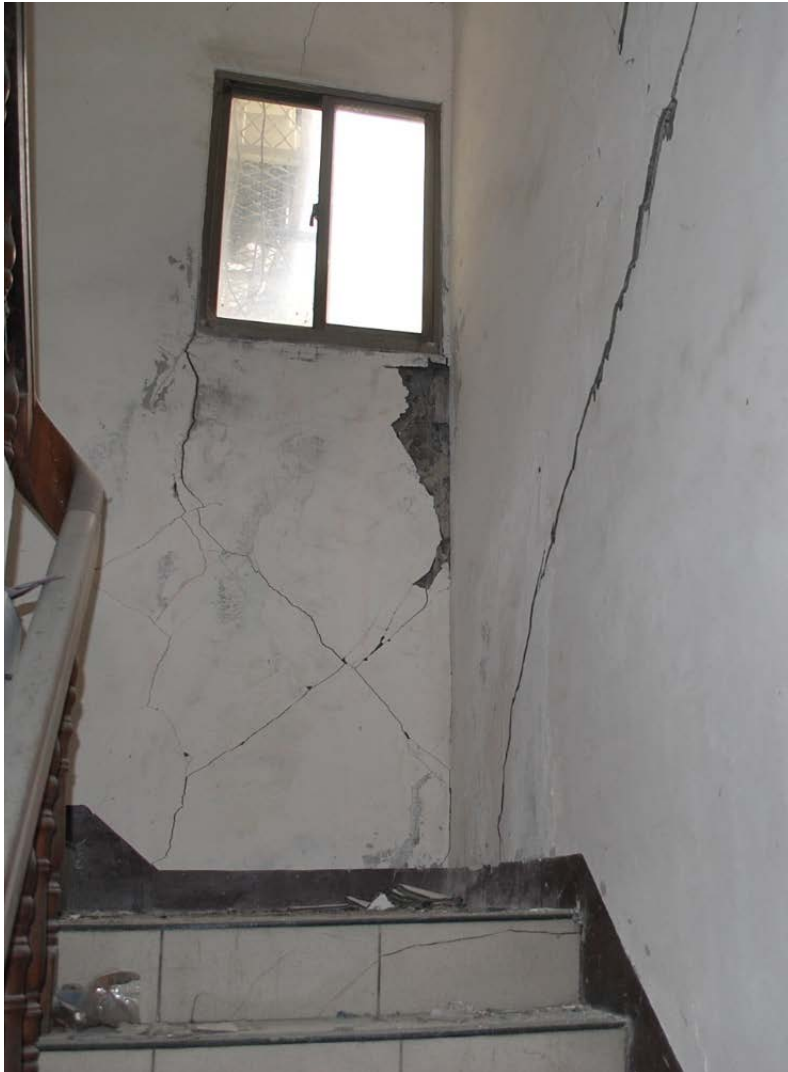
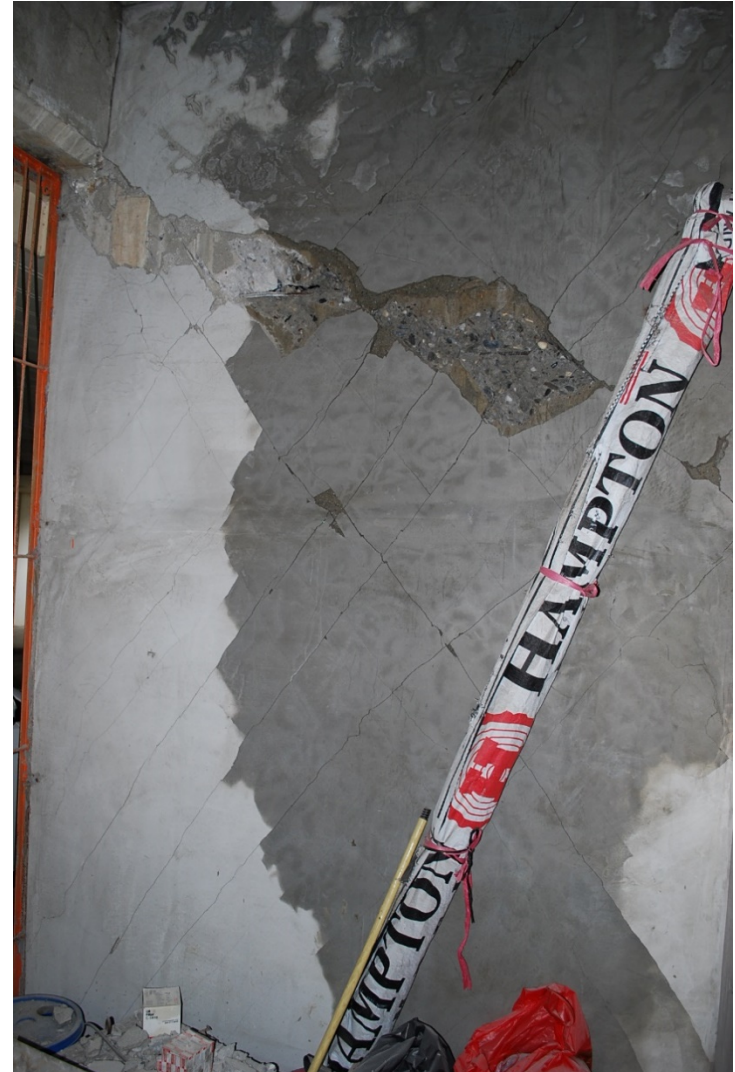
# 梯間RC牆剪力破壞

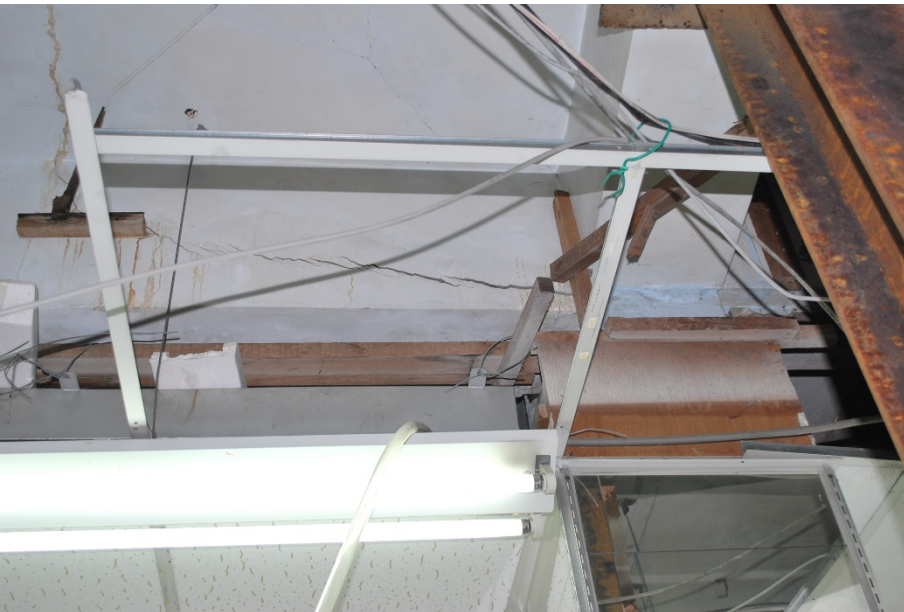
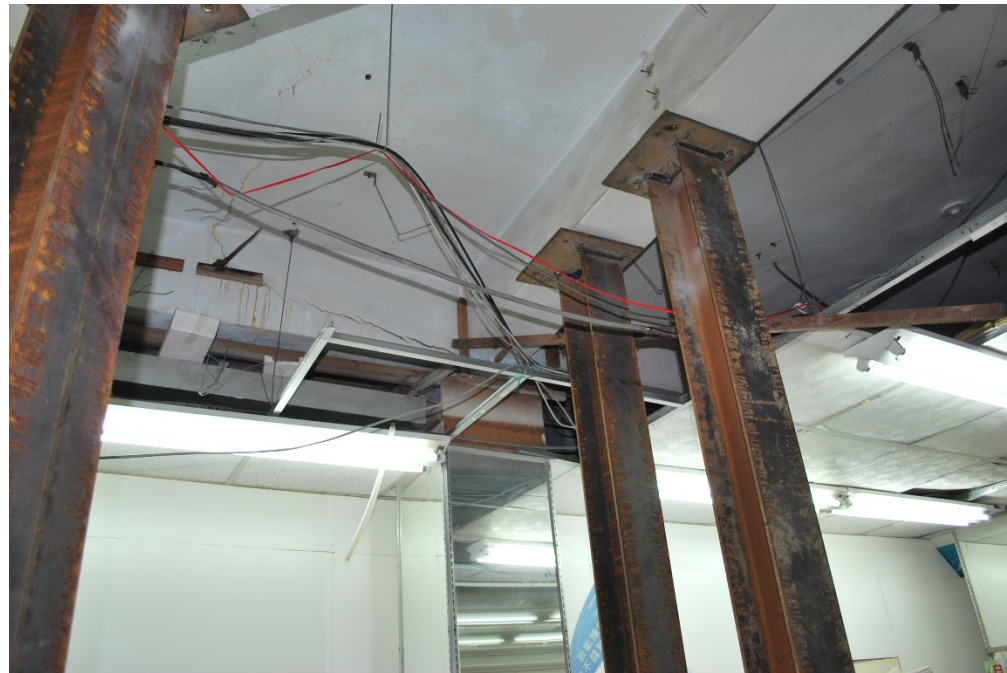
- 梁剪力開裂

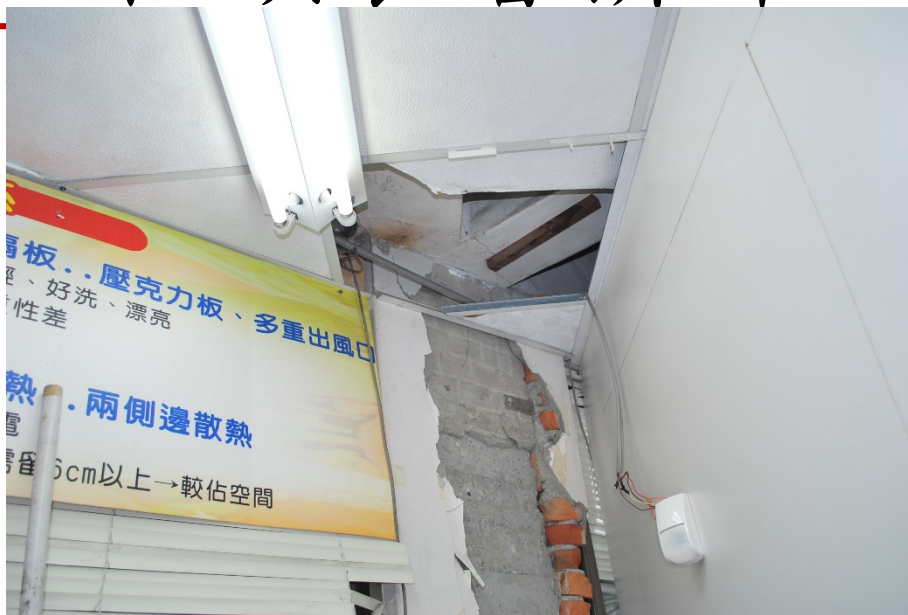
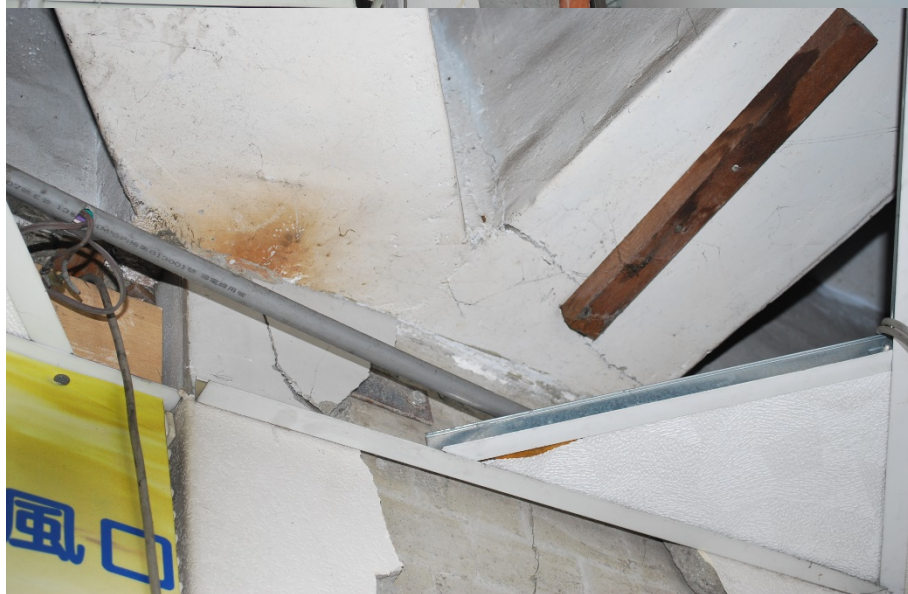
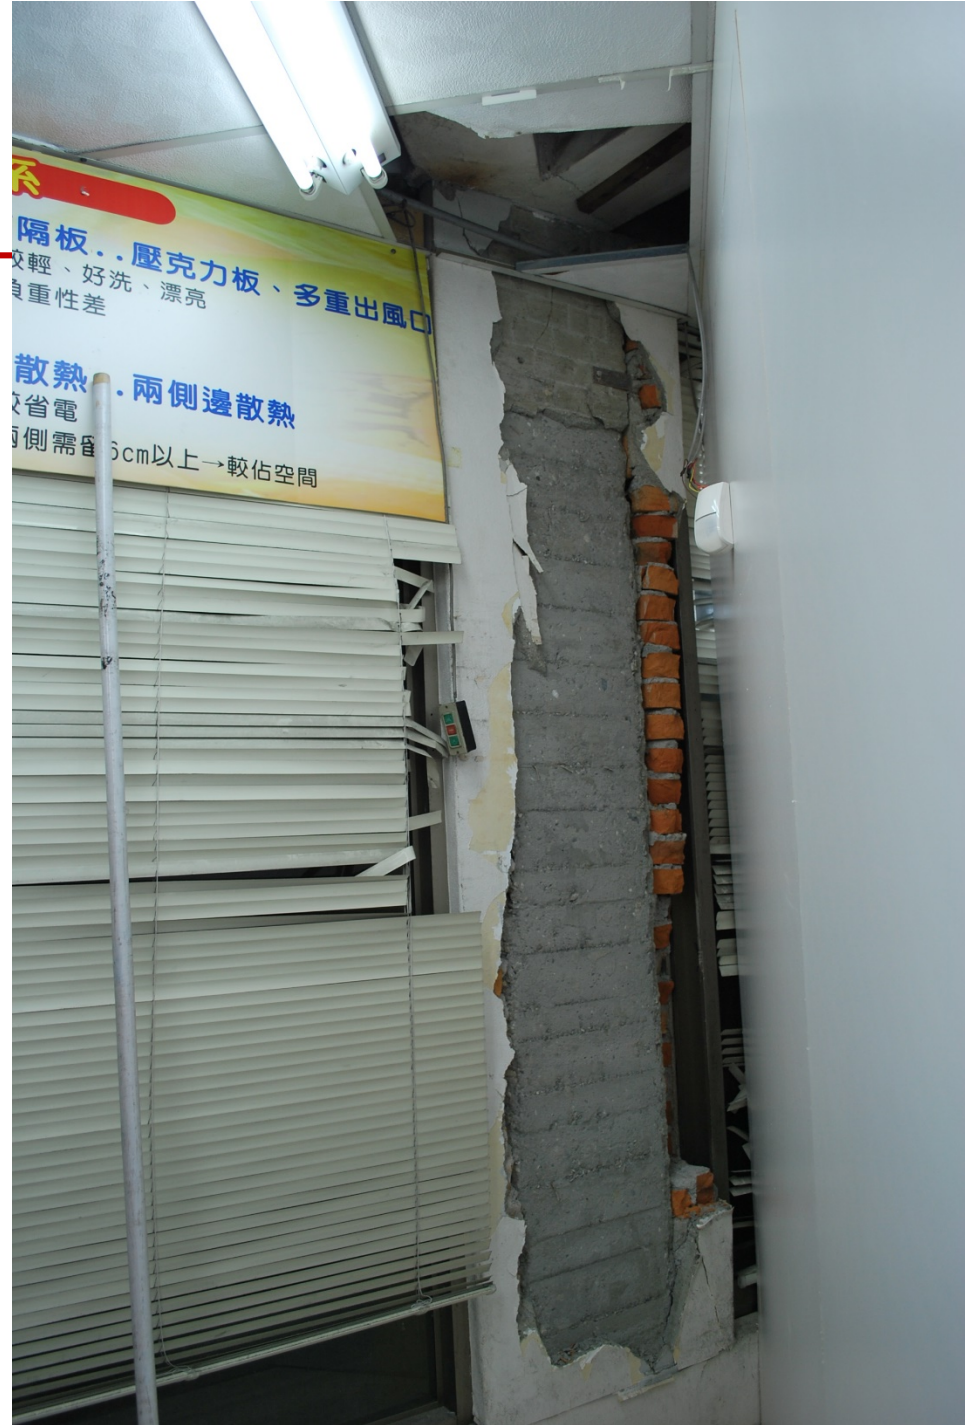
# 柱頂表層擠碎

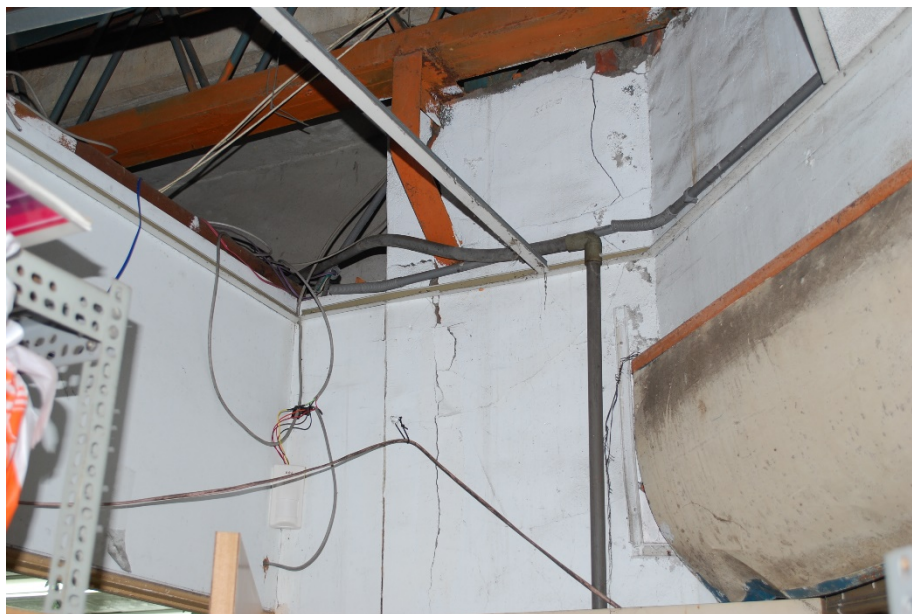
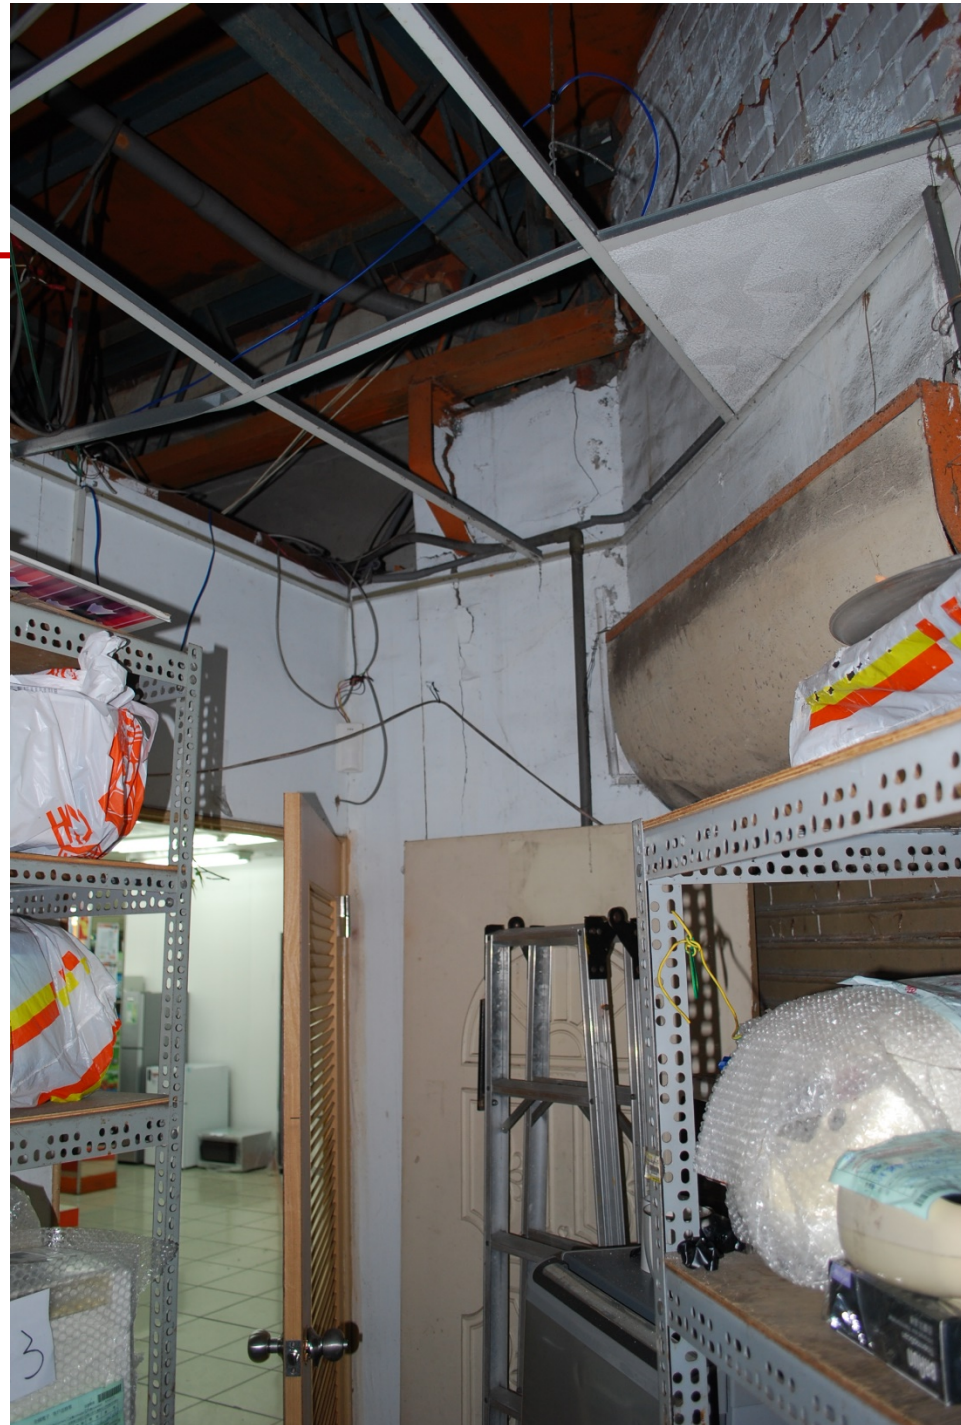
# 柱頂表層擠碎
