2018年花蓮地震調查與探討

# 重要建築附屬非結構 震損調查與受震需求分析

2018/05/18

林凡茹 助理研究員

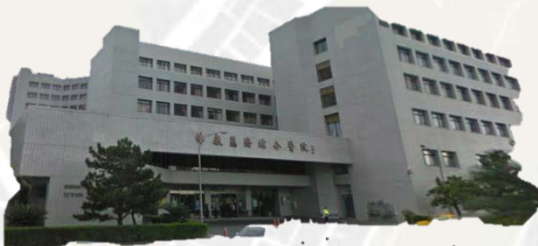
**慈濟醫院 [10層樓]**

病歷架倒塌、RO管線、  
供氣管線破裂

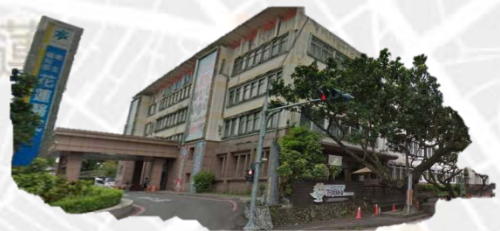
**[8層樓] 部立花蓮醫院**

輕隔間破損、天花板崩塌、內容物傾倒、管線斷裂

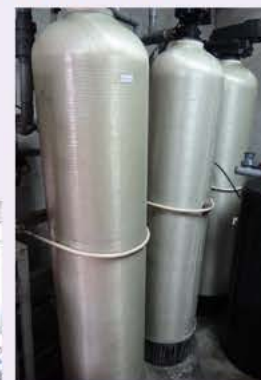
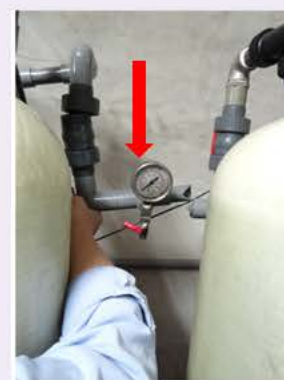
液態氮儲槽連接管扯斷

RO水淨化槽管線扭轉破裂

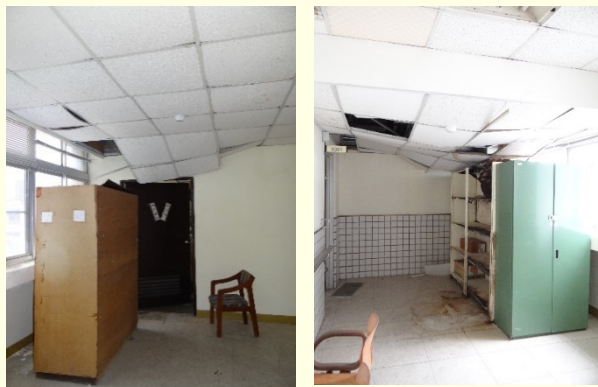
天花板系統末端鄰近牆面處破壞

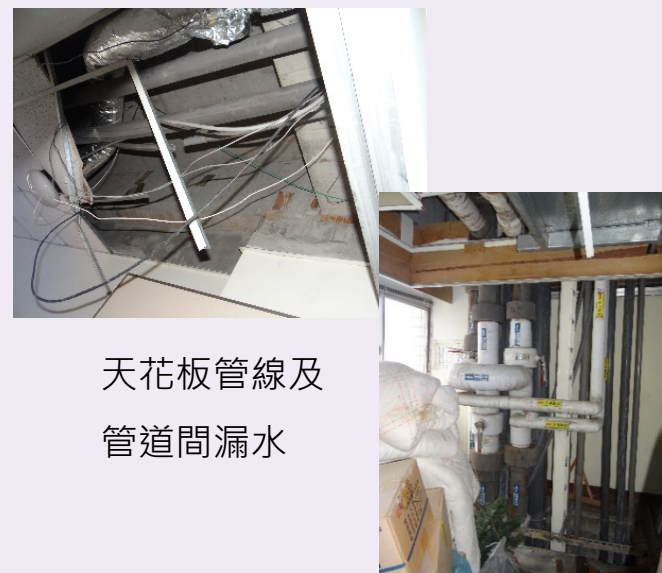
天花板管線及  
管道間漏水

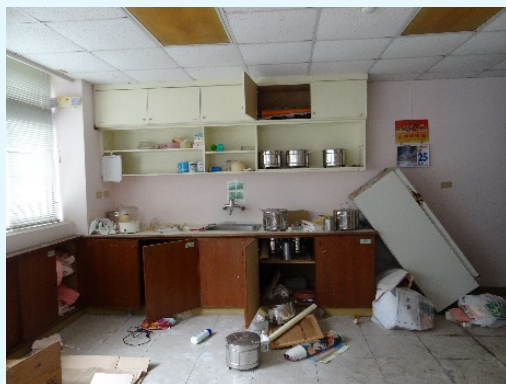
冰箱及物品傾倒

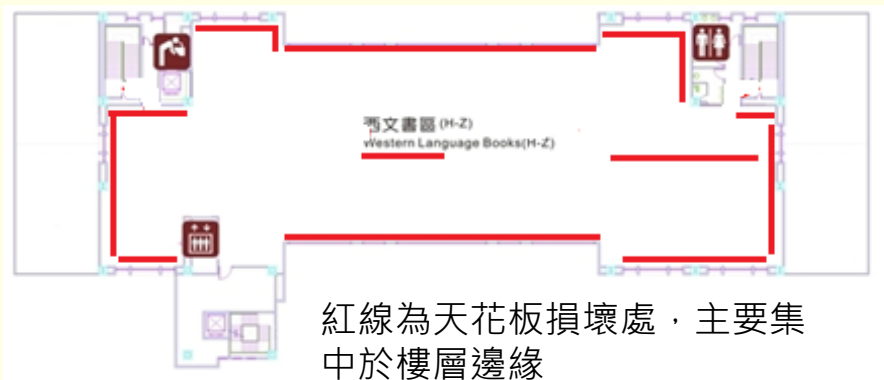
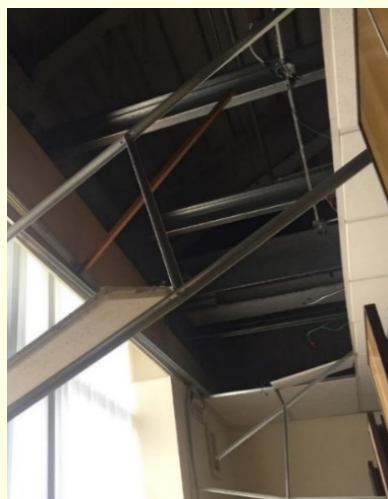
## 天花板破損及掉落

未正確設施吊線

管線無吊線、燈具掉落

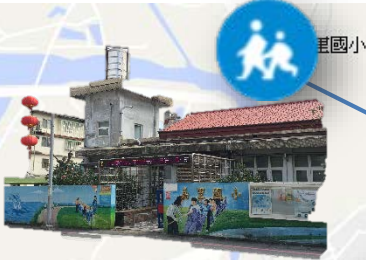
[1層樓] 嘉里國小

電腦掉落損壞、水塔管線斷裂

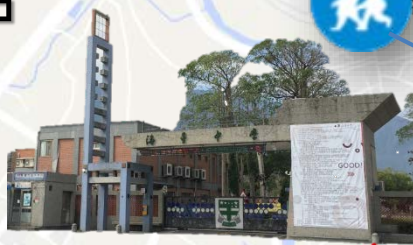
[3層樓] 海星高中

天花板損壞、電腦主機掉落  
損壞、印表機滑移撞損、飲  
水機傾覆、水塔管線破損

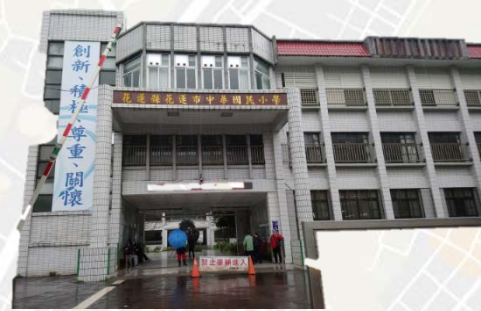
中華國小  
[3層樓]

天花板掉落、部分燈具脫落、電  
腦傾倒、機櫃移位變形、冷氣送  
水管破裂、女兒牆產生裂縫

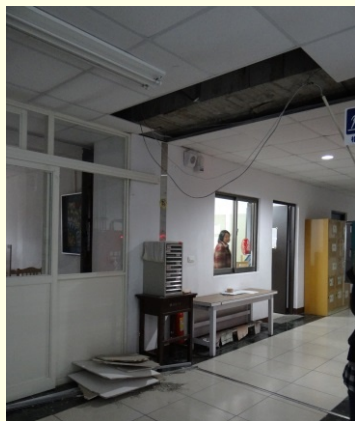
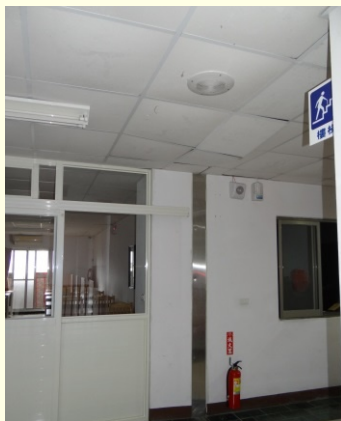
海星高中宿舍  
天花板掉落

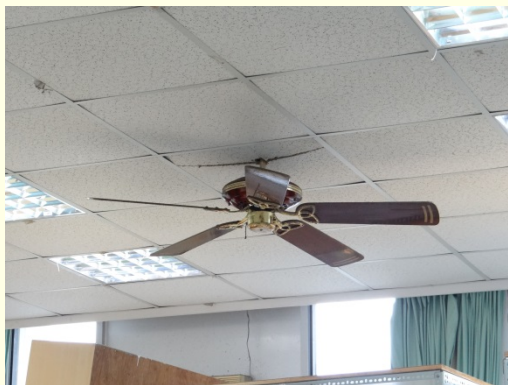
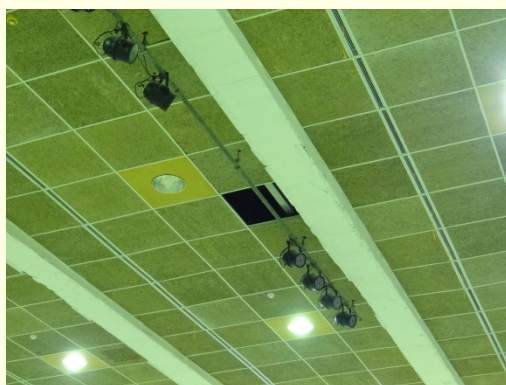
中華國小教室天花板破裂    中華國小活動中心天花板掉落

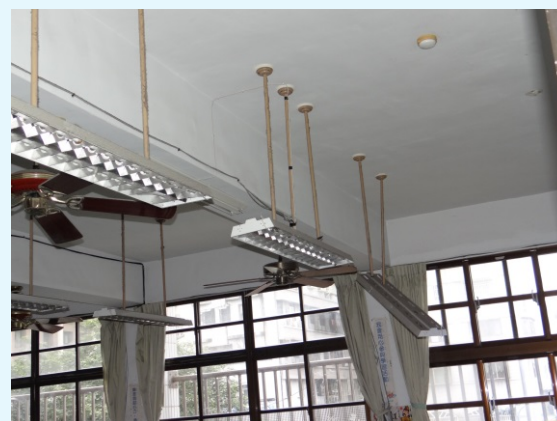
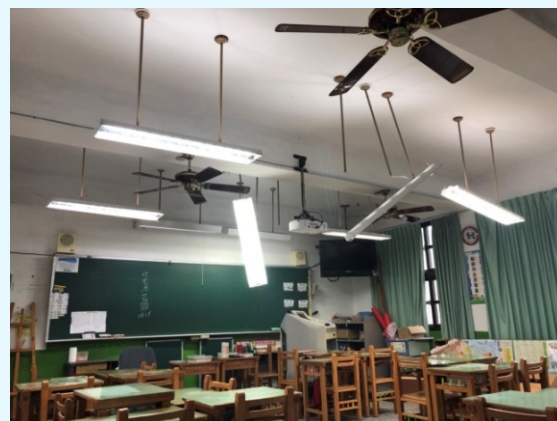
中華國小教室燈架脫落情況

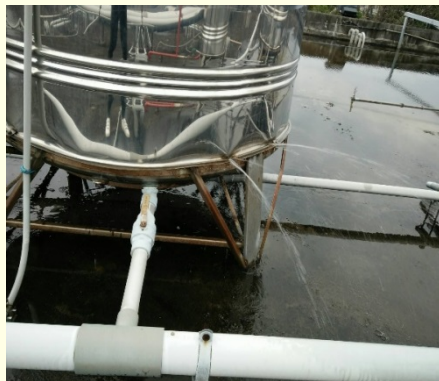
水塔倒塌

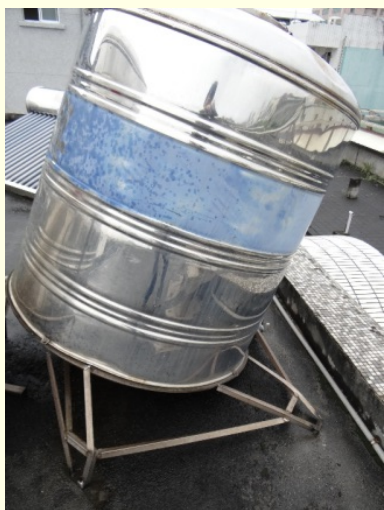
水塔底部變形漏水

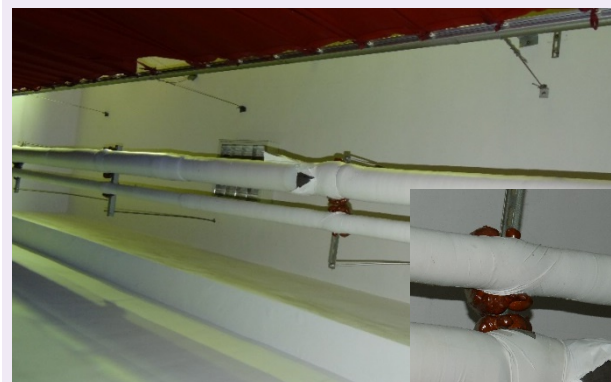
活動中心冰水管破裂

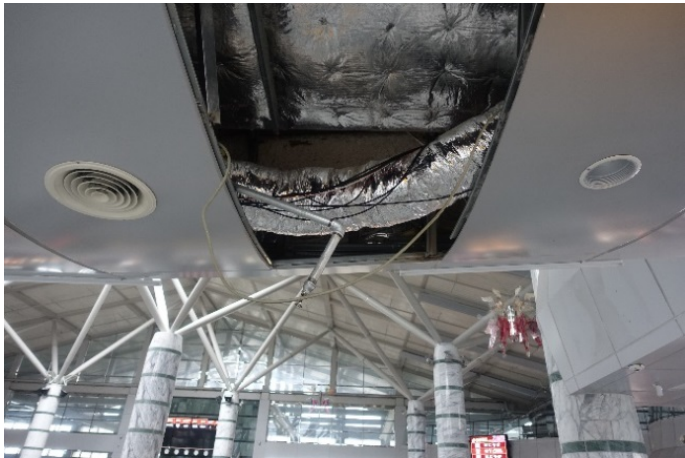
中庭挑空消防撒水管懸吊線鬆脫

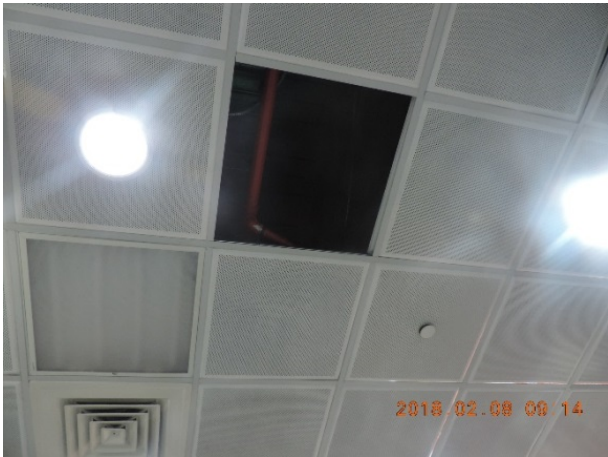
入境大廳消防撒水管震損向下折彎損壞漏水

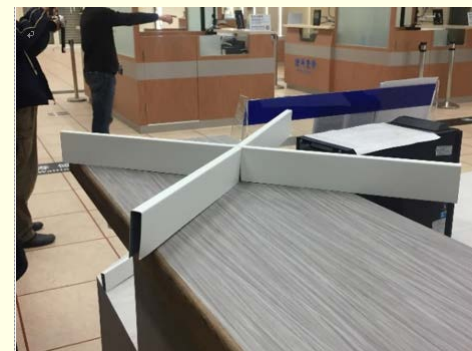
通關大廳飾板(十字鋁片)掉落

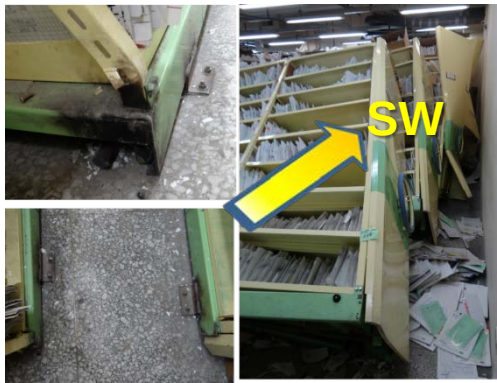
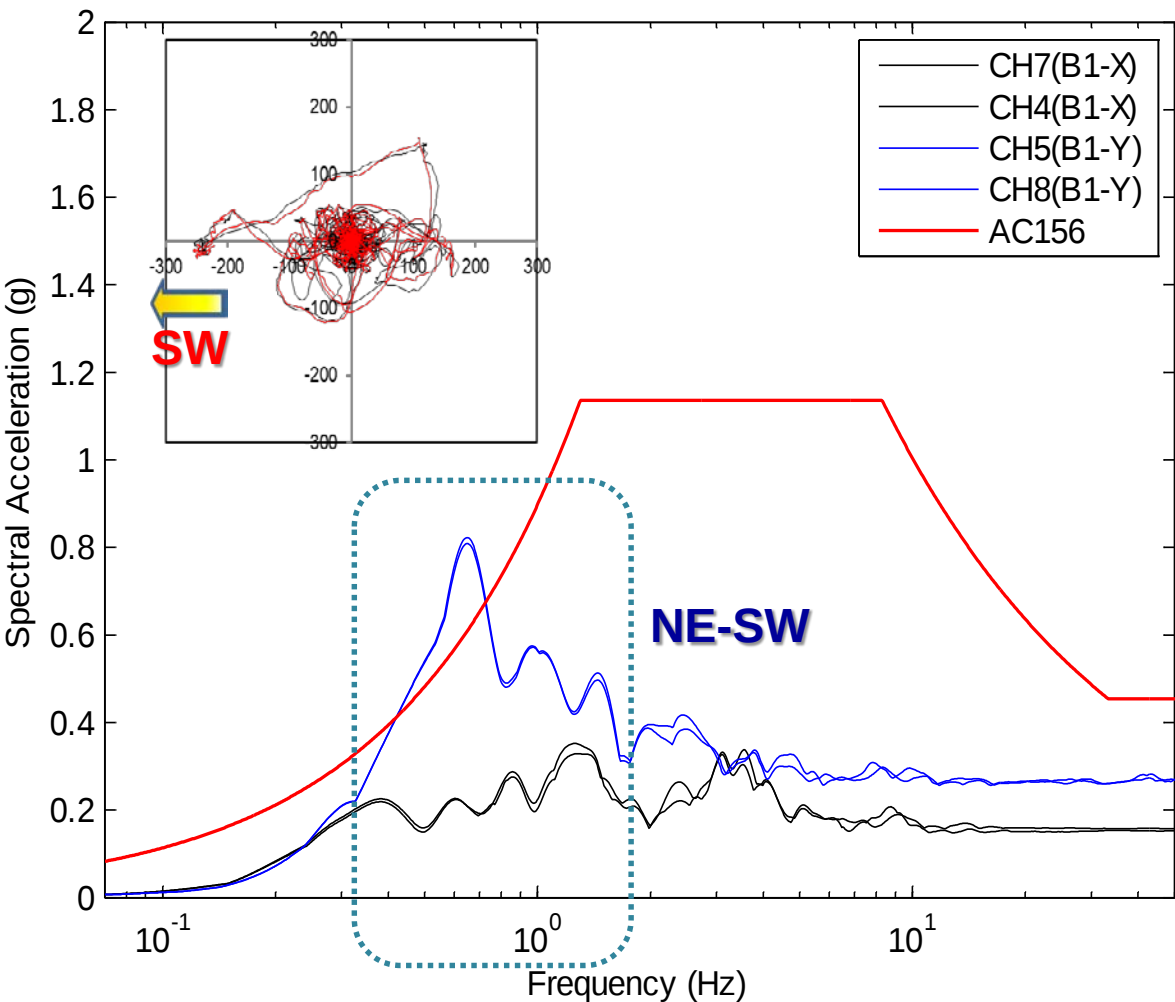
[慈濟醫院]  
地下一樓病歷架錨定  
處破壞並傾倒

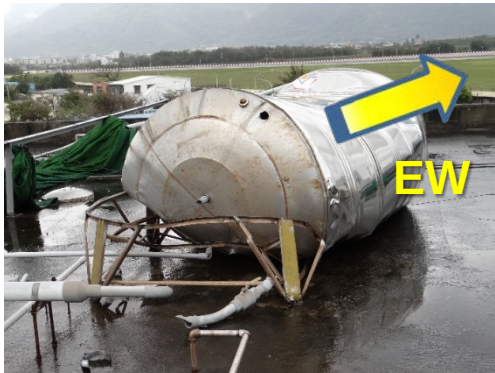
[海星高中]  
3F宿舍頂樓水塔傾倒  
及熱泵儲水桶受損

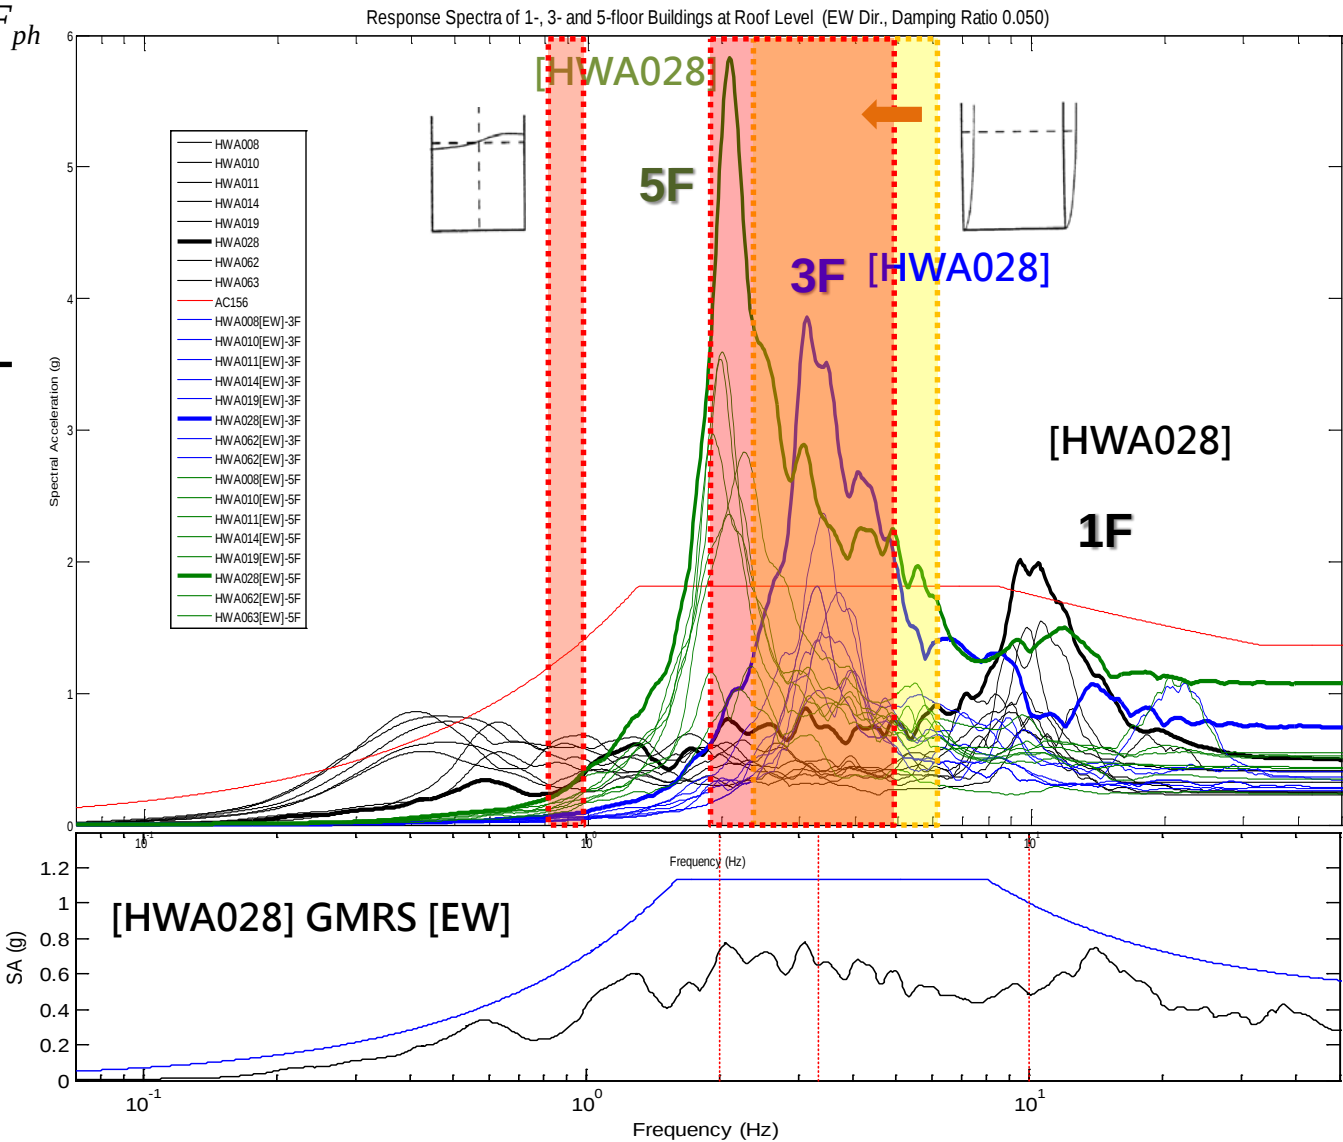
水塔傾倒水管斷裂

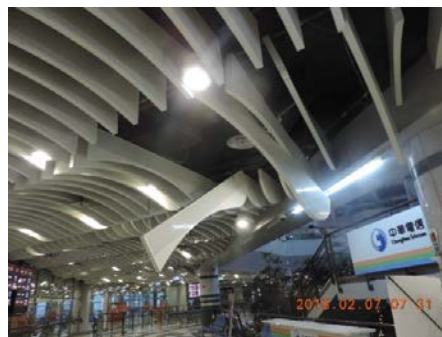
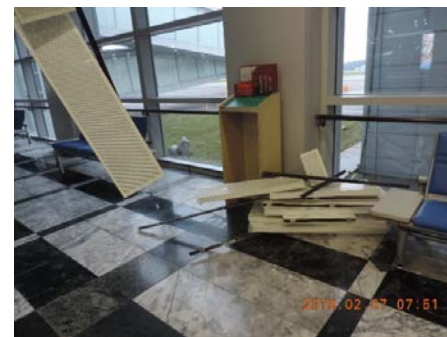
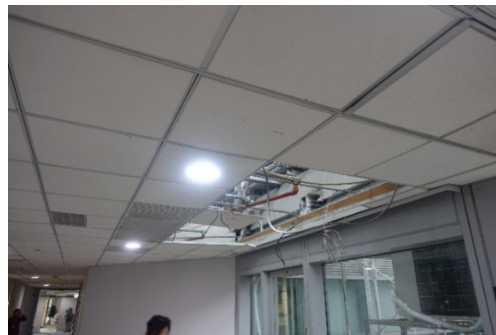
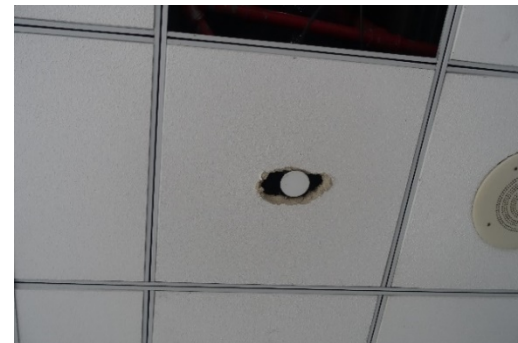
[3層樓] 花蓮航空站

天花板掉落、消防水系統漏水、  
設備物傾倒
