## 國家地震工程研究中心

### 2018年花蓮地震及日本北海道地震 地工勘災說明

大地組：盧志杰

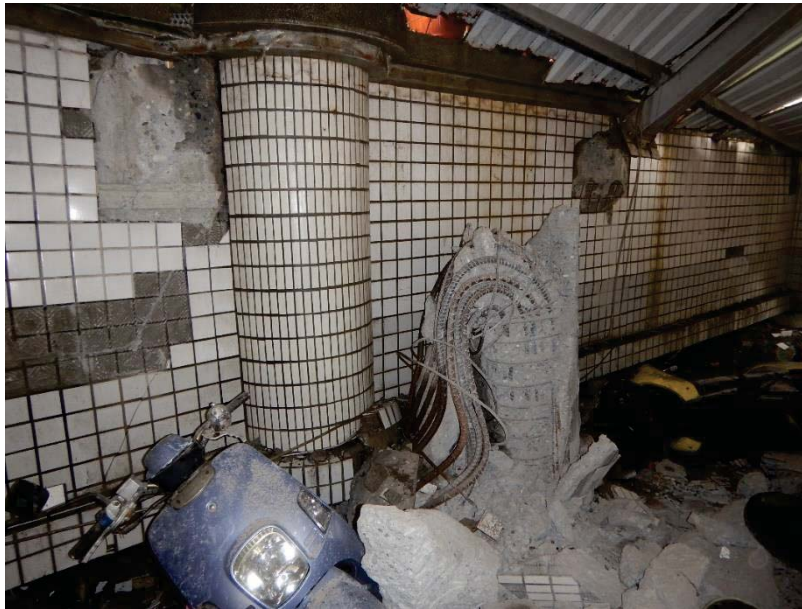
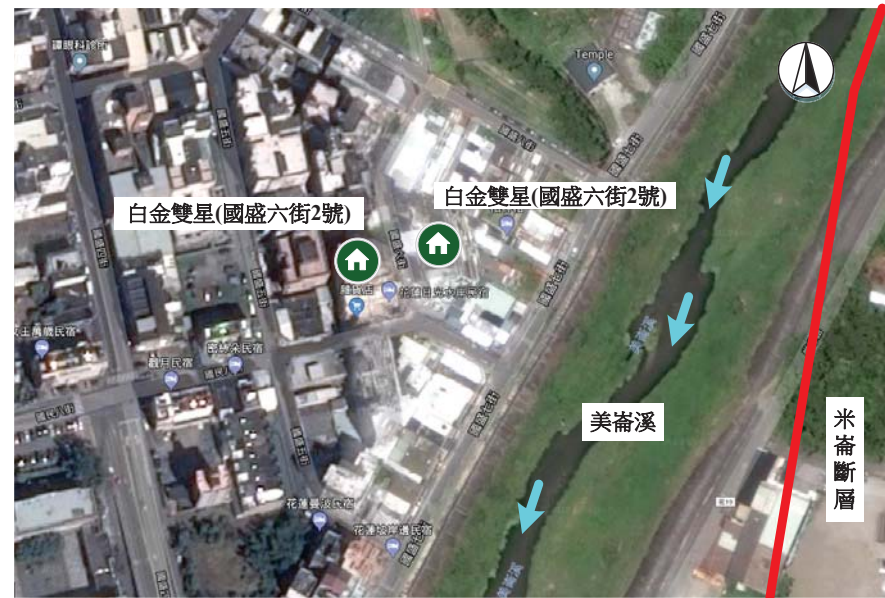
- 白金雙星大樓一樓柱於梁柱接頭處破壞而嚴重塌陷。
- 倒塌建物周圍地表無明顯隆起變形，一樓柱底未被埋入地中。

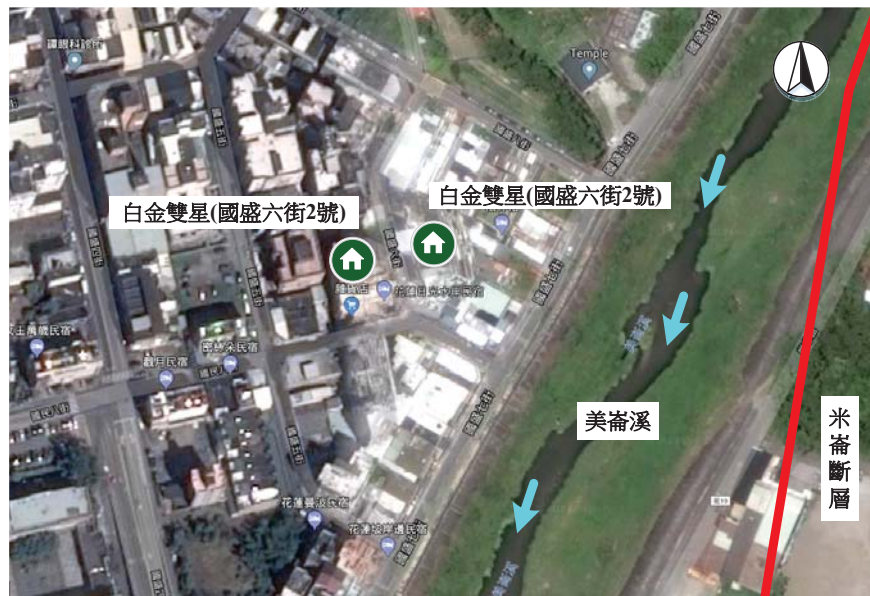
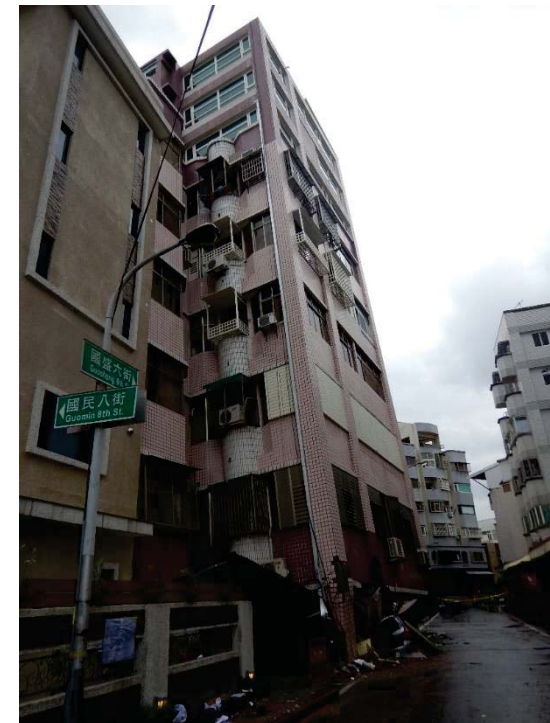
- 吾居吾宿大樓原為一棟6樓之矩形平面建築，後加蓋至9樓。在花蓮地震後整棟建築物傾斜約 $10^\circ$ ，一樓柱頂梁柱接頭嚴重破壞。
- 倒塌建物周圍地表無明顯隆起變形，一樓柱底未被埋入地中。

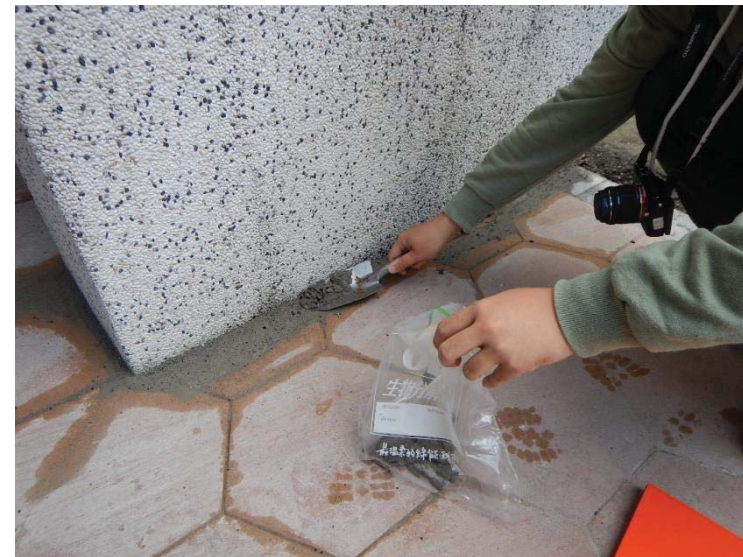
- 兩棟倒塌建築物旁之國民八街151號(5樓建築物)震後所產生之沉陷量約為7~8cm，在其柱位下方則出現疑似土壤液化之噴出物，建築物下方地層是否有土壤液化現象仍有待進一步釐清。
- 除此之外，以兩棟倒塌建築物為中心，在其附近約100公尺範圍內觀察到許多建築沉陷之情況，其沉陷量約為0~15公分不等。

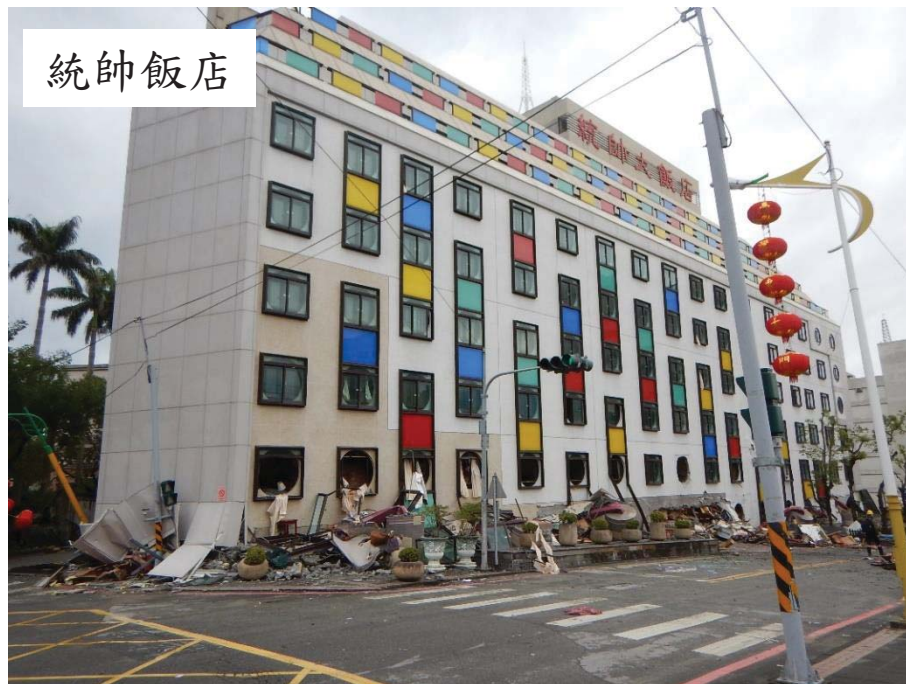
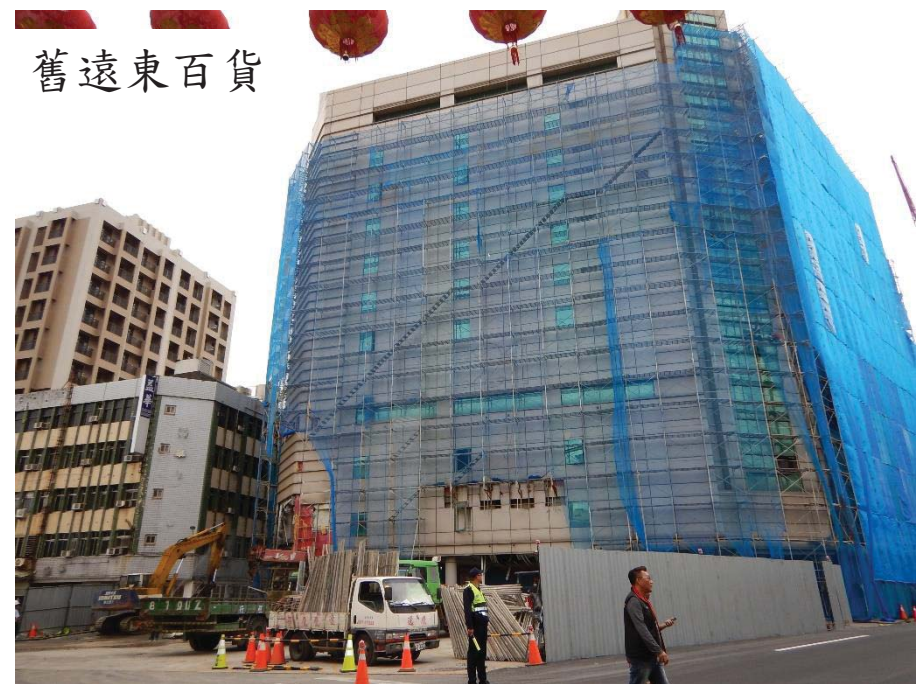
- 市區統帥飯店及舊遠東百貨一樓承重柱均嚴重受損，必需拆除。
- 倒塌建物周圍地表無明顯隆起變形，鄰近結構物無明顯歪斜

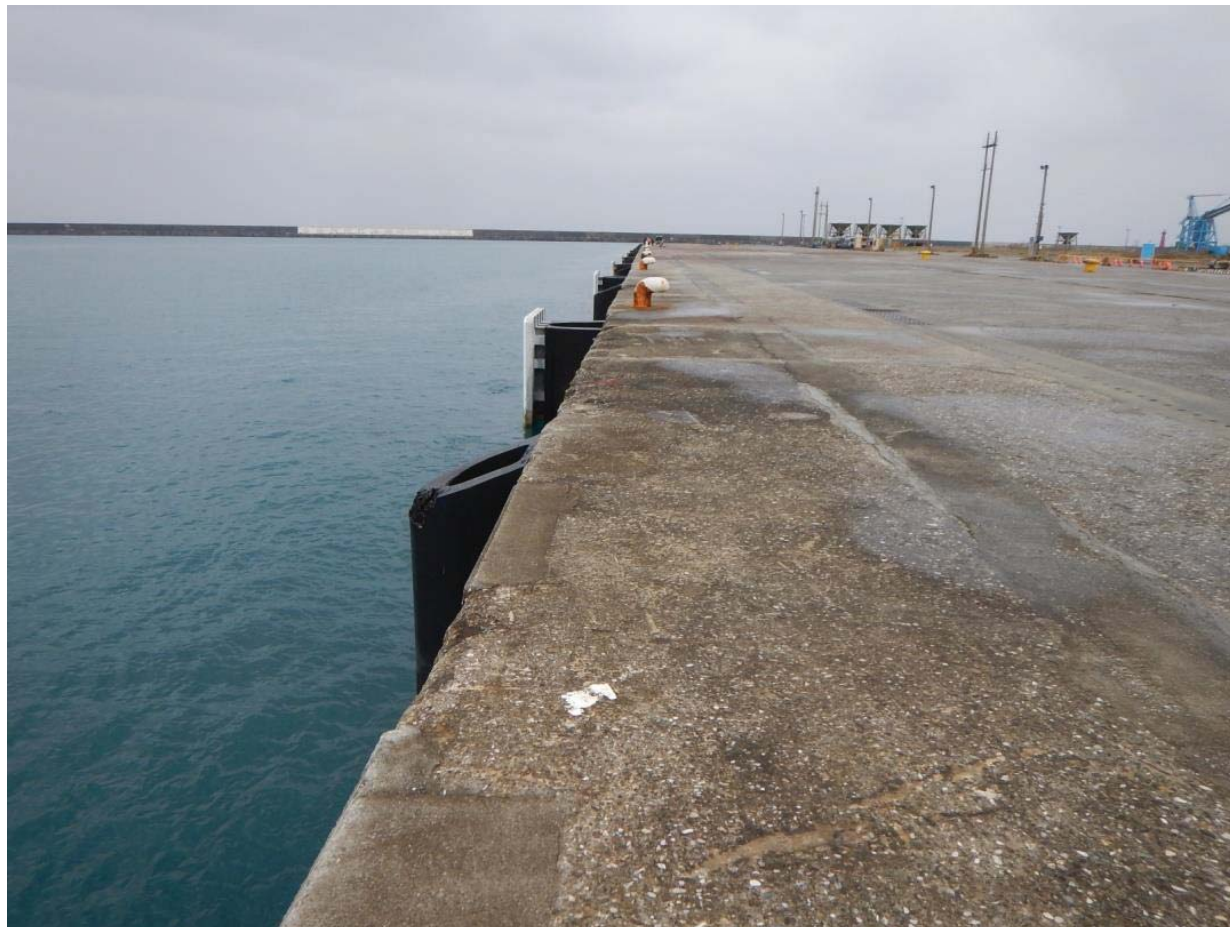
## 花蓮港勘災說明(碼頭狀況)

- 碼頭法線沒有明顯偏移

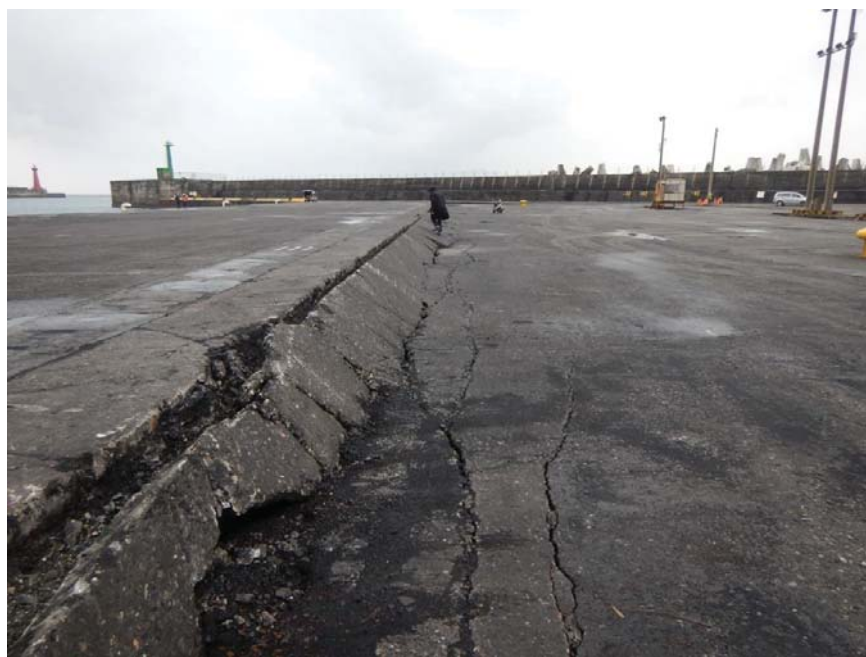
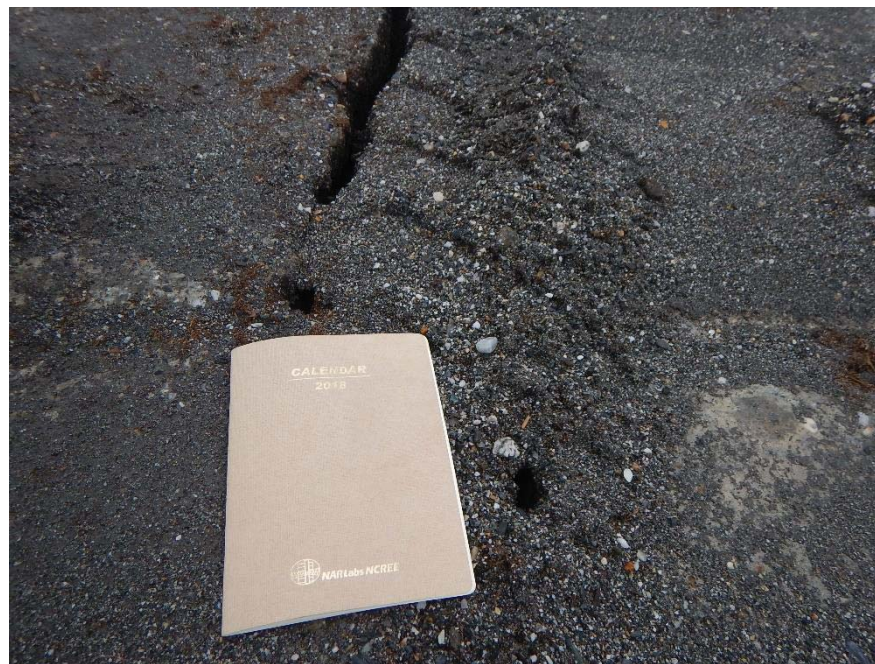
## 花蓮港勘災說明(碼頭後線)

- 23~25號碼頭後線約30m範圍內整體下陷約40~60cm，造成沉箱結構與後線交界處之鋪面層開裂破壞
- 鋪面上多處開裂處觀查到許多回填層之砂礫。土砂噴出現象在碼頭後線30m之後即不明顯

- 初步判斷應為沉陷後包覆塊石之濾層老劣化後破損，導致在其之後的回填材料因海水漲退潮作用而流至塊石縫隙，甚至被帶出至海水。此範圍之回填層因材料流失而鬆散不緊實，加上當日海水面較高，因此在地震作用下容易出現土壤液化現象。
- 在一定範圍(後線30m)外的地層因為遠離塊石孔隙，材料流失情況較不嚴重，地層相對緊實，因此沒有出現明顯液化情況。

- 花蓮港沉箱碼頭在0206地震下，碼頭法線似無明顯側移，沉箱結構亦無沉陷與傾斜。然以大顆土砂礫料回填之後線區產生明顯的液化與震陷，此現象與2016紐西蘭Kaikoura地震威靈頓市中央港(Centre Port)後線液化震陷現象類似
- 對於重要的港口，建議碼頭後線之回填區域，施工時應嚴重控制交界面進行回填滾壓夯實或進行地盤改良

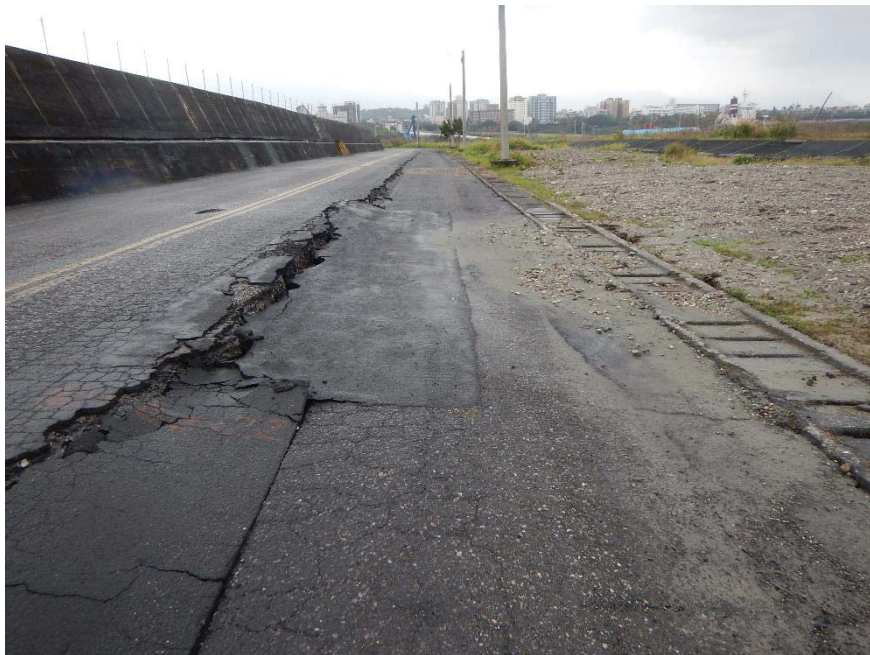
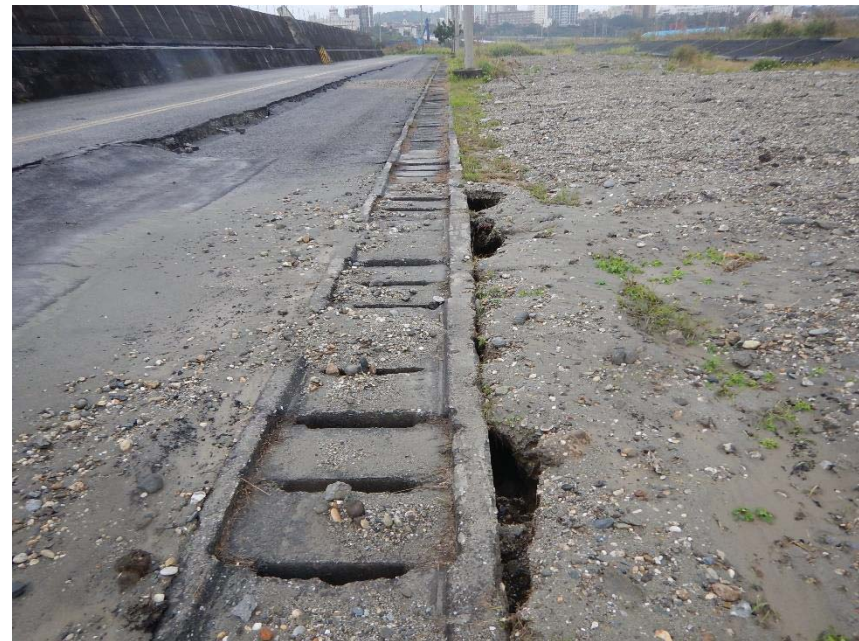
## 花蓮港勘災說明(西防波堤)

- 西防坡堤之柔性鋪面因地層液化而沉陷，路側水溝堆積許多噴出之砂石

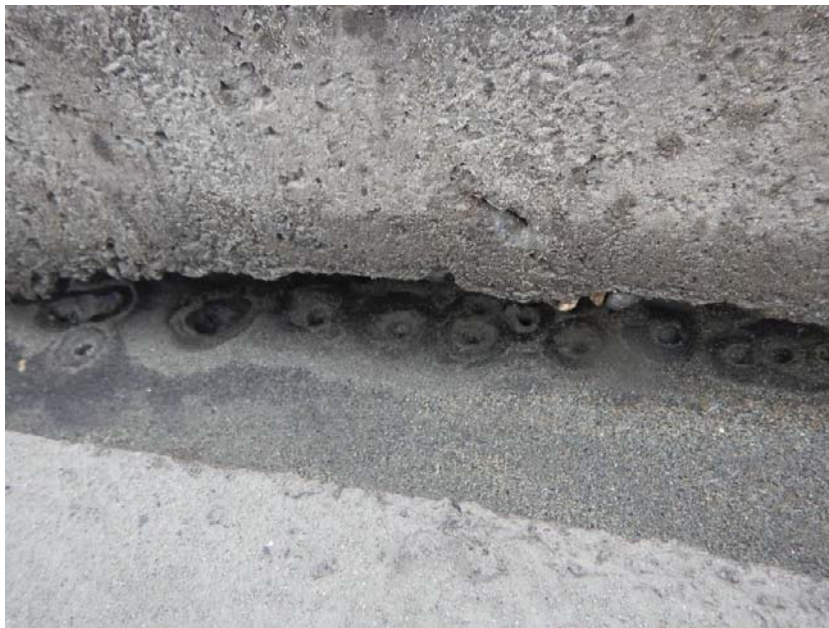
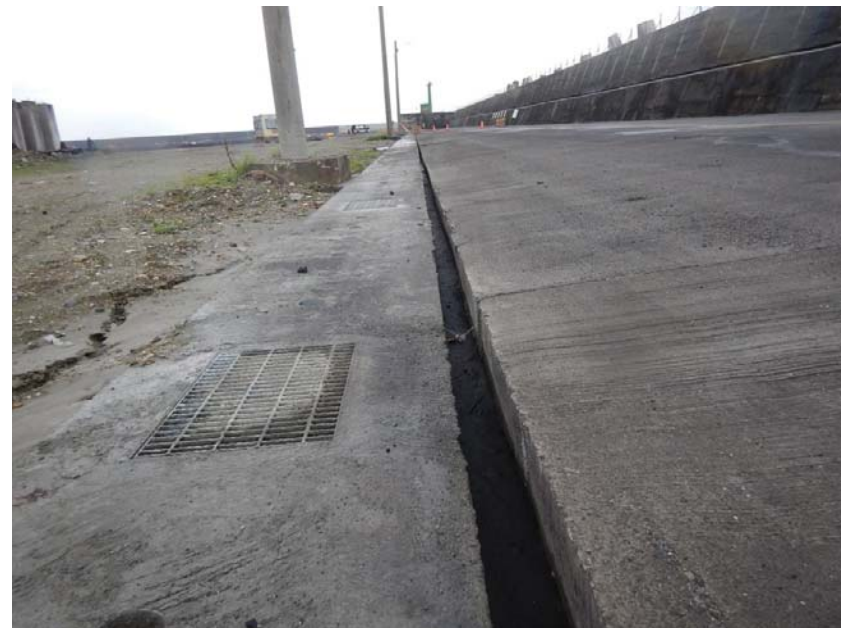
## 花蓮港勘災說明(西防波堤)

- 西防坡堤之剛性鋪面下亦有許多液化之噴砂孔，後線地層同樣因為土壤液化現象而導致其上面鋼性鋪面開裂沉陷，路側水溝側移

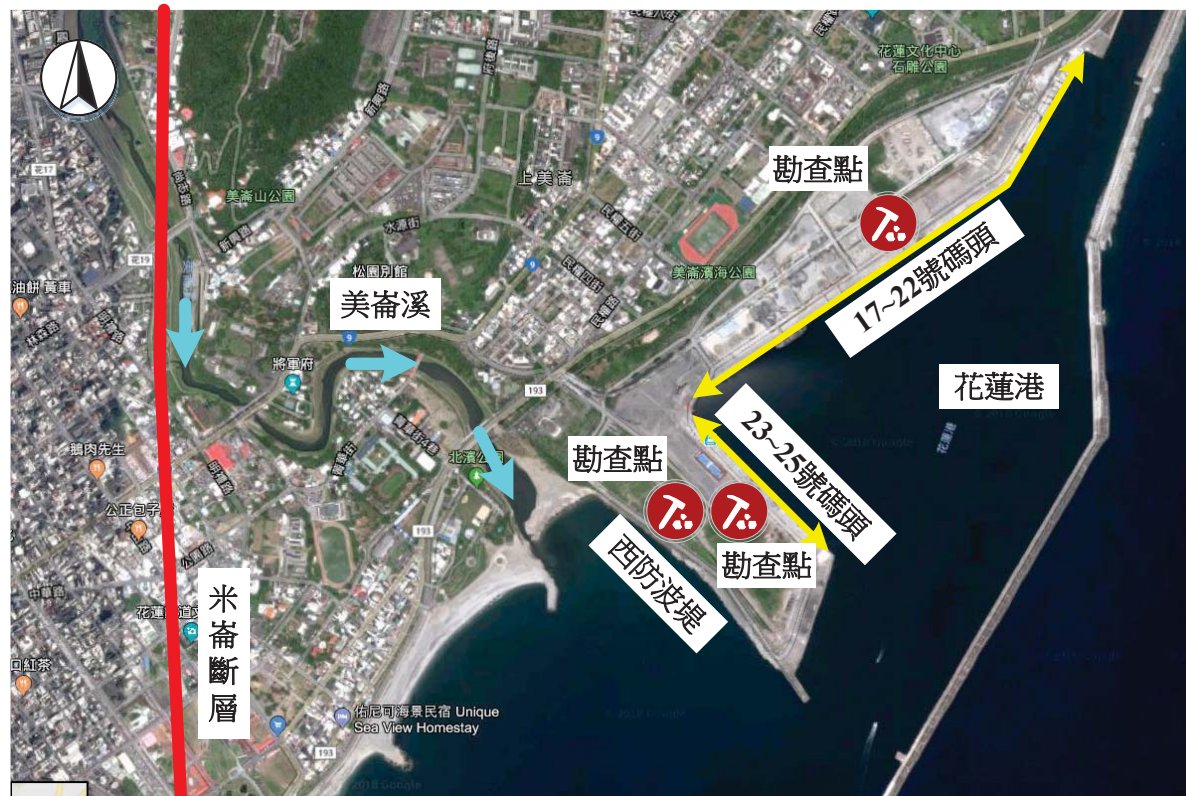
## 花蓮港勘災說明(17~22號碼頭)

- 19號碼頭後線沉陷約4~5cm，其餘同屬於同一平面之17~18及20~22號碼頭則無明顯損壞情況
