20091219花蓮地震

建物震害調查

報告人：林克強

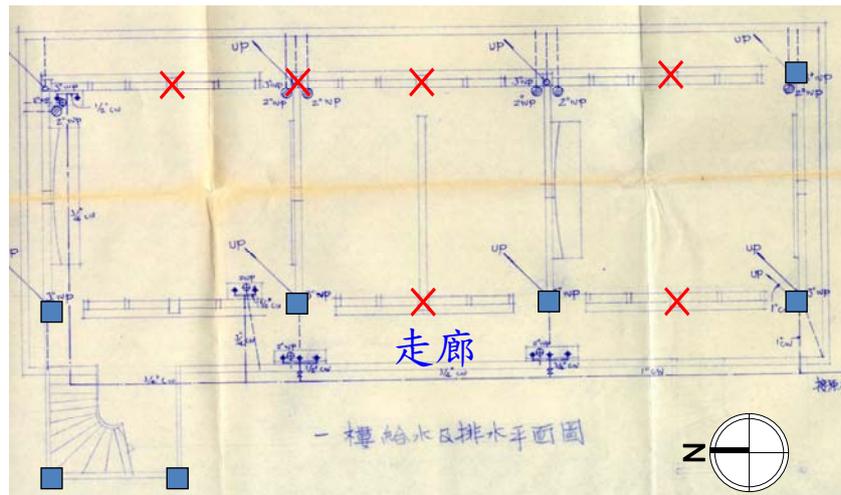
1. 7根一般柱、9根窗台柱。
2. 其中6根窗台柱於1F發生明顯剪力破。

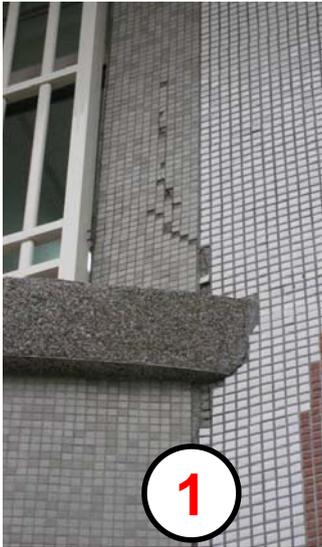
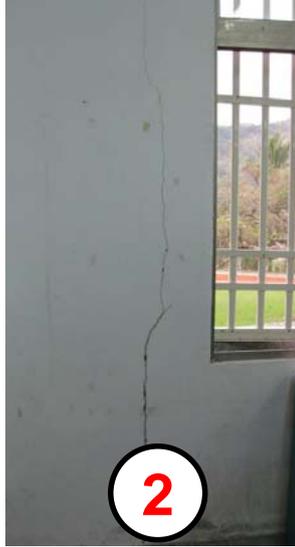
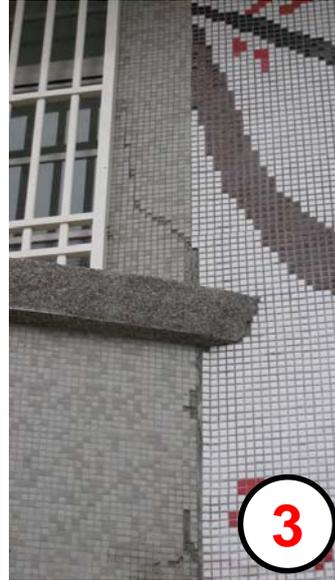
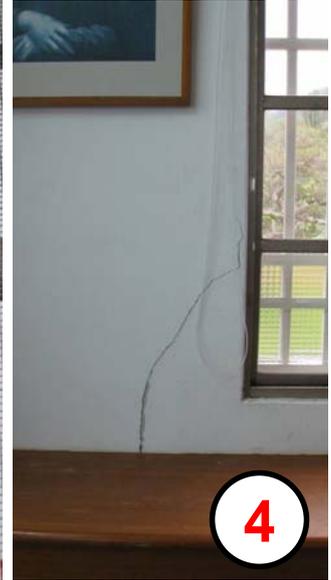
2. 二樓壁面裂縫

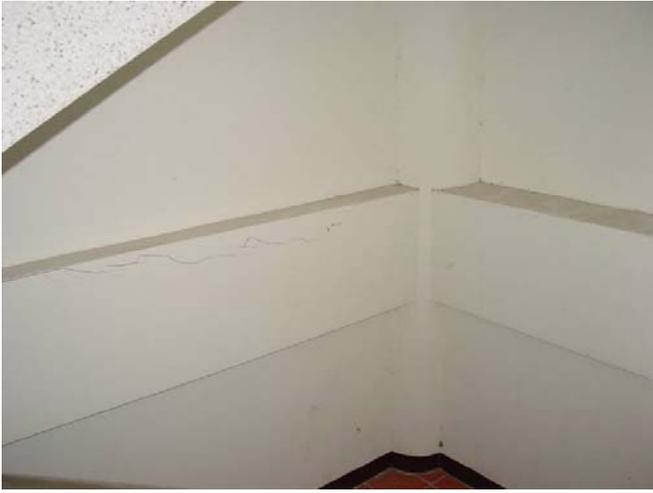
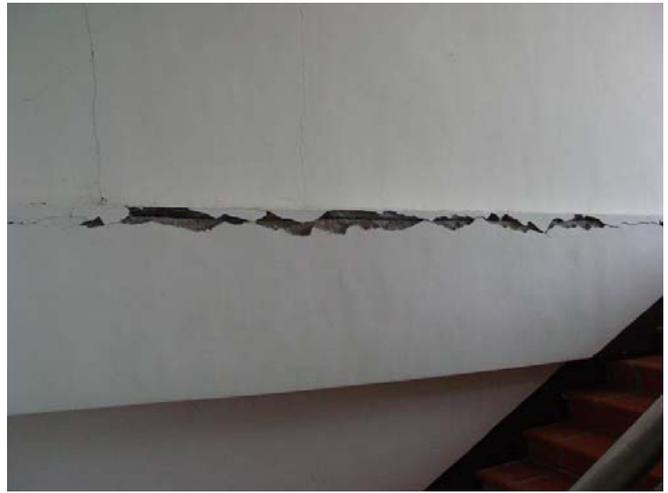
通往地下室樓梯間梁
粉刷層裂縫與剝落，
破壞程度輕微

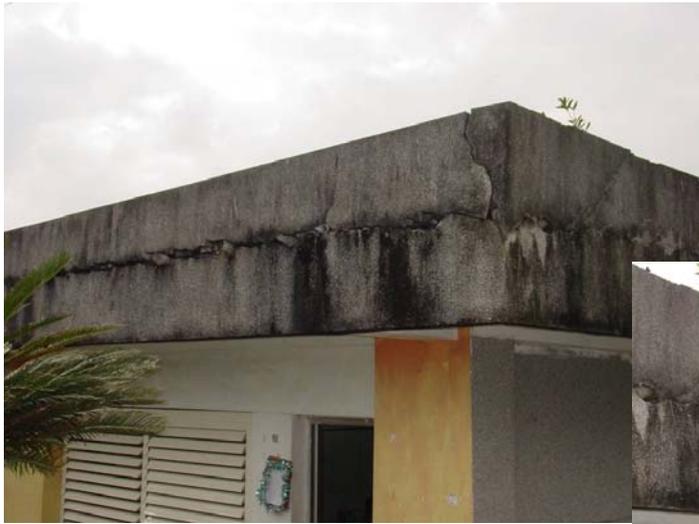
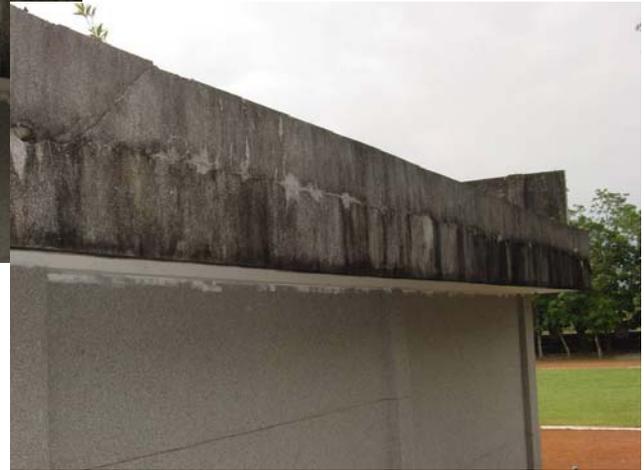
屋頂滲水造成外牆龜裂，
建議進行局部修繕

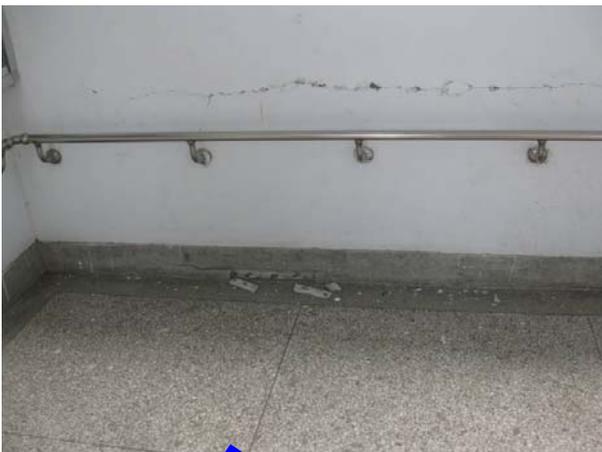
樓梯間梁下出現裂縫，建築物背面貼覆材受損掉落

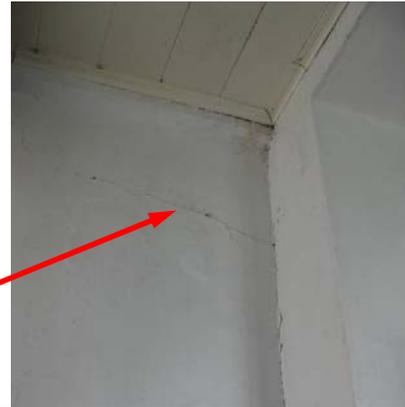
伸縮縫碰撞

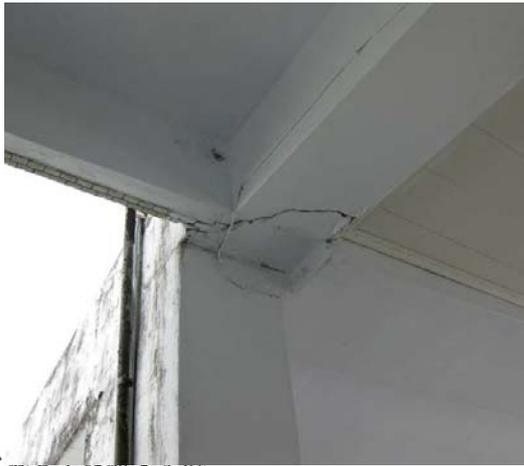
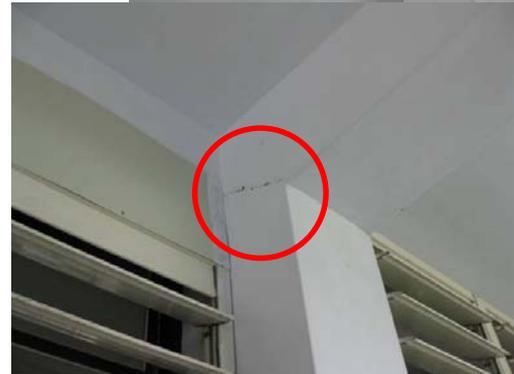
梁柱接頭處出現裂縫

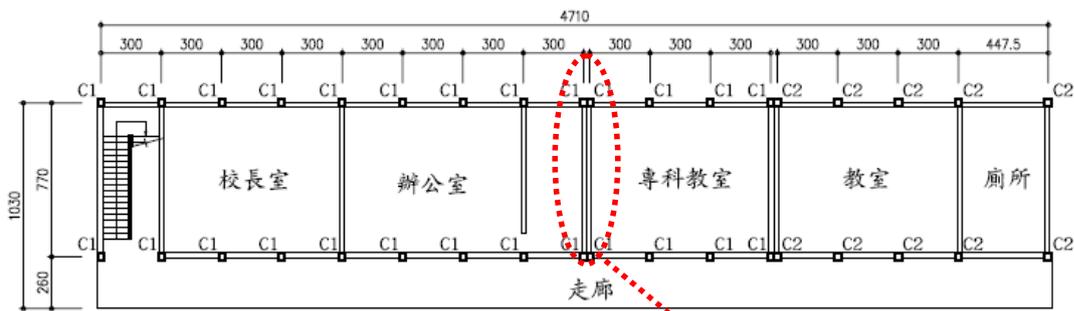
1. 隔間磚牆有細微裂縫，整體結構無明顯破壞

2. 已完成補強設計(決定採用翼牆，發包中)

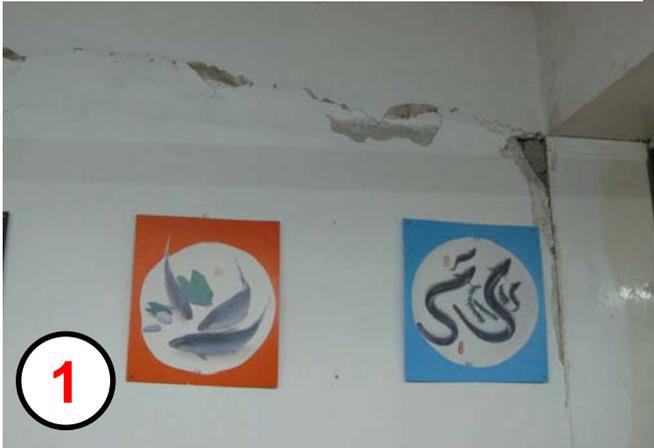
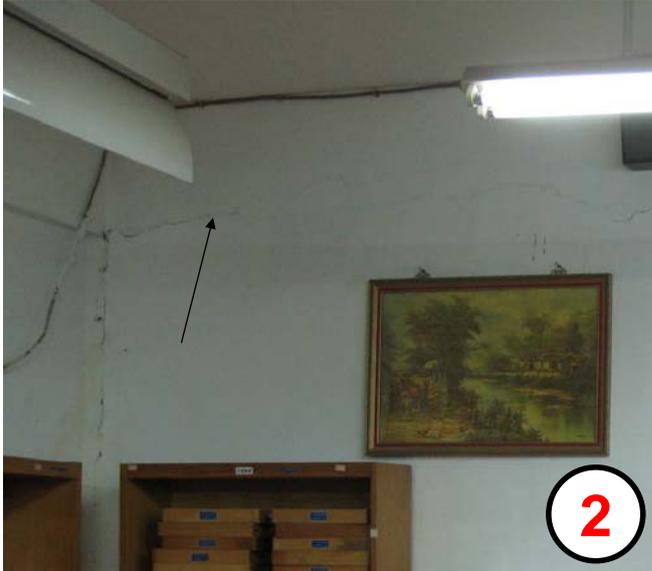
剪力牆與梁柱交接面破壞

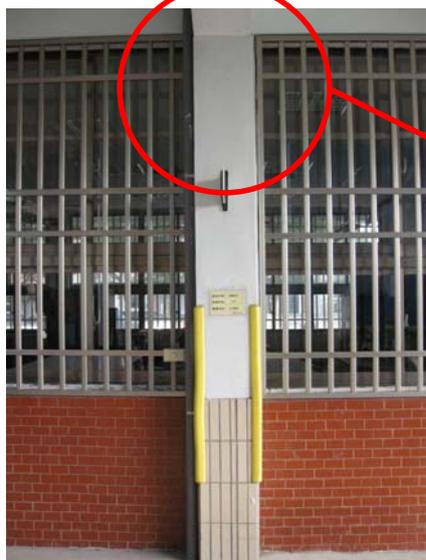
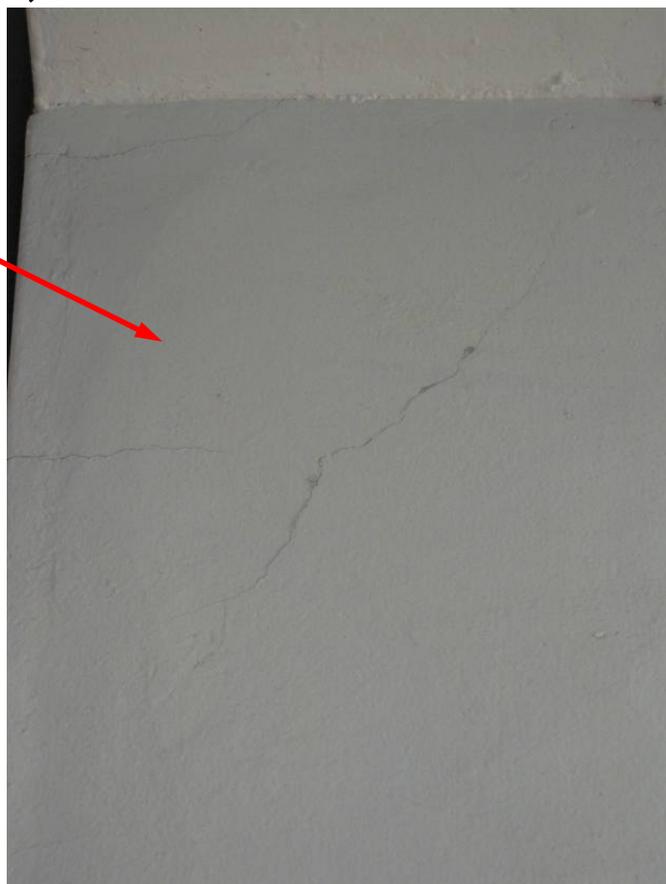
窗台柱出現剪力裂縫，裂
縫寬度約 0.1 mm

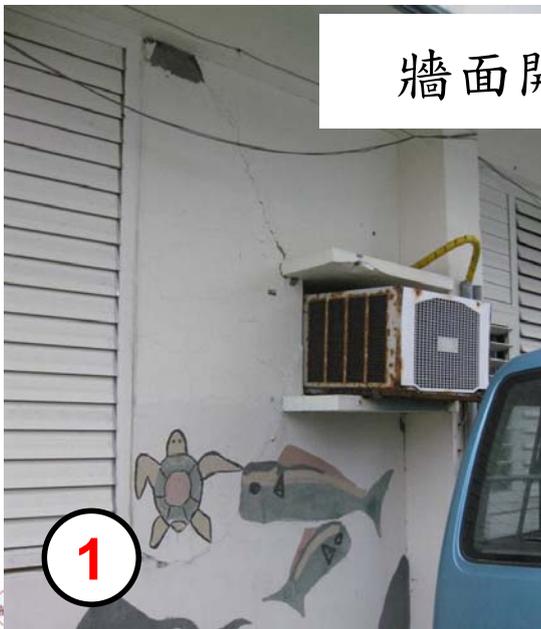
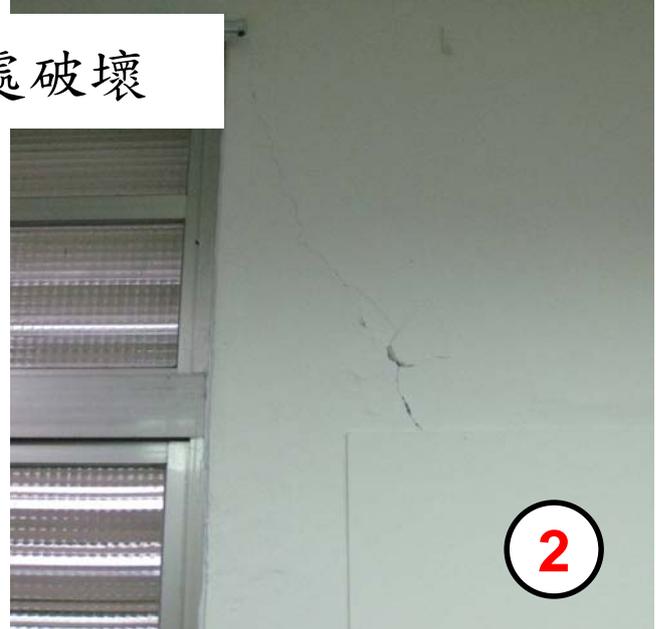
牆面開孔處破壞

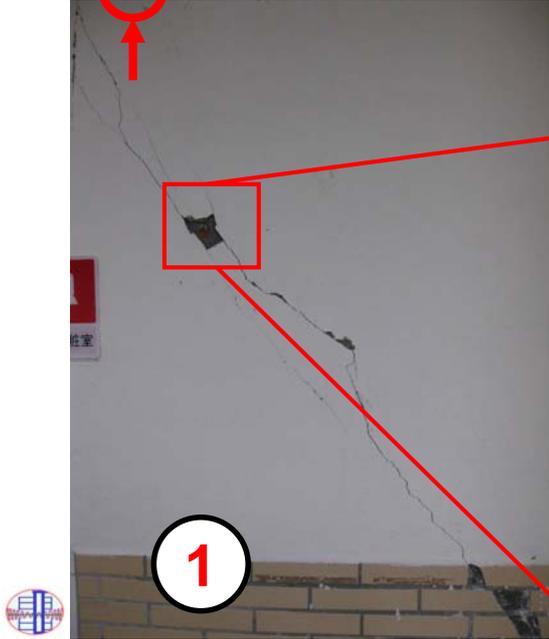
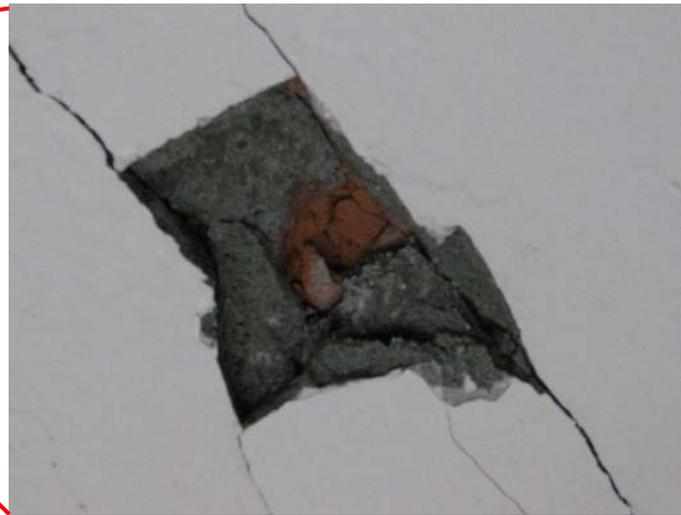
磚牆剪力破壞

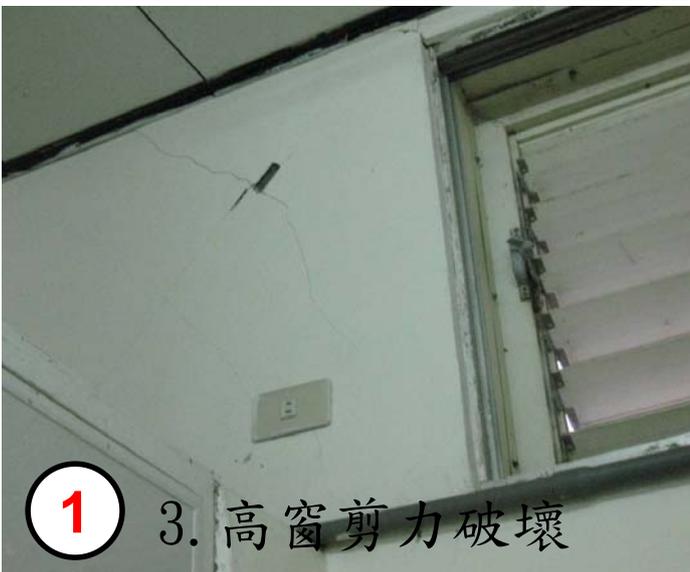
3. 高窗剪力破壞

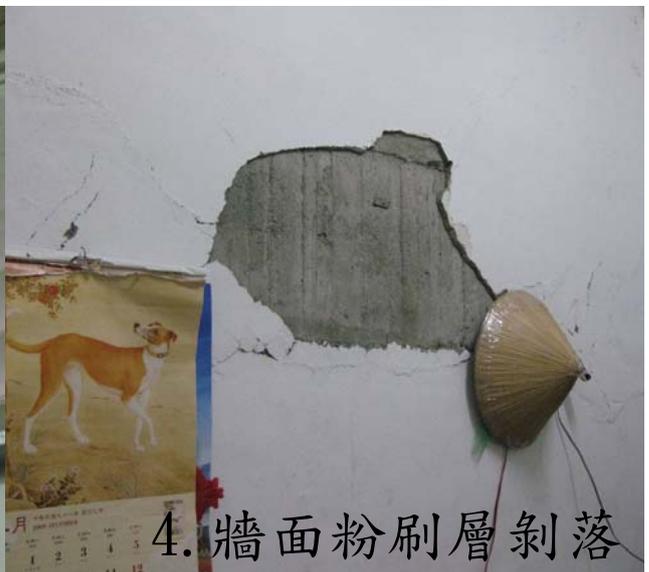
4. 牆面粉刷層剝落
