# 20091219花蓮地震勘災說明會

## 橋梁災損情況 苗栗縣玉清大橋

報告人: 劉光晏  
98年12月30日

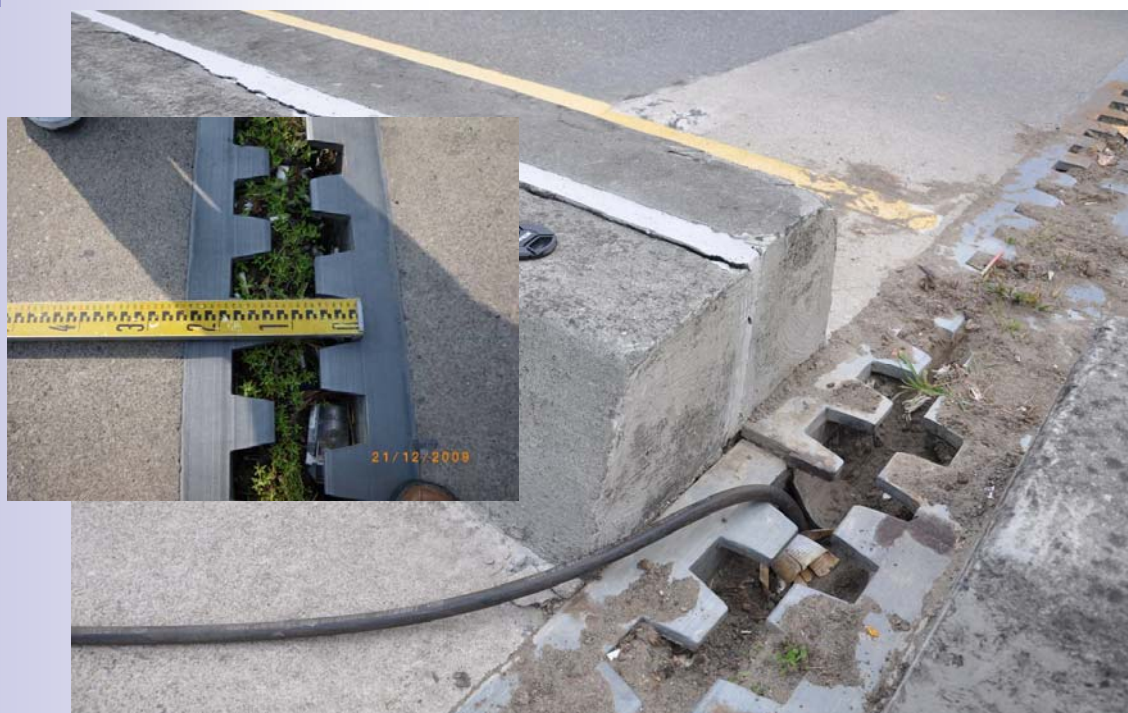
苗栗消防分隊徐志元20日上午開車行經苗栗市玉清大橋，發現伸縮縫擴大並有高差，他向縣府反映，縣府人員研判是19日晚上地震造成，封橋檢測安全。

# 伸縮縫損壞情形 (98.12.25)

- 縣政府於12月21日上午委請專業技師作該橋樑安全檢測，直至12月22日下午2時檢測結果發現，**P4橋墩下游端盤式支承鈑**，因已完工將近**10年銹蝕嚴重**，加上此次地震影響，導致承壓鈑上、下兩塊防滑導槽移位並凸出，  
**所幸橋樑、墩柱支撐結構無礙。**
- 林處長邀集各單位會商作成結論如下：
  - （一）為不影響交通，緊急於**端樑側邊安裝防撞鋼鈑**，以防止再受地震撞擊而危及橋樑，預計5天內可開放通車。
  - （二）後續將另案更換P4橋墩上、下游端之「**盤式支撐（承壓鈑）**」，並**更換伸縮縫**使更平順，以維護行車安全。

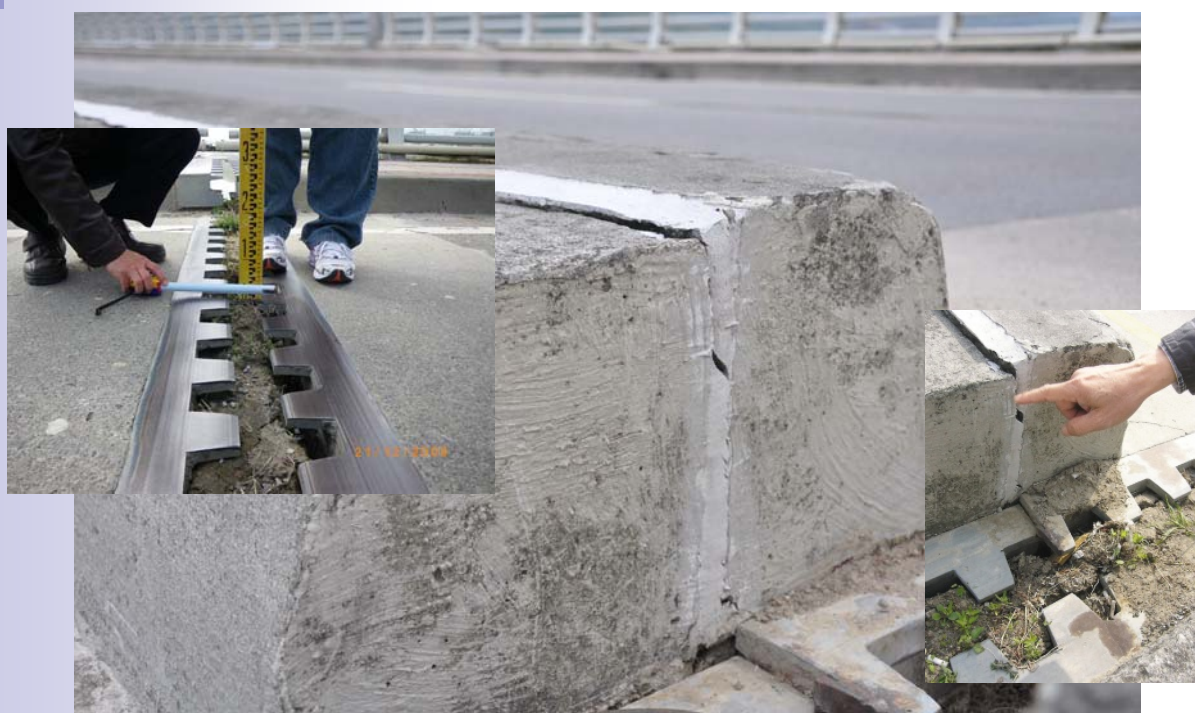
# 伸縮縫損壞情形 (98.12.25)

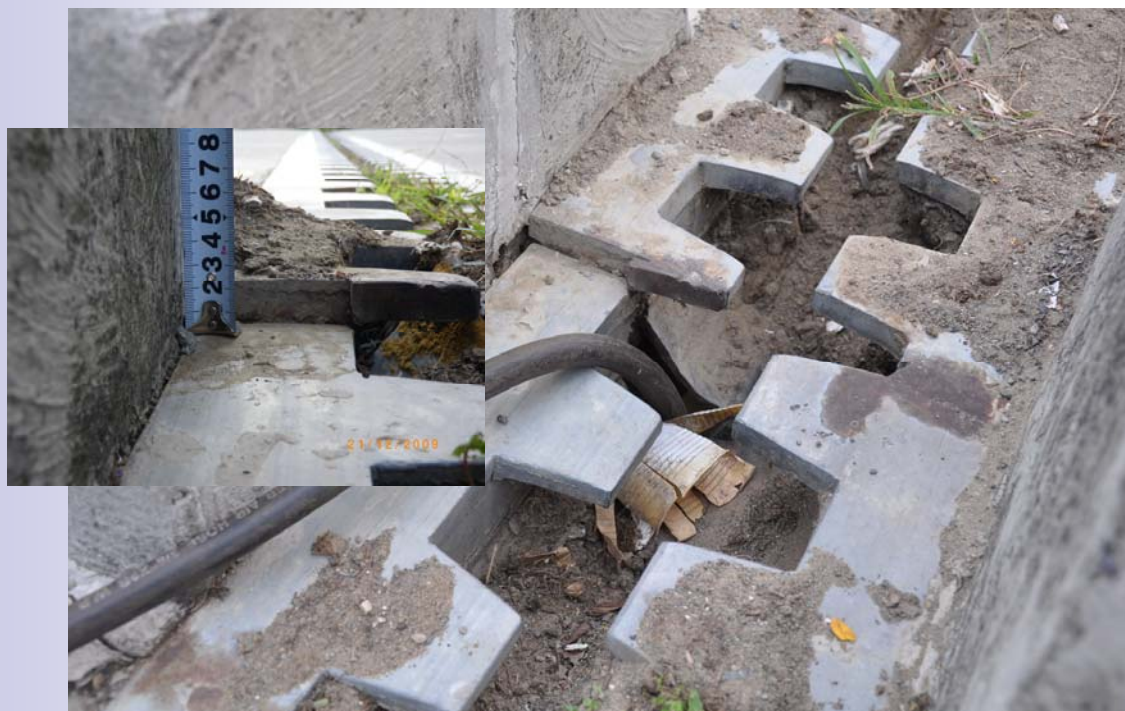
# 伸縮縫損壞情形 (98.12.25)

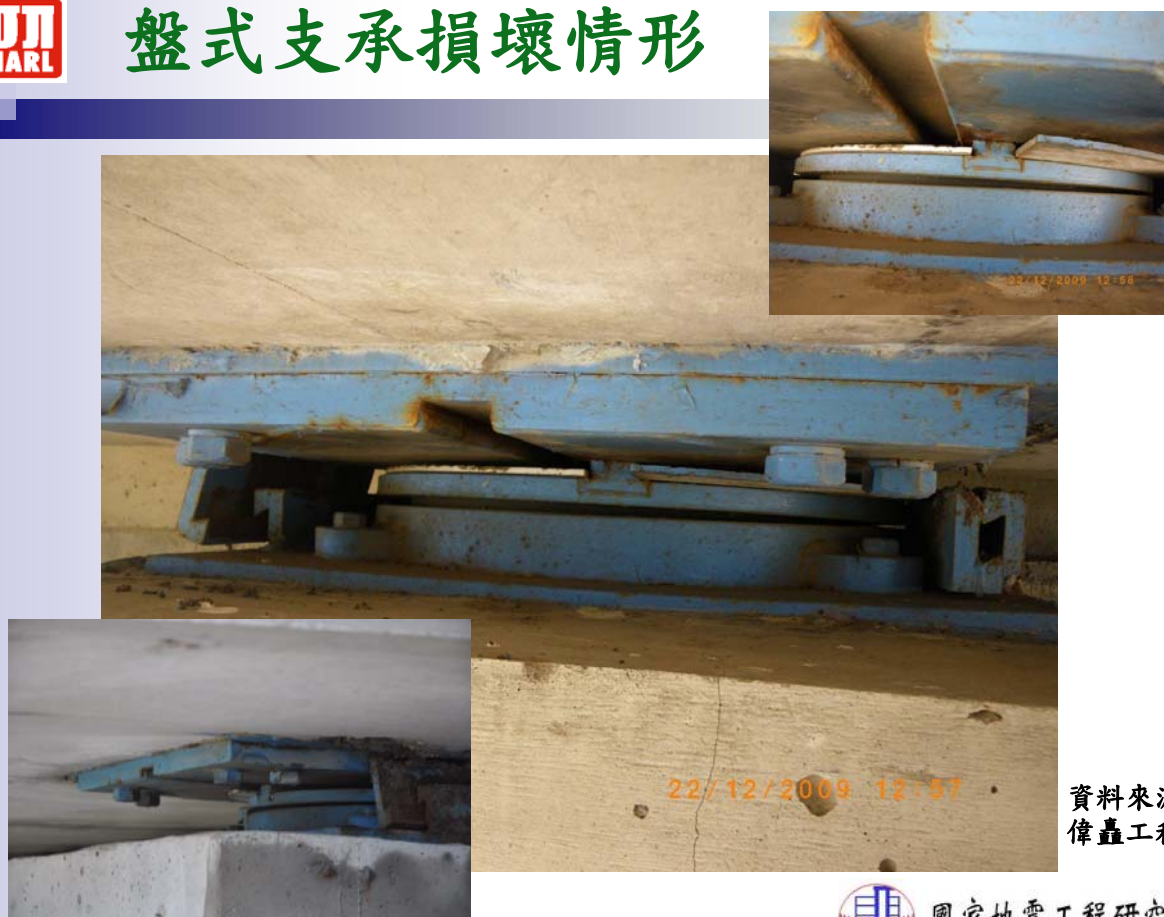
# 盤式支承損壞情形

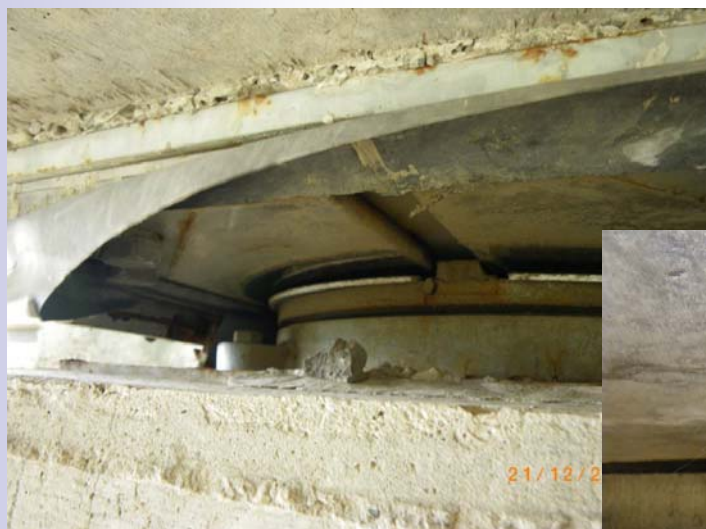
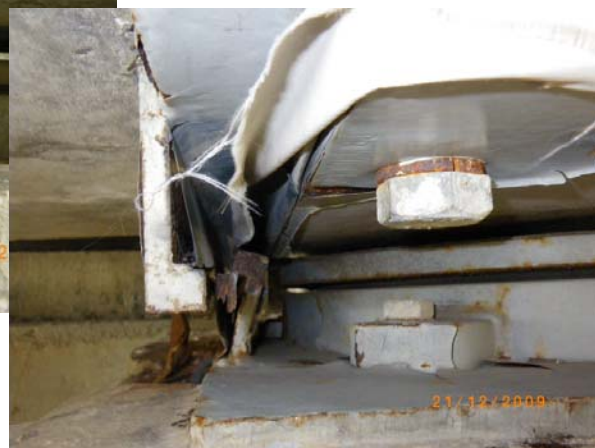
## 盤式支承損壞情形
