# 1219花蓮壽豐外海地震 非結構震害調查

柴駿甫，郭耕杖，林凡茹  
國家地震工程研究中心

勘查日期：12月23日

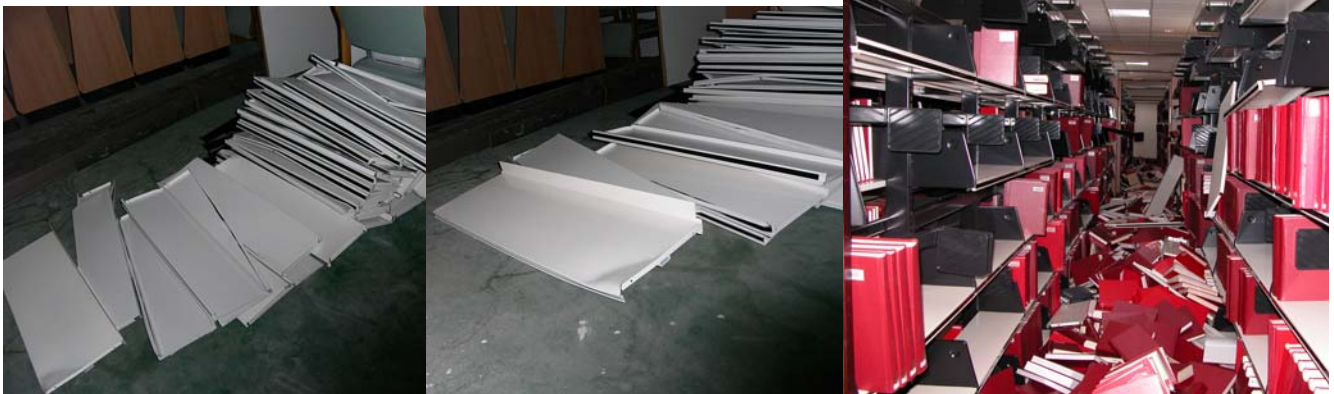
- 3樓、4樓圖書大量掉落
- 隔板為抽取式，無水平向束制而滑出，書架頂部隔板甚至有整塊掉出的情形
- 隔板擠壓變形

- 圖書架
  - 隔板需要水平向及垂直向束制
  - 防止書本掉落耐震措施：  
加深隔板，楔形橡膠墊……
- 輕鋼架天花板
  - 懸吊長度長及不同懸吊長度之考量
  - 防火區劃處收邊
- 電梯配重塊脫軌

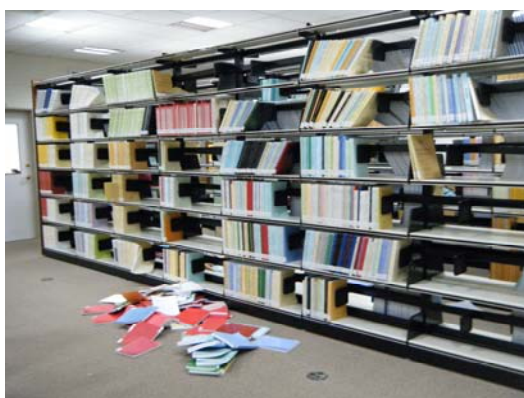
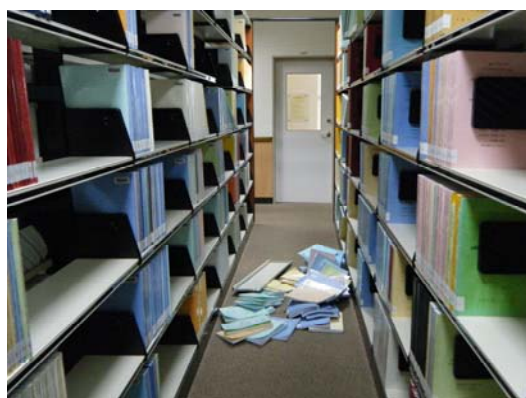
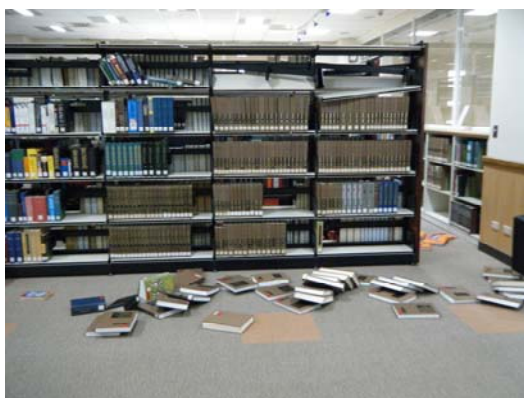
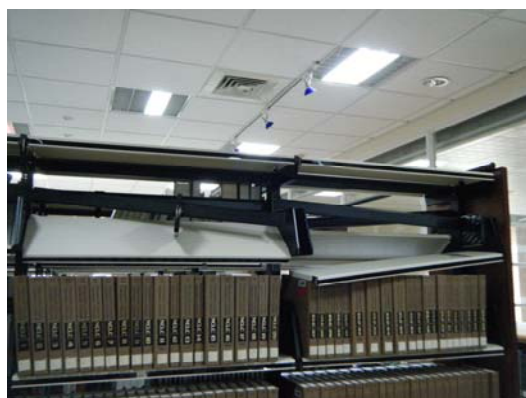
## 隔板脫落書本掉落

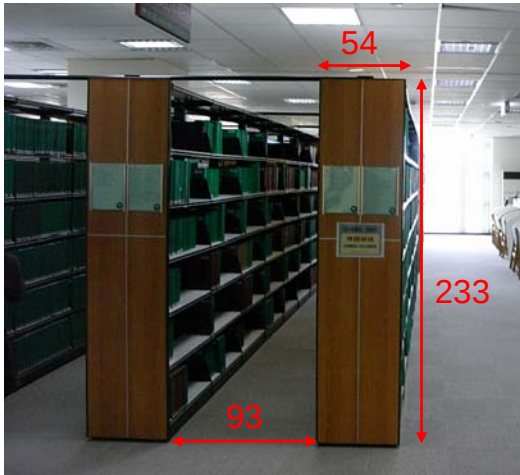
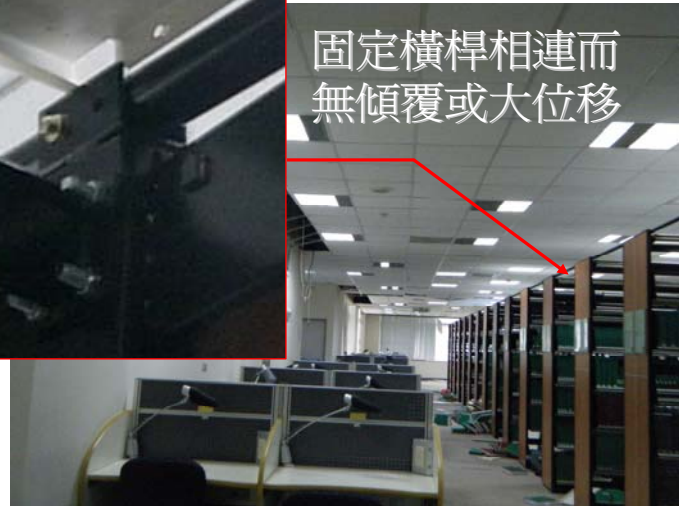
- 書架單元尺寸：233X90X54公分，隔板深度22公分，書架間走道寬93公分

固定橫桿相連而  
無傾覆或大位移

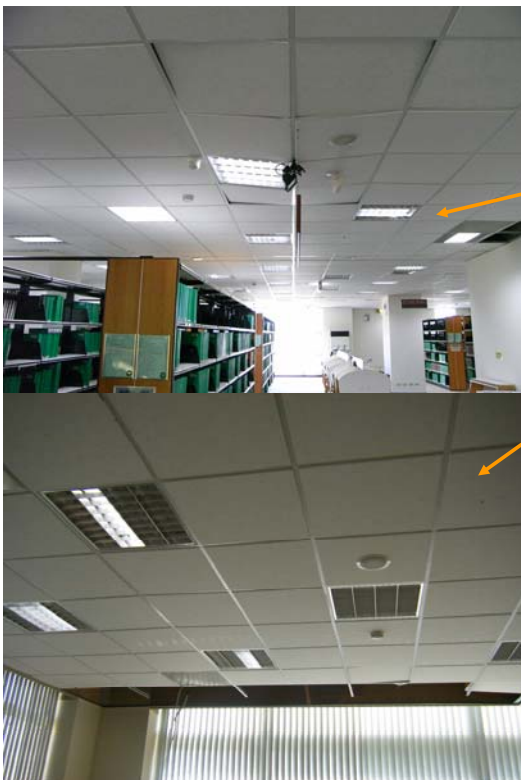
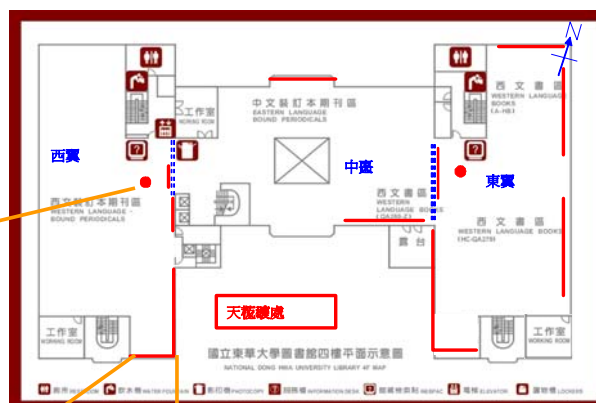
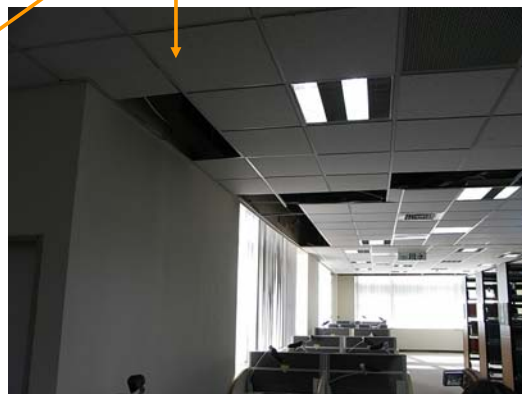
## 圖書區沿牆邊緣處天花板大量破壞

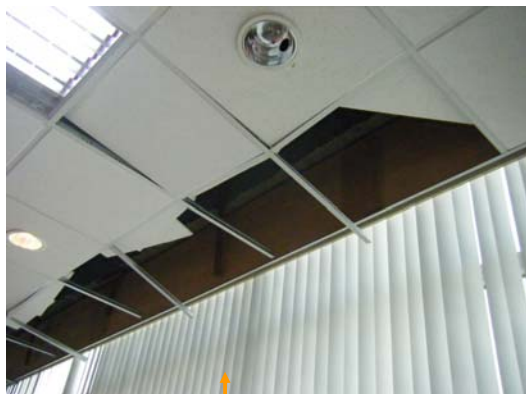
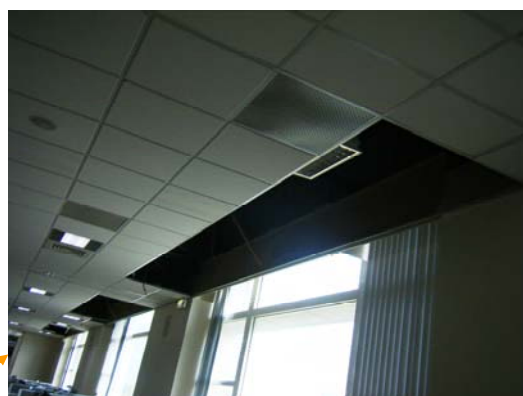
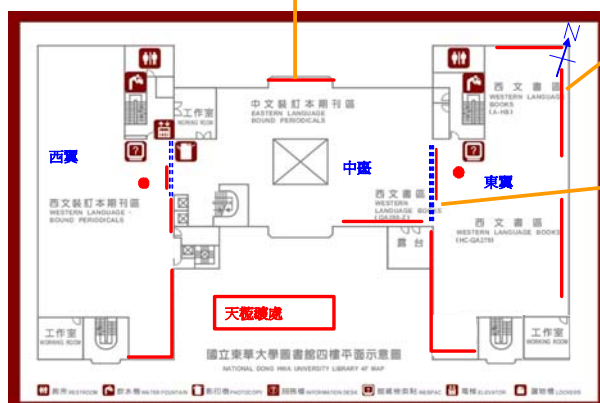
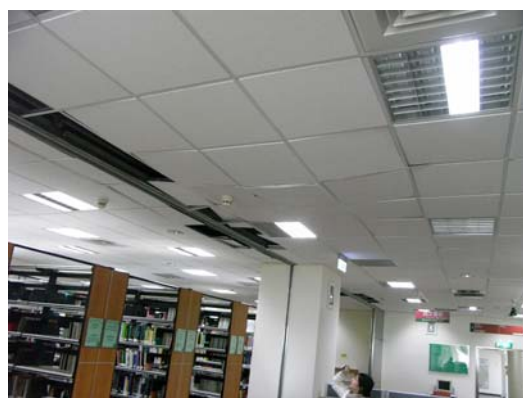
# 圖書區沿牆邊緣處天花板大量破壞

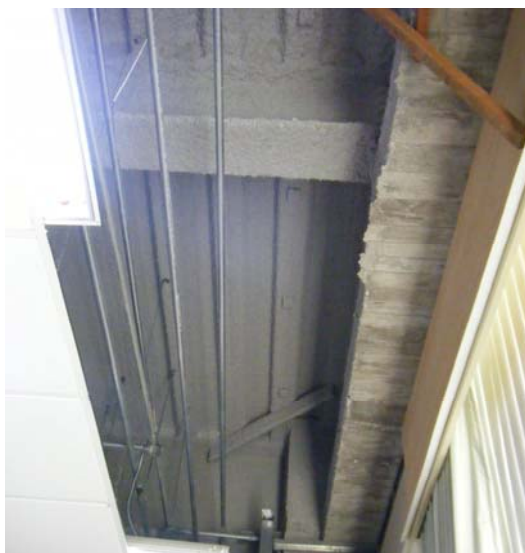
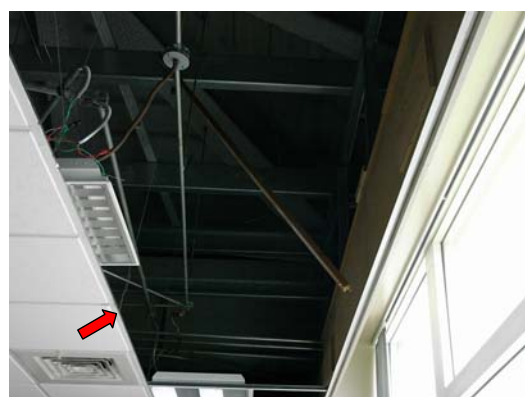
## 輕鋼架天花板收邊細部

- 未施作收邊釘、距牆邊第一條懸吊線距離大於20cm
- 自斜屋頂懸吊長度長

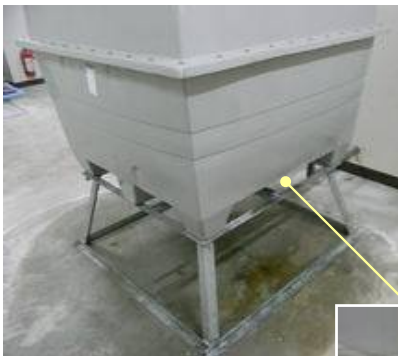
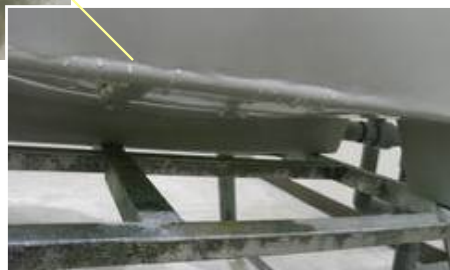
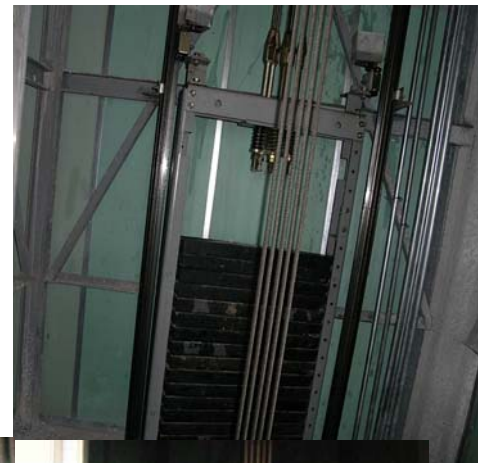
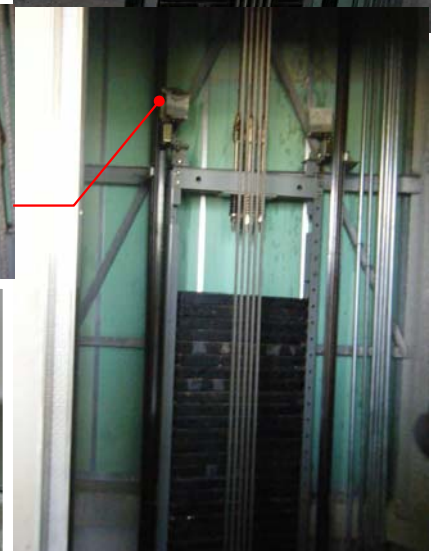
- 頂層水箱外殼挫屈漏水
- 3座客運電梯故障，配重塊框架與導滑墊自導軌脫離

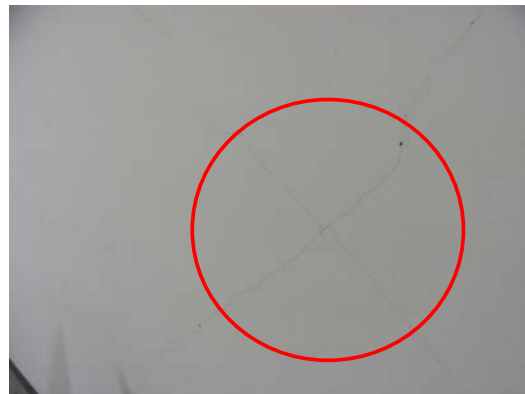
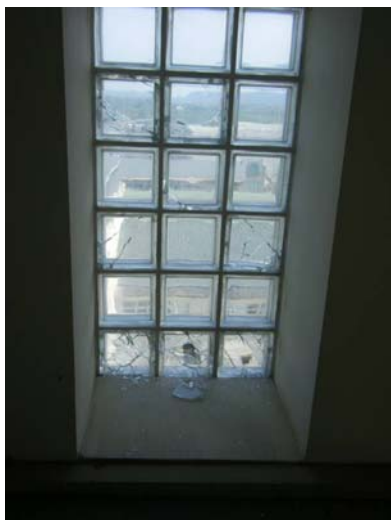
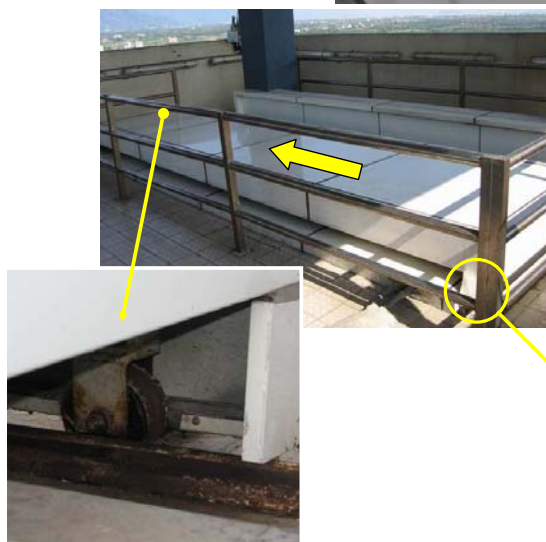
# 東華大學圖資大樓塔樓

- 塔樓玻璃磚破壞
- 剪力牆出現0.25mm斜向裂縫
- 塔樓頂層樓梯蓋板脫離導軌

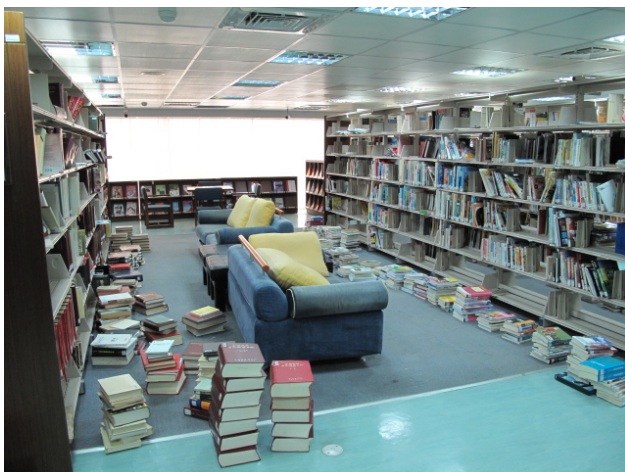
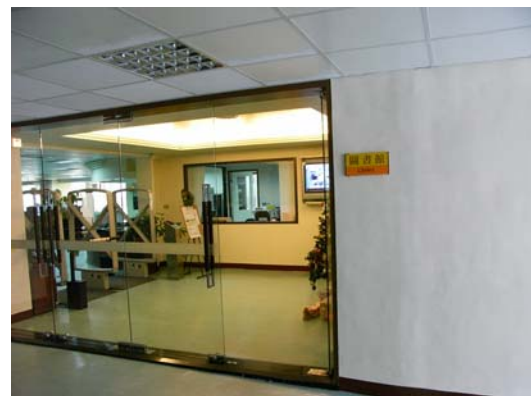
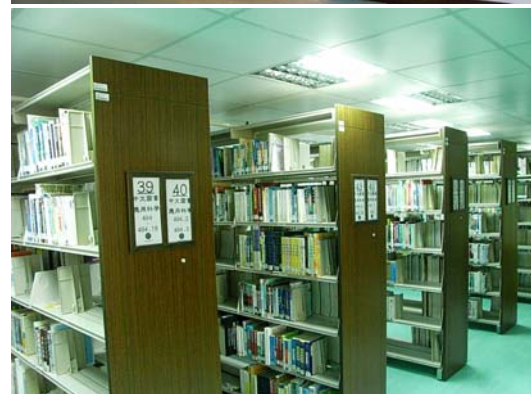
- 書本掉落，書架滑動
- 服務間天花板掉落

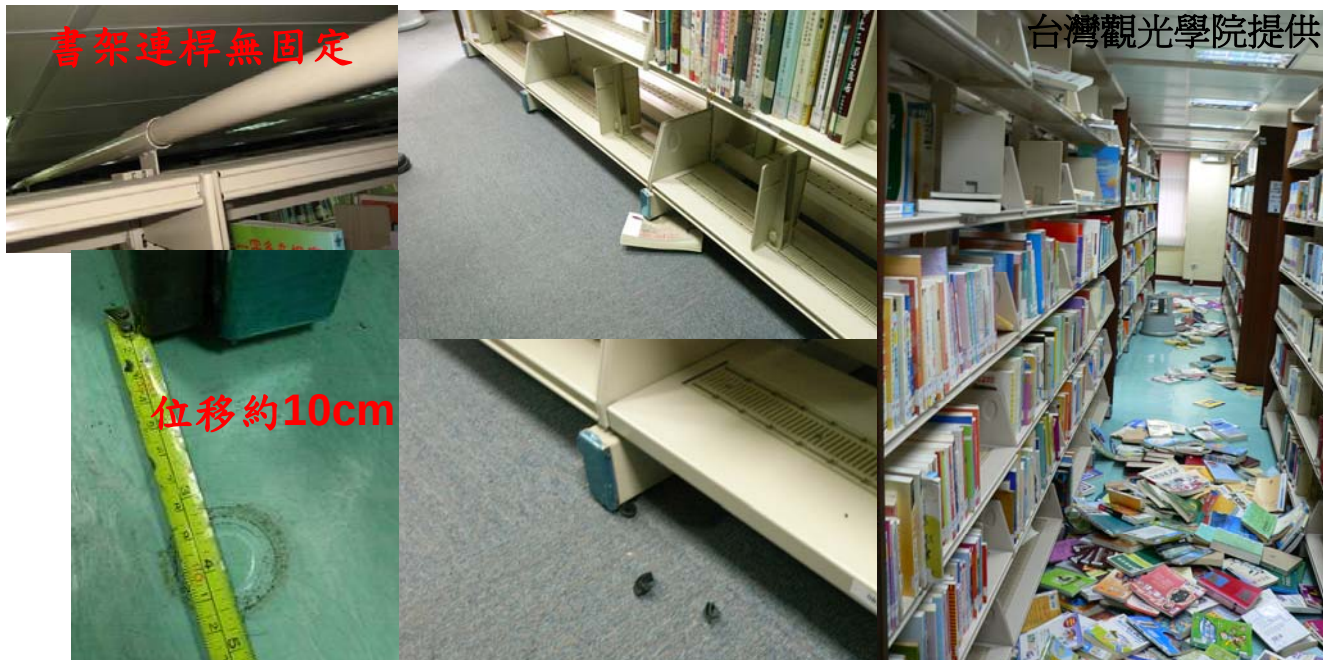
- 書架連桿未固定，書架大量位移、擺動，但隔板破壞少

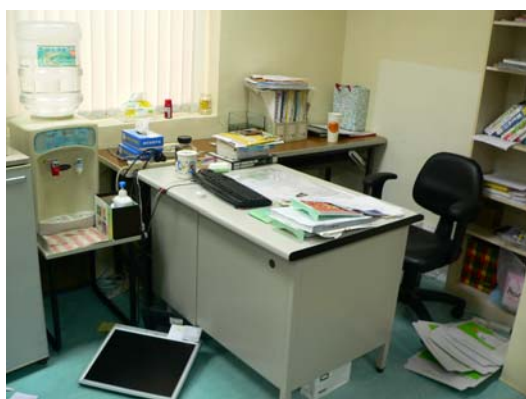
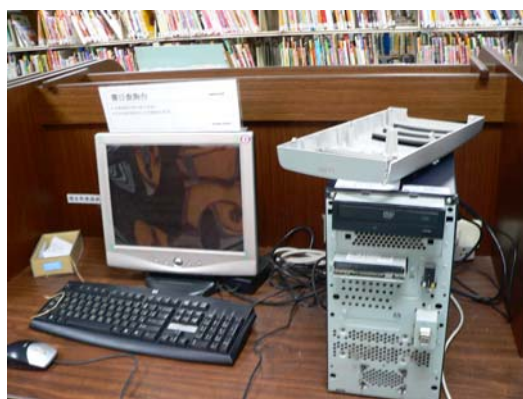
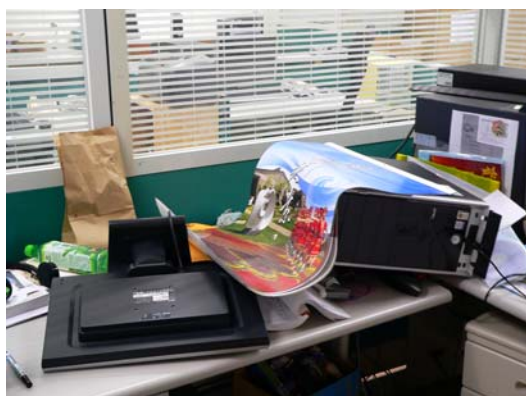
## 桌上電腦主機螢幕掉落

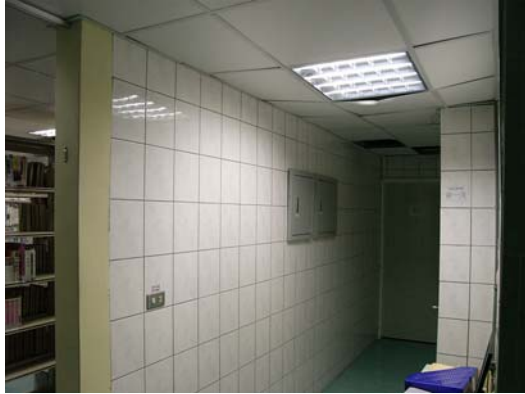
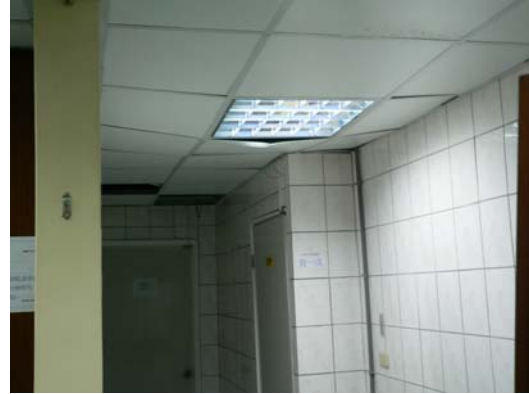
- 服務間天花板擠壓面外變形與掉落

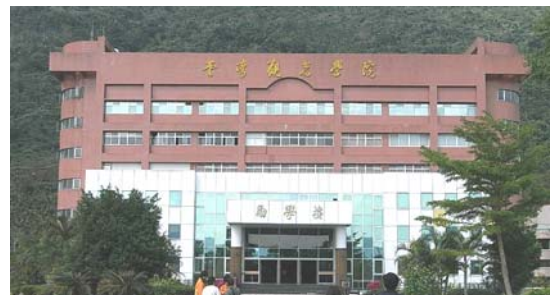
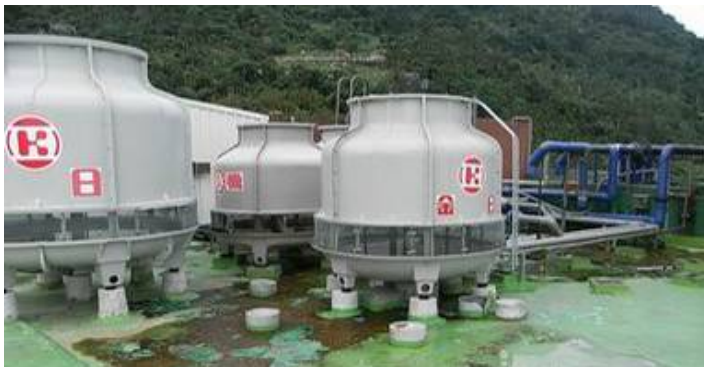
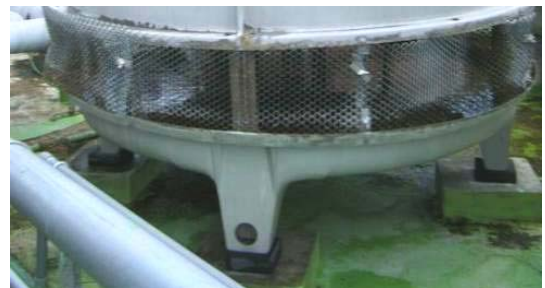
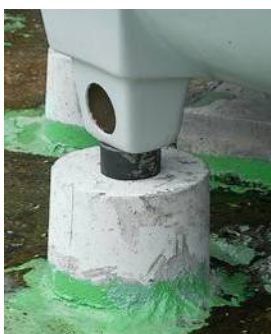
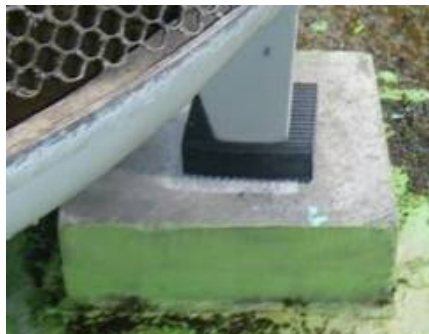
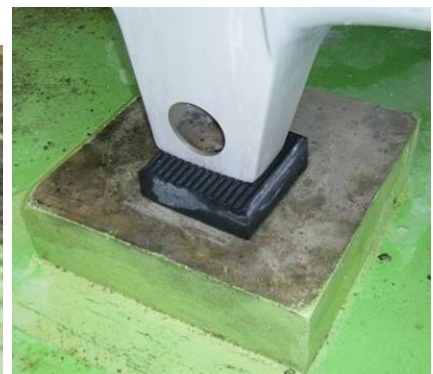
- 頂層水塔漏水

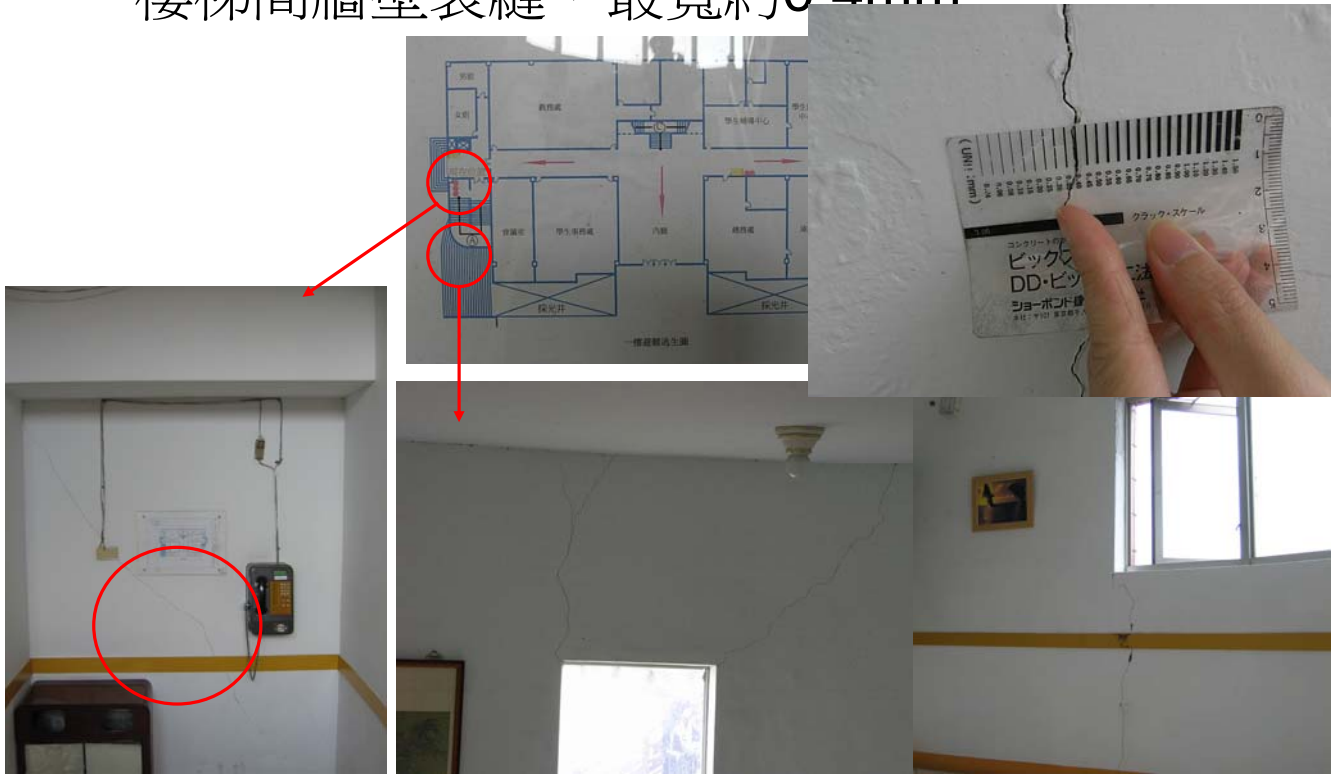
- 樓梯間牆壁裂縫，最寬約0.4mm

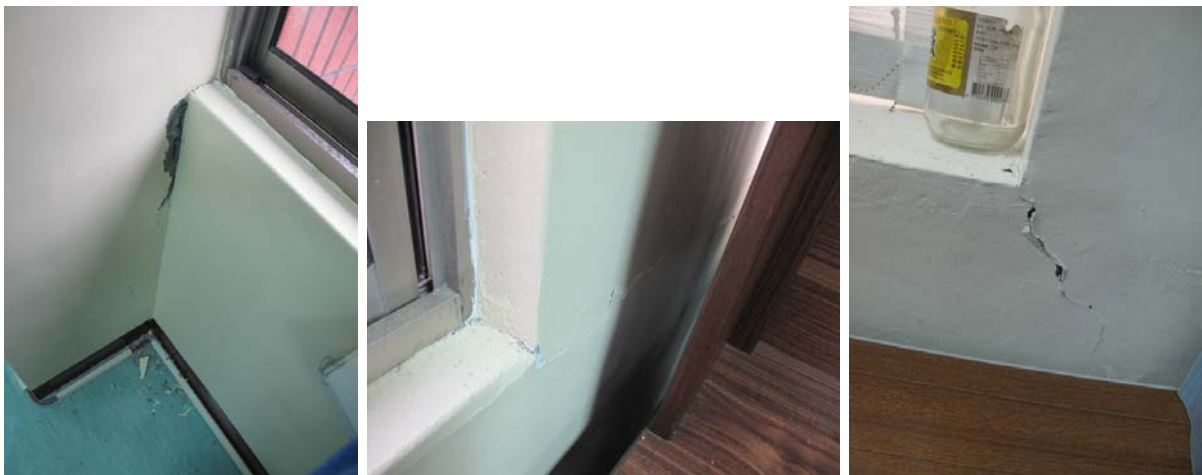
- 窗台邊裂縫

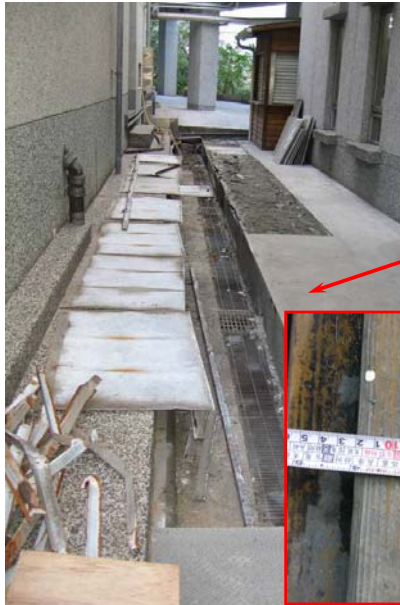
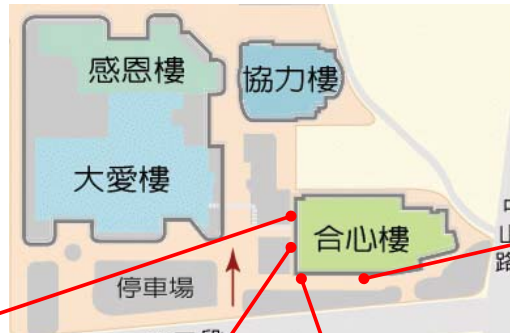
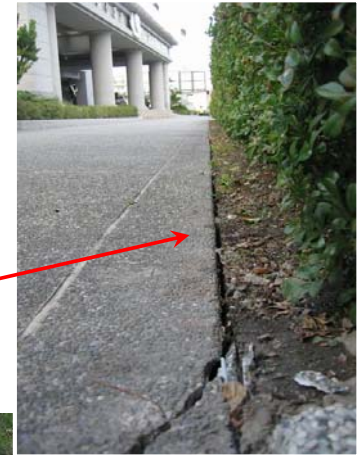
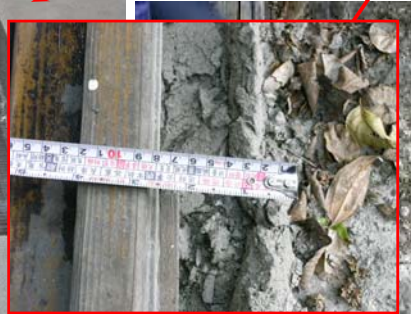
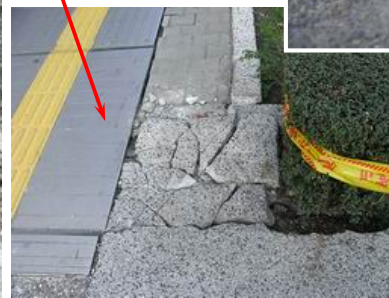
- 11F+B1F之基底隔震建築物
- 隔震系統發揮功效，隔震縫附近鋪面破壞

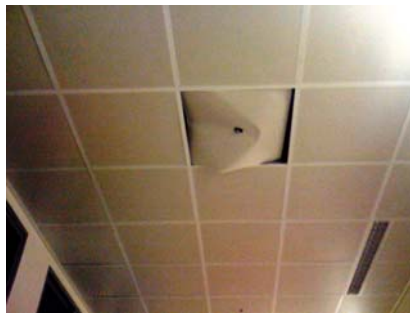
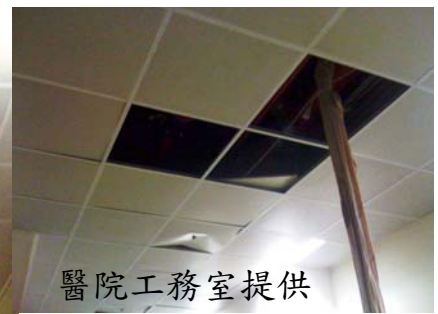
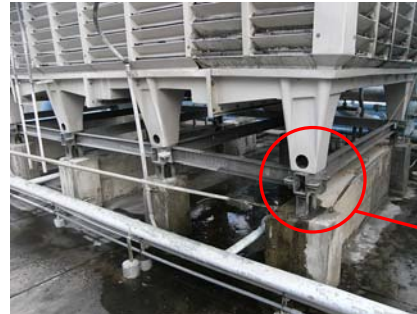
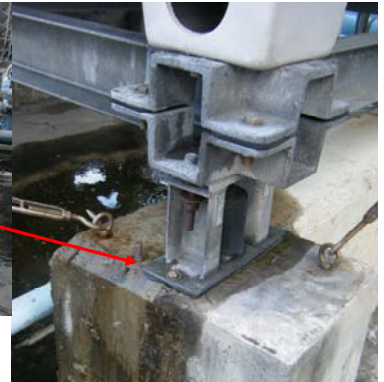
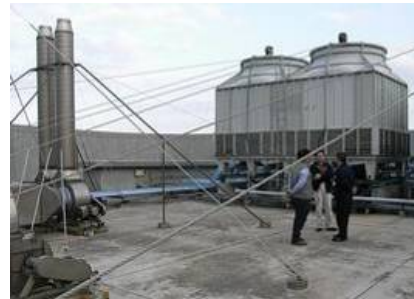
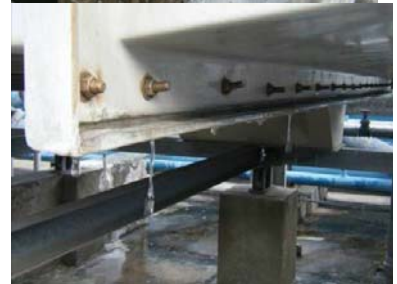
- 空中通道消防撒水頭破壞導致2樓淹水、天花板受損
- 屋頂冷卻水塔漏水

屋頂設備物為  
防範颱風均有  
拉斜撐

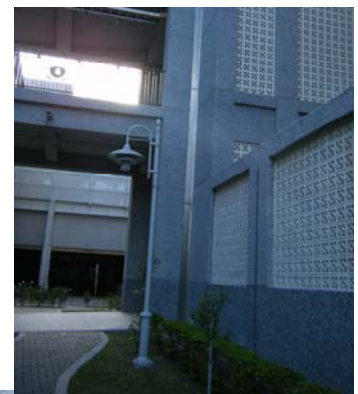
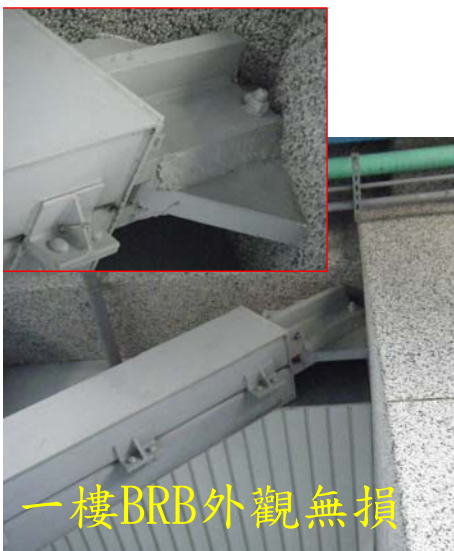
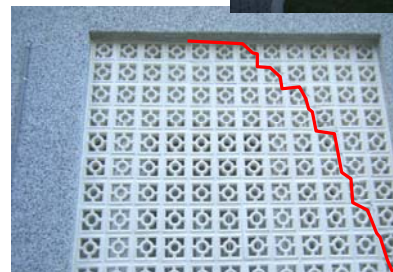
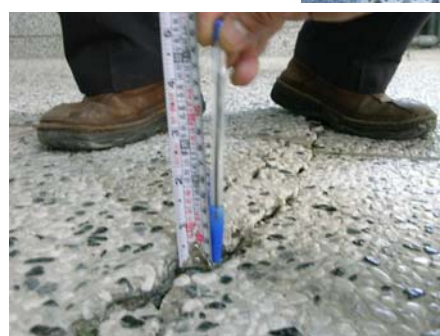
- 11F+B1F，SRC，加設BRB
- 地面層樓板部分裂開錯位、外圍牆花格磚龜裂
- 6-9樓研究室書架傾倒與冷藏藥品櫃位移 (口述)

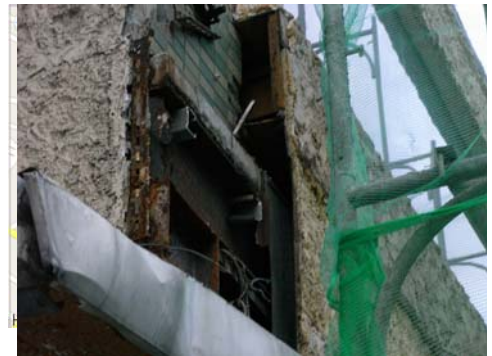
- 二樓鋼構，入口雨遮掉落，柱面裝潢剝落(推測原僅以木構簡單固定)
- 櫥窗大面積玻璃破裂但未掉落
