0304高雄甲仙地震勘災說明會  
2010.03.22

# 校舍結構勘災報告

楊耀昇

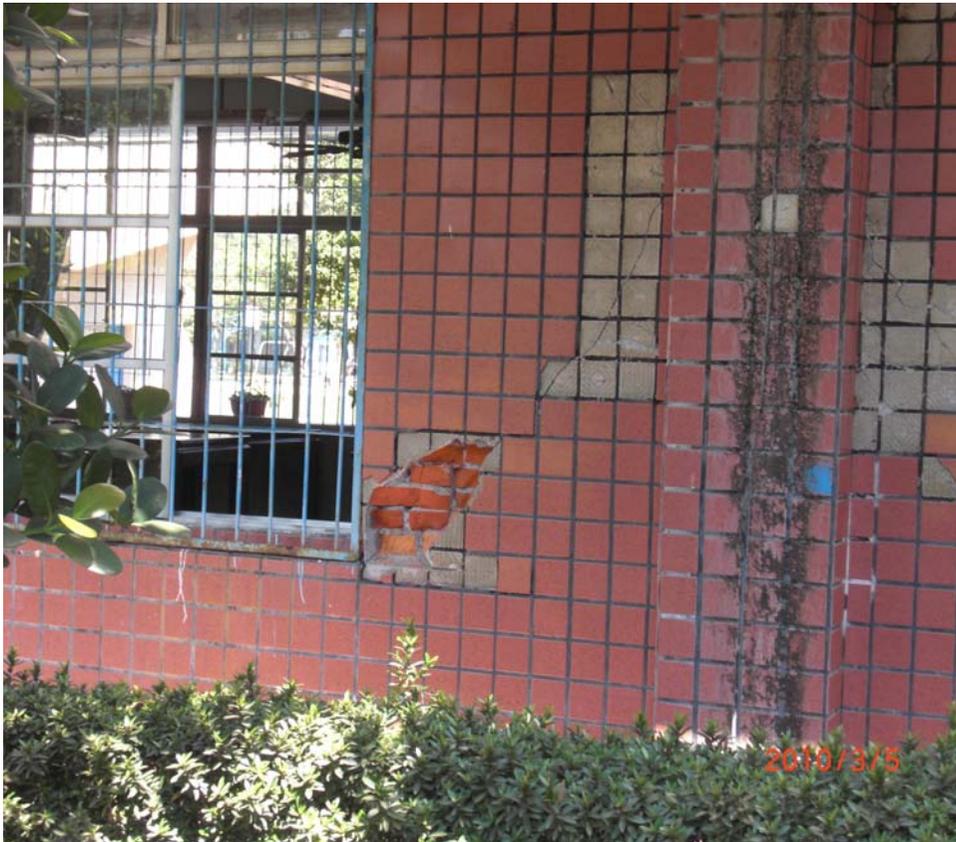
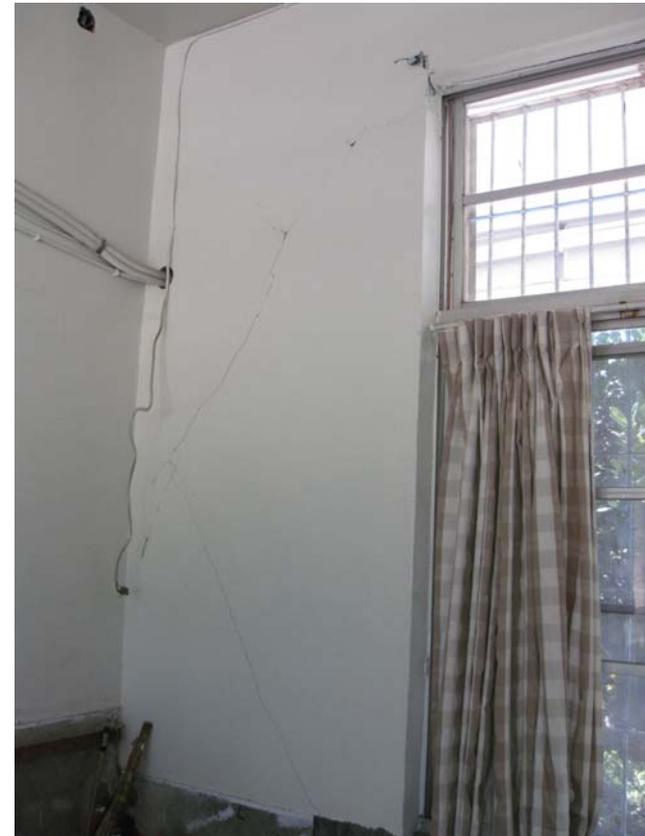
## 一、教學行政大樓(Is=34.394)

1. 鄰棟碰撞
2. 學校原為沼澤地，一樓樓板既有沉陷問題，經地震後地面裂縫加大。
3. 磚牆裂縫

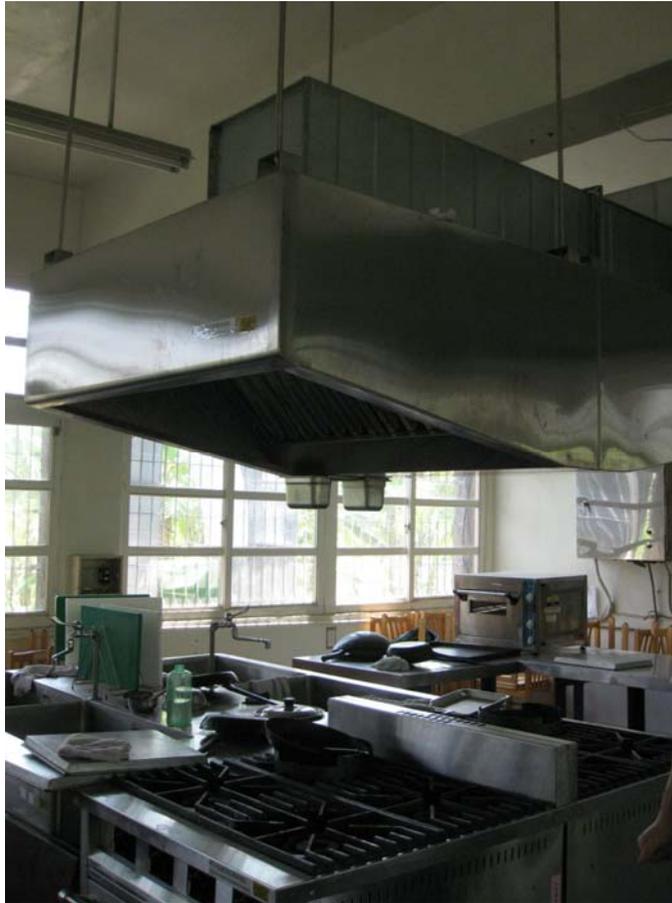
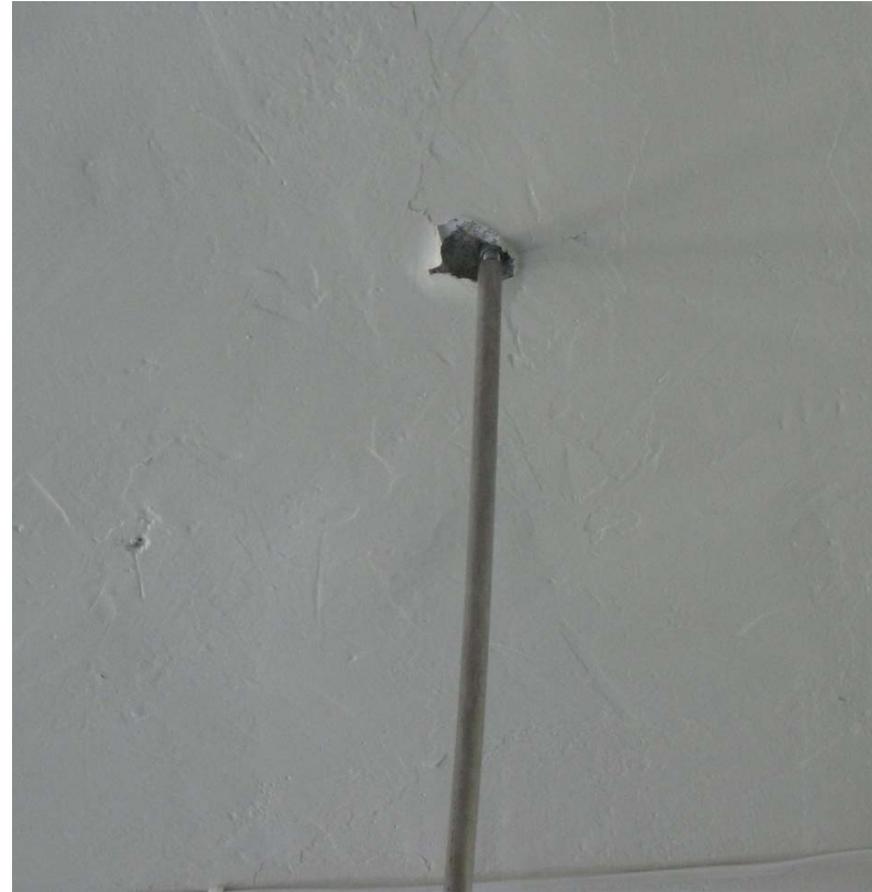
## 二、工藝教室(Is=129.381)

排煙設備吊掛處

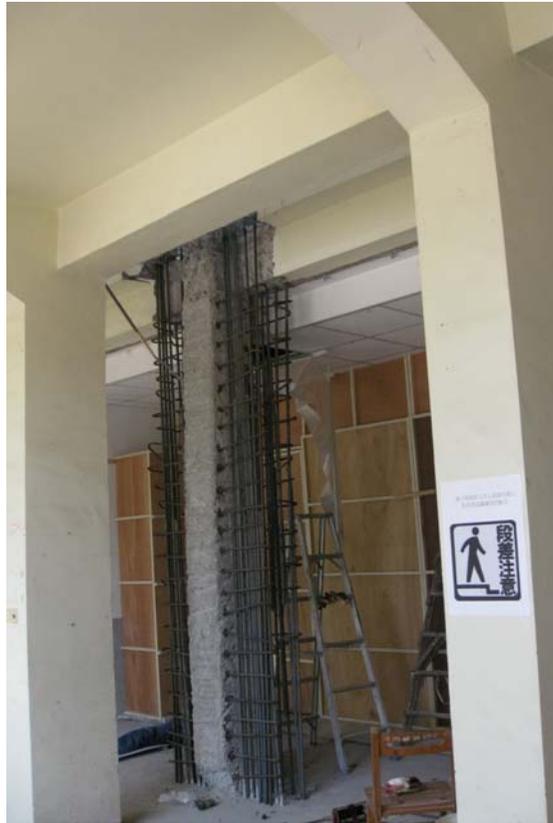
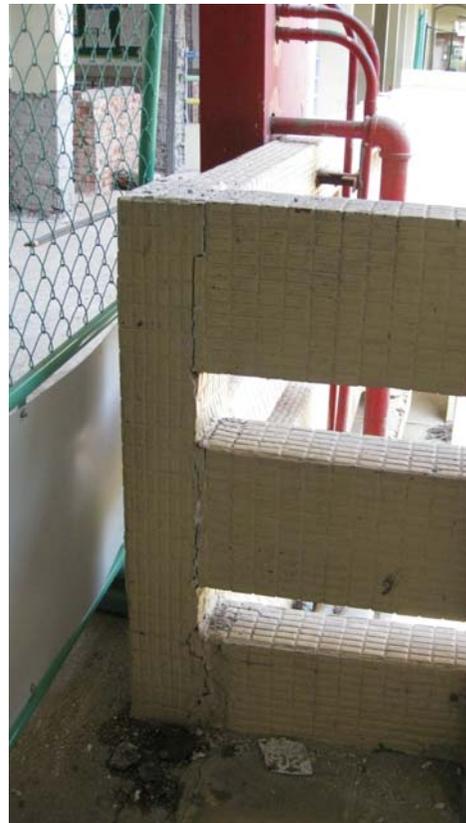
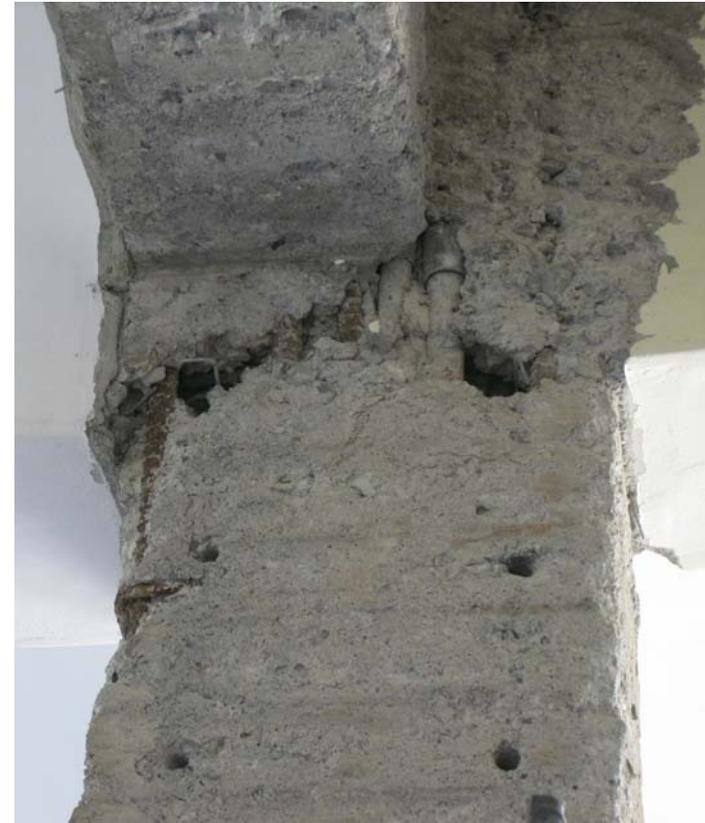
## 一、教學大樓(補強施工中)

1. 與鄰棟接合處開裂
2. 早期施工及材料不佳
3. 梁底與隔間磚牆之間有水平裂縫
4. 一樓沿走廊方向之磚牆裂縫

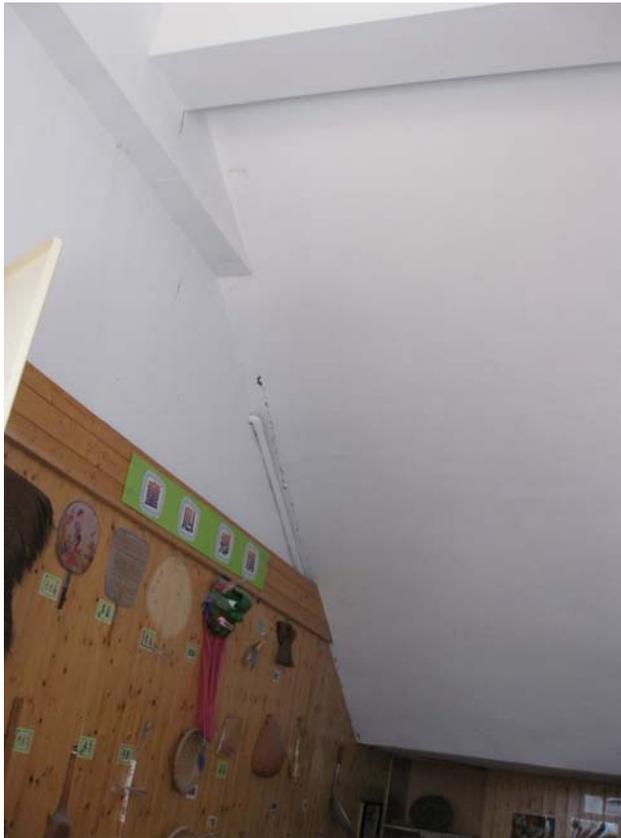
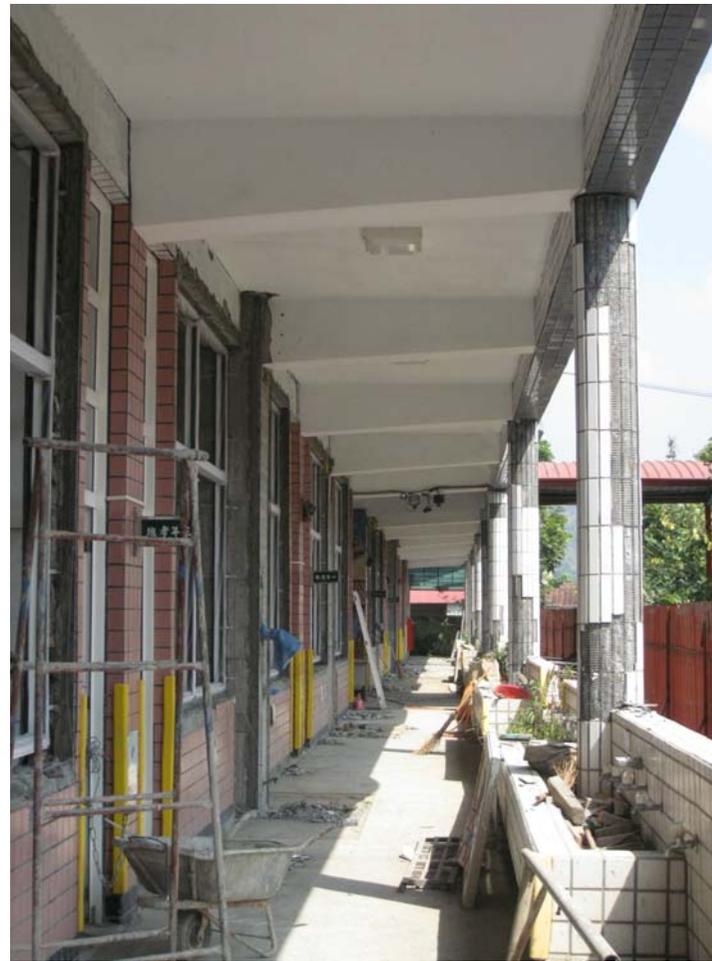
## 一、後棟教室(詳細評估 $CDR=0.738<1$ )

1. 樓梯與牆間破裂
2. 廊外柱磁磚剝落

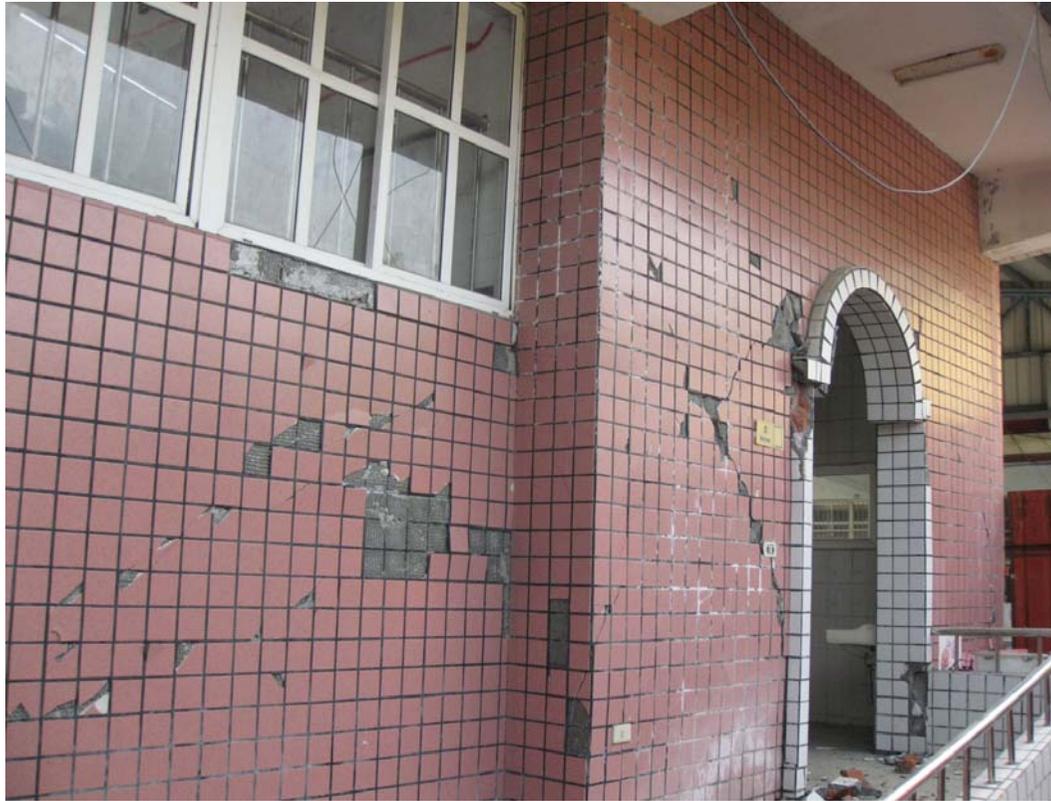
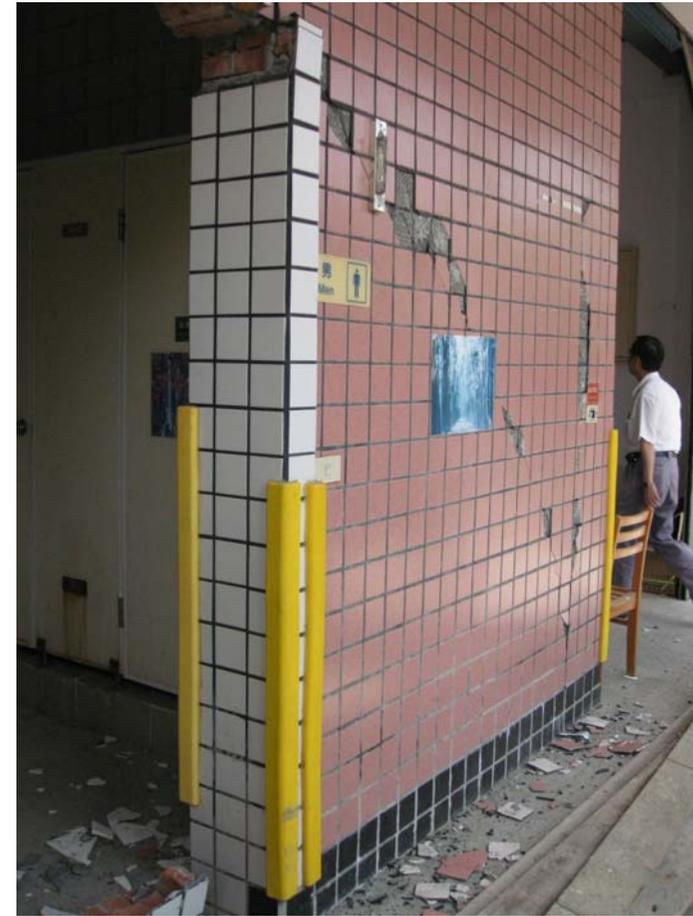
## 一、後棟教室 (詳細評估 $CDR=0.738 < 1$ )

### 4. 廁所外磚牆破壞

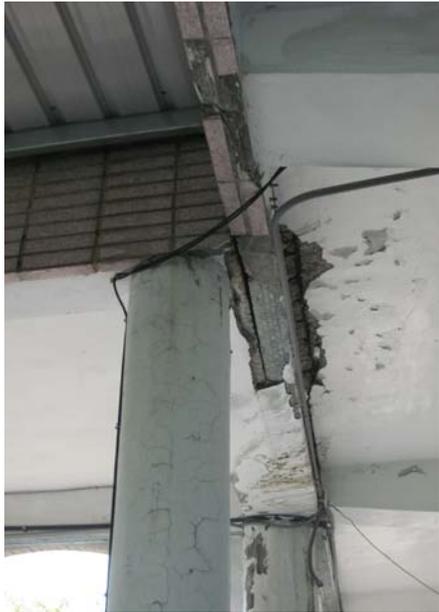
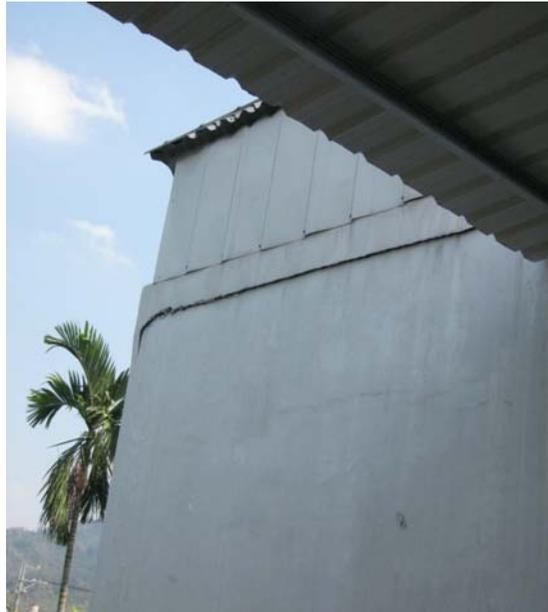
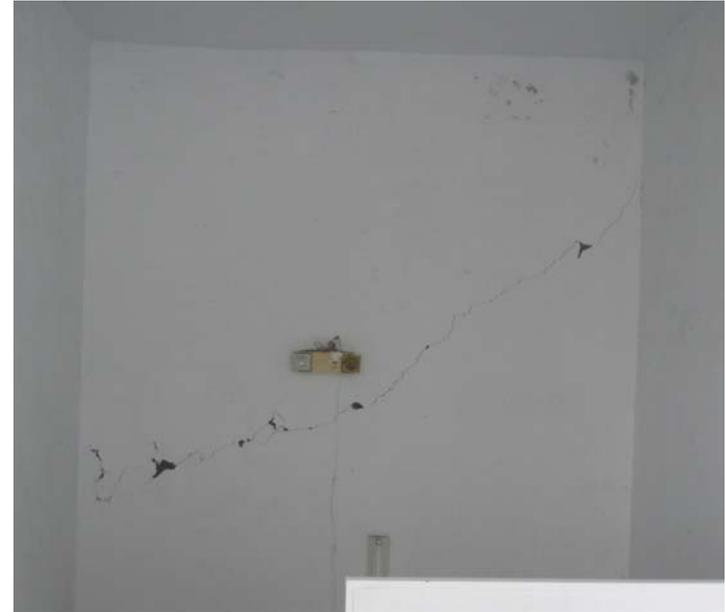
三、圖書室(82年完工)

1. 鄰棟接合處開裂
2. 屋頂水平裂縫(應為梁上砌磚，與梁之間之裂逢)
3. 樓梯間磚牆斜向裂縫

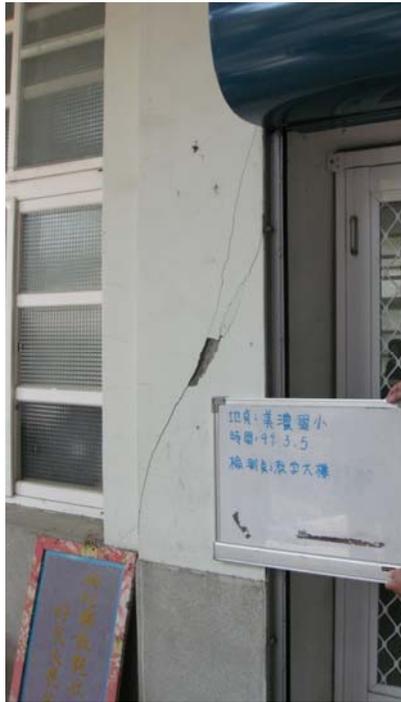
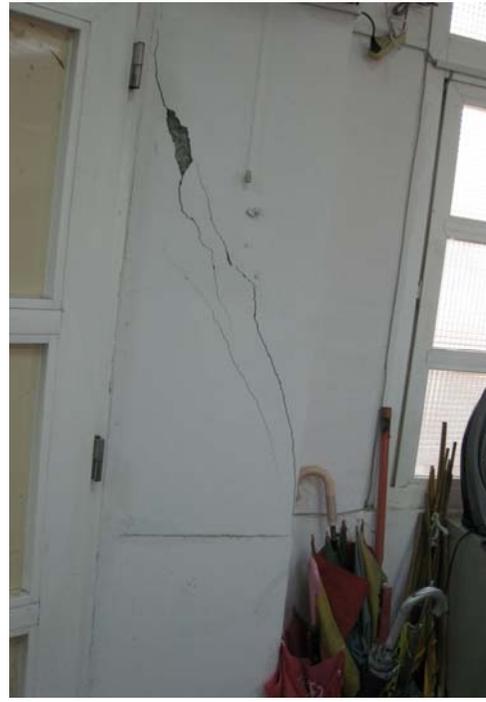
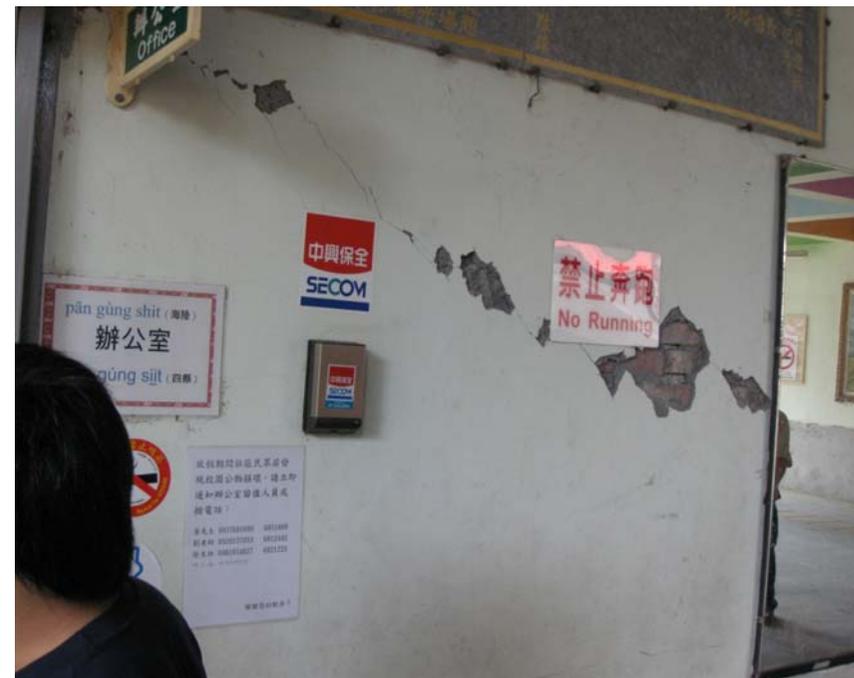
## 一、教學大樓(CDR=1.028)

- 1.短柱破壞(3根剪力破壞)
- 2.磚翼牆裂縫
- 3.磚翼牆與梁底水平裂縫(多處)
- 4.柱邊垂直裂縫

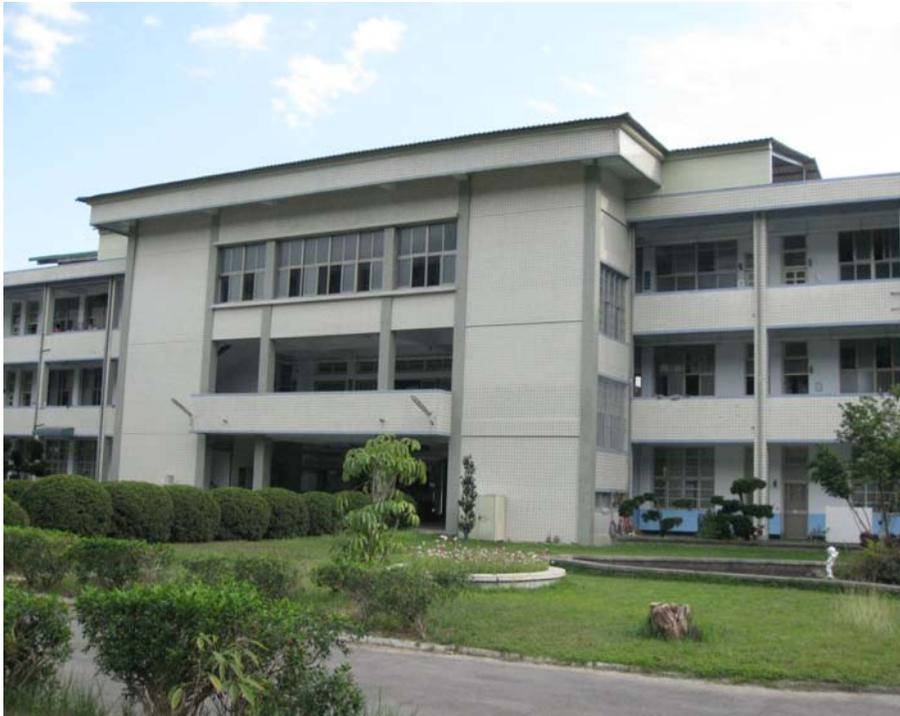
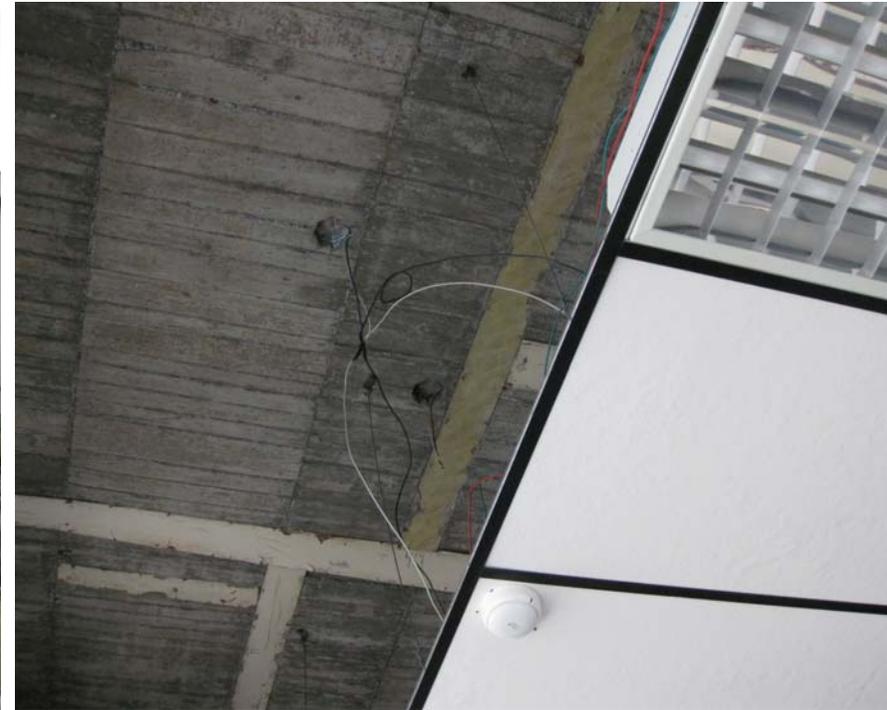
## 一、行政大樓

### 1. 天花板輕鋼架破壞

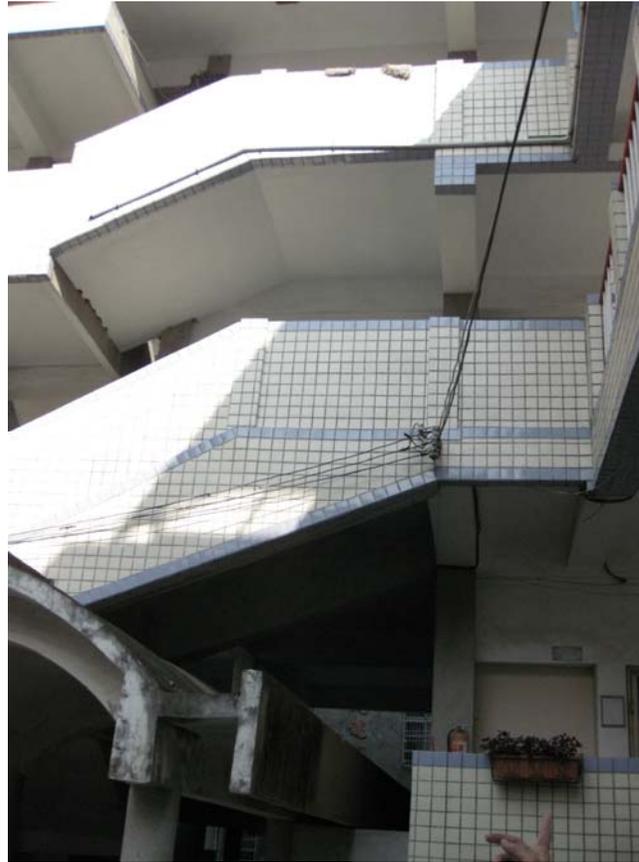
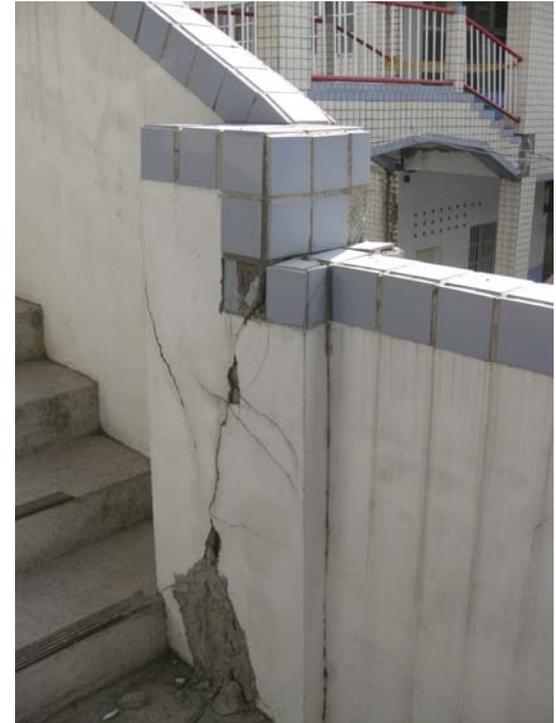
## 二、家政樓(已通過初評)

### 鄰棟梯間接縫

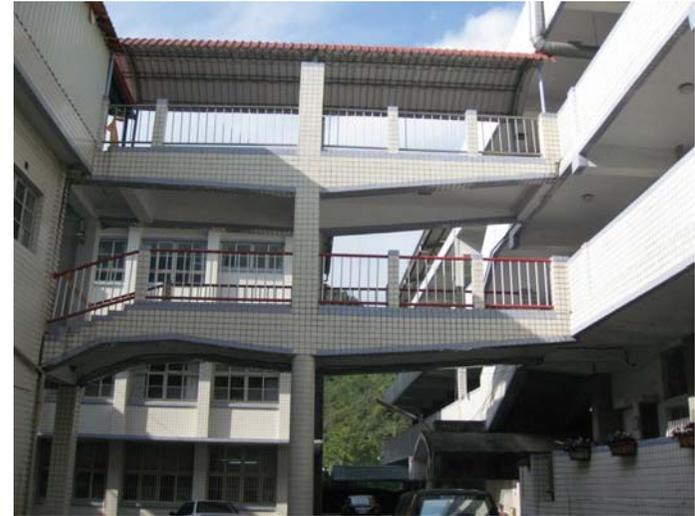
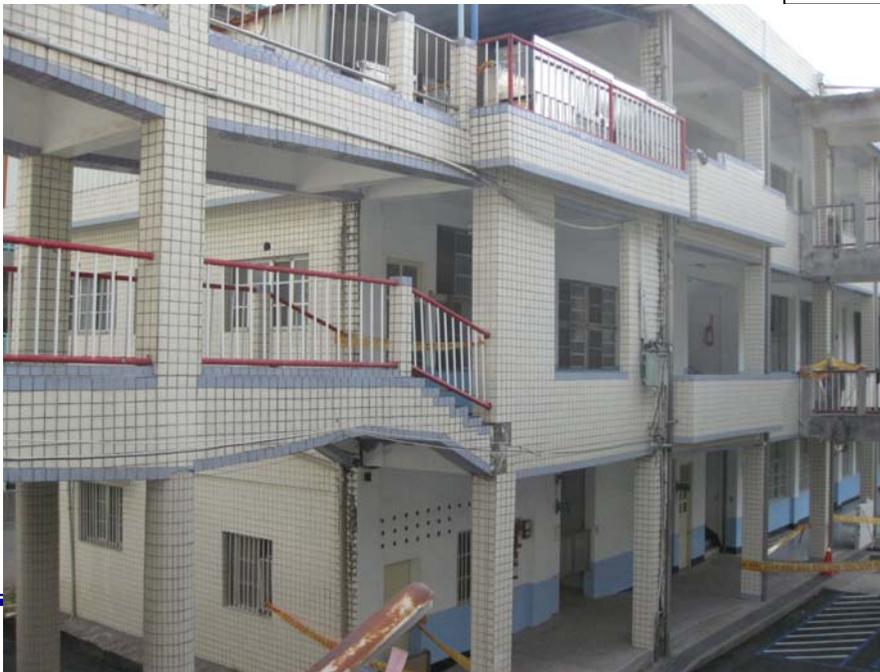
## 三、樂群樓(CDR=0.564)

鄰棟相接處碰撞

牆剝損

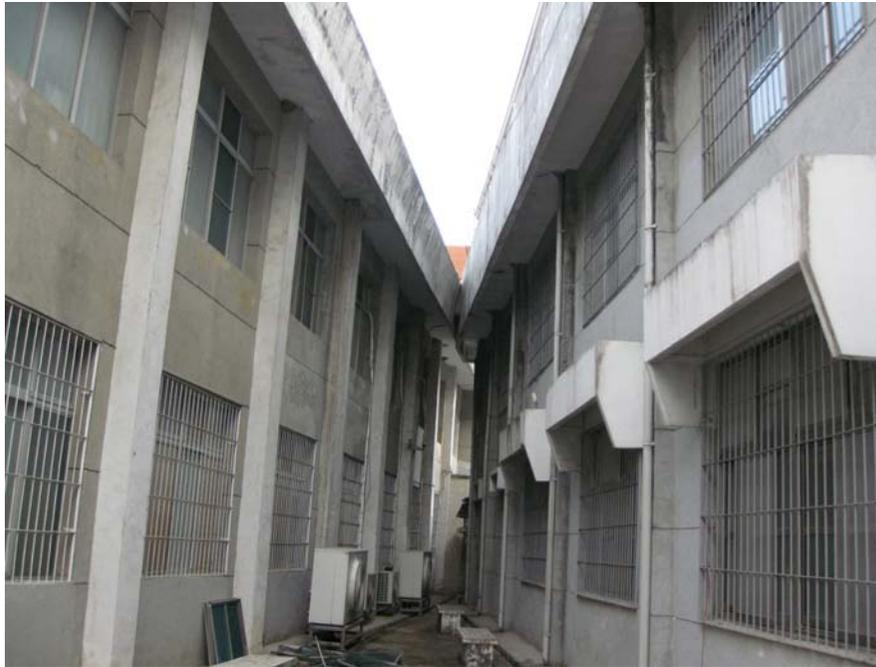
四、女生宿舍(一) (CDR=0.396=0.122/0.308)

女生宿舍(一)與學生餐廳相接，需注意碰撞問題。

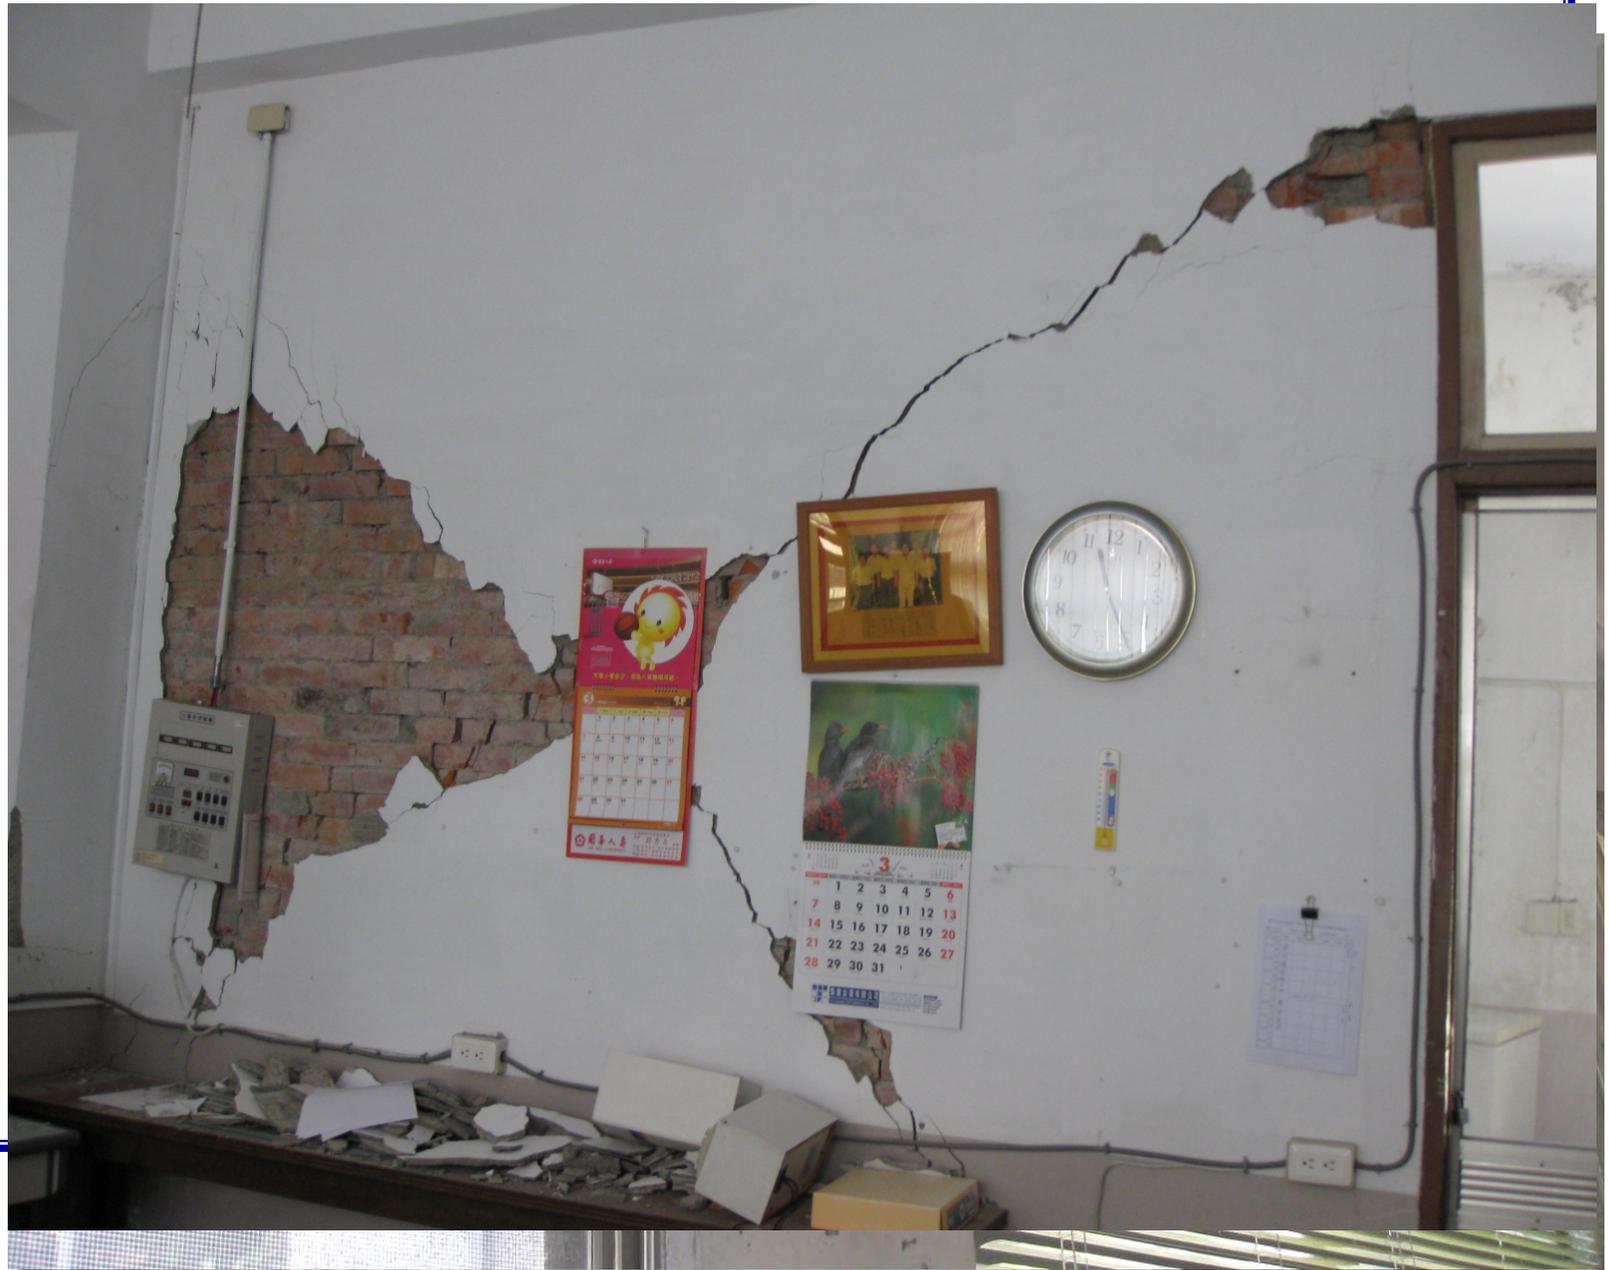
科學館

災損：多處破裂嚴重、水塔傾斜損壞

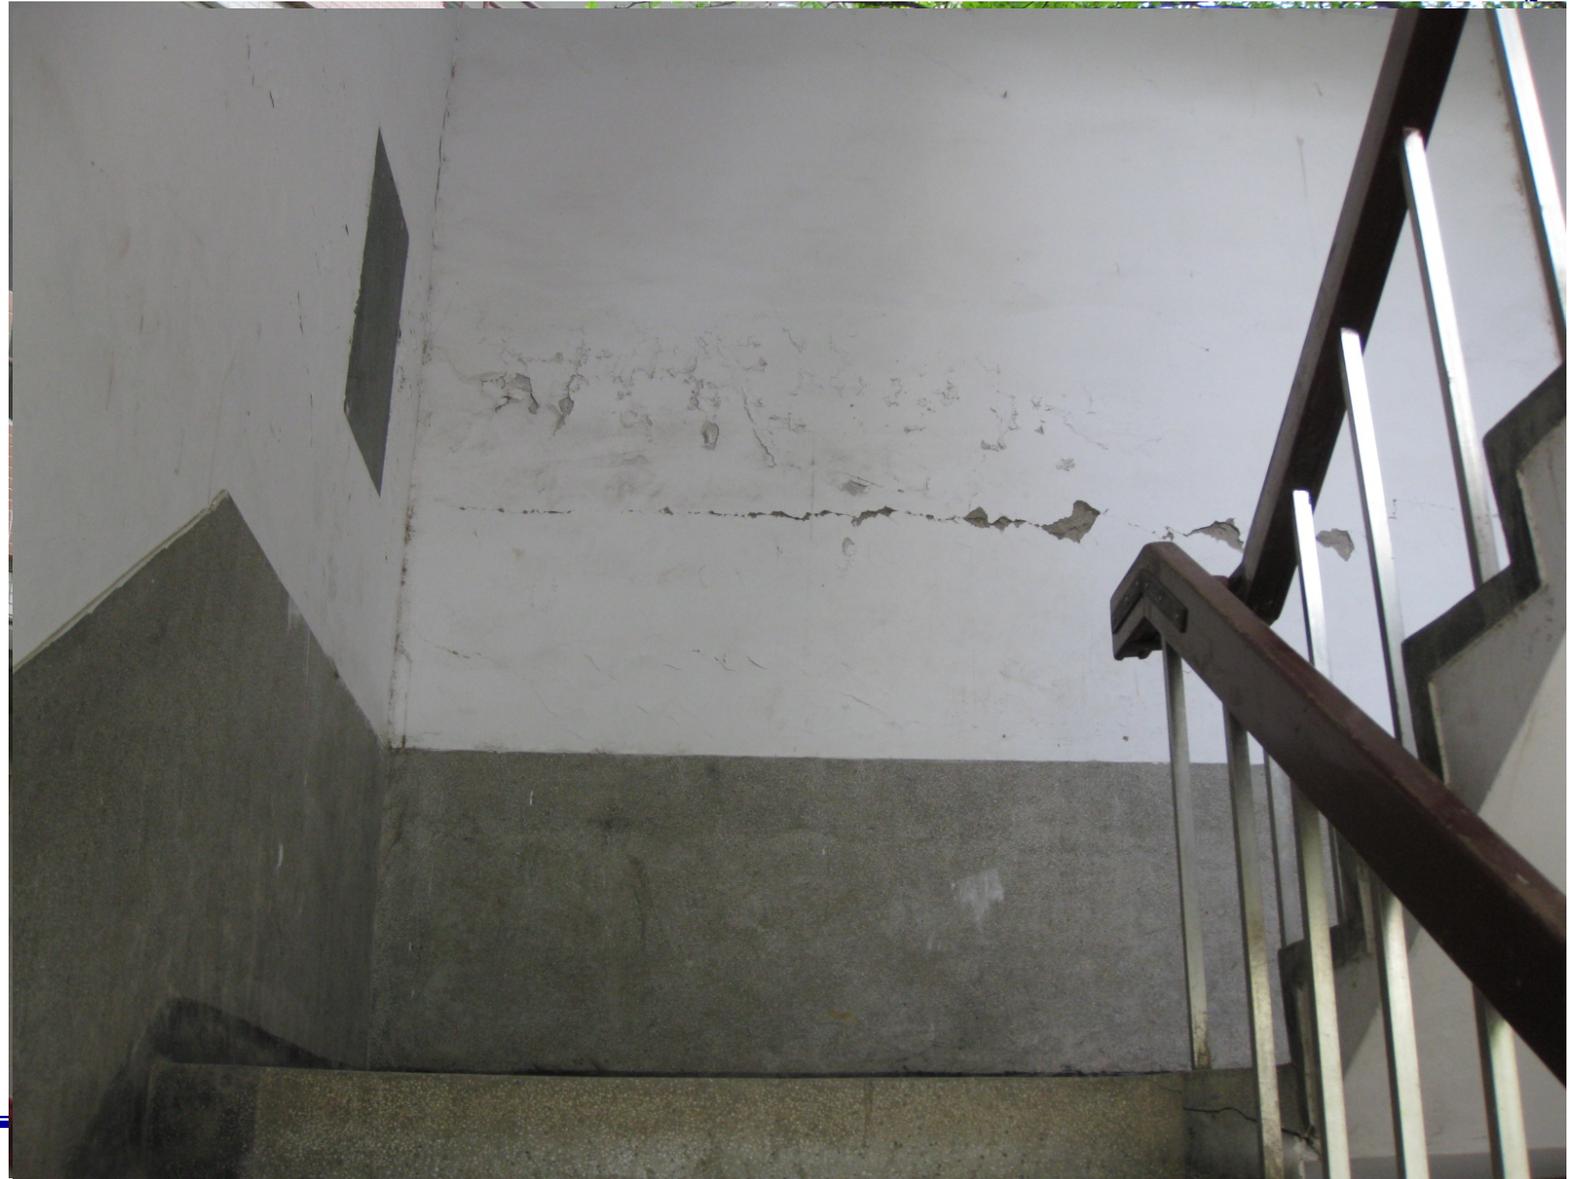
莒光樓

98年第二批補強設計，預計於2010/4/21竣工  
災損：樓梯間磚牆一水平裂縫
