## 橋梁損傷狀況

# 甲仙地震勘災人員

## 國家地震工程 研究中心

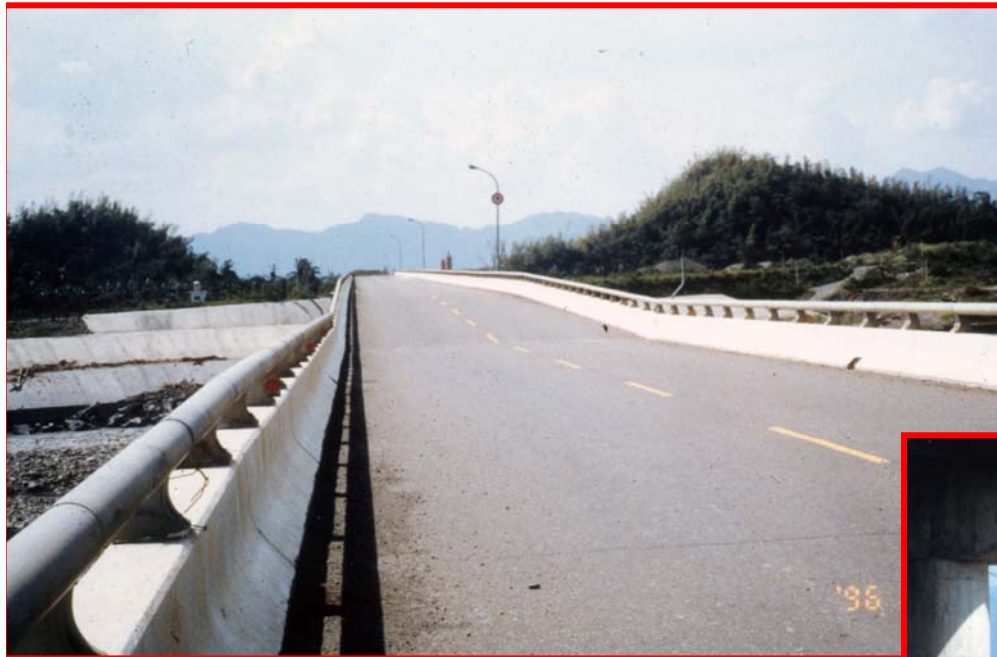
賀伯颱風(85年07)  
橋面塌陷

88年颱風，橋面再度塌陷

89年碧利斯颱風，便橋沖毀

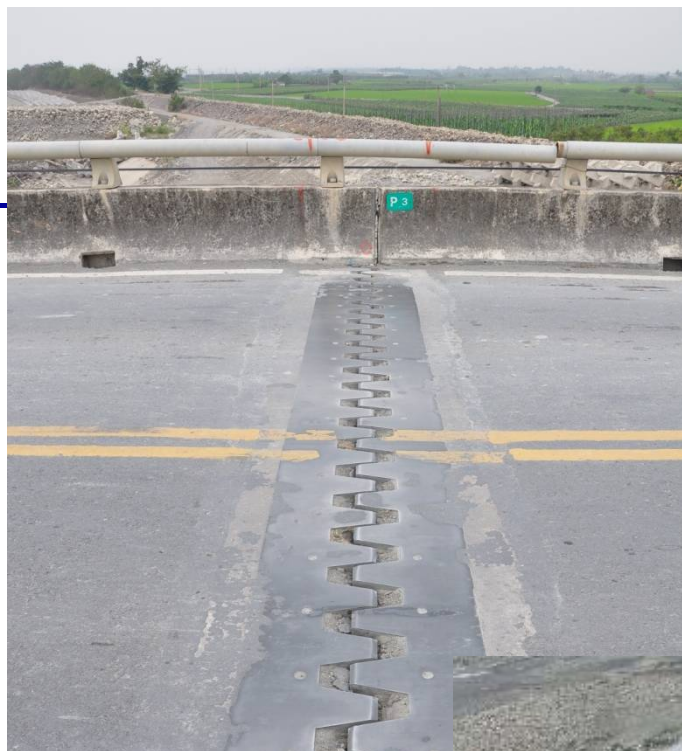
P3  
伸縮縫處

欄杆因上構移動  
而產生錯動

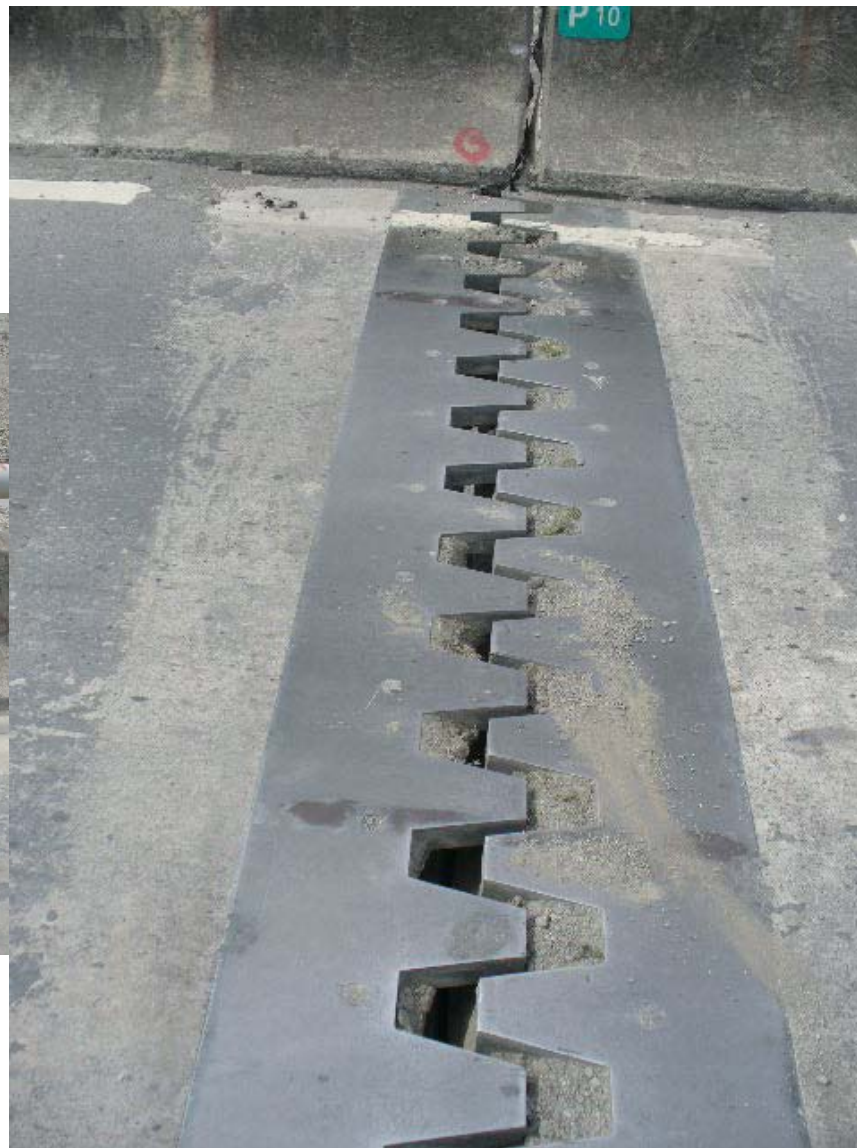
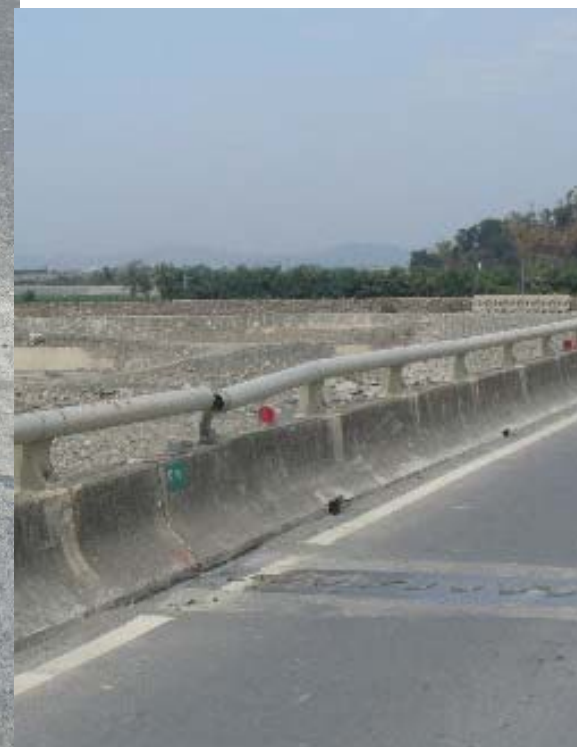
P10

欄杆因上構移動而產生錯動

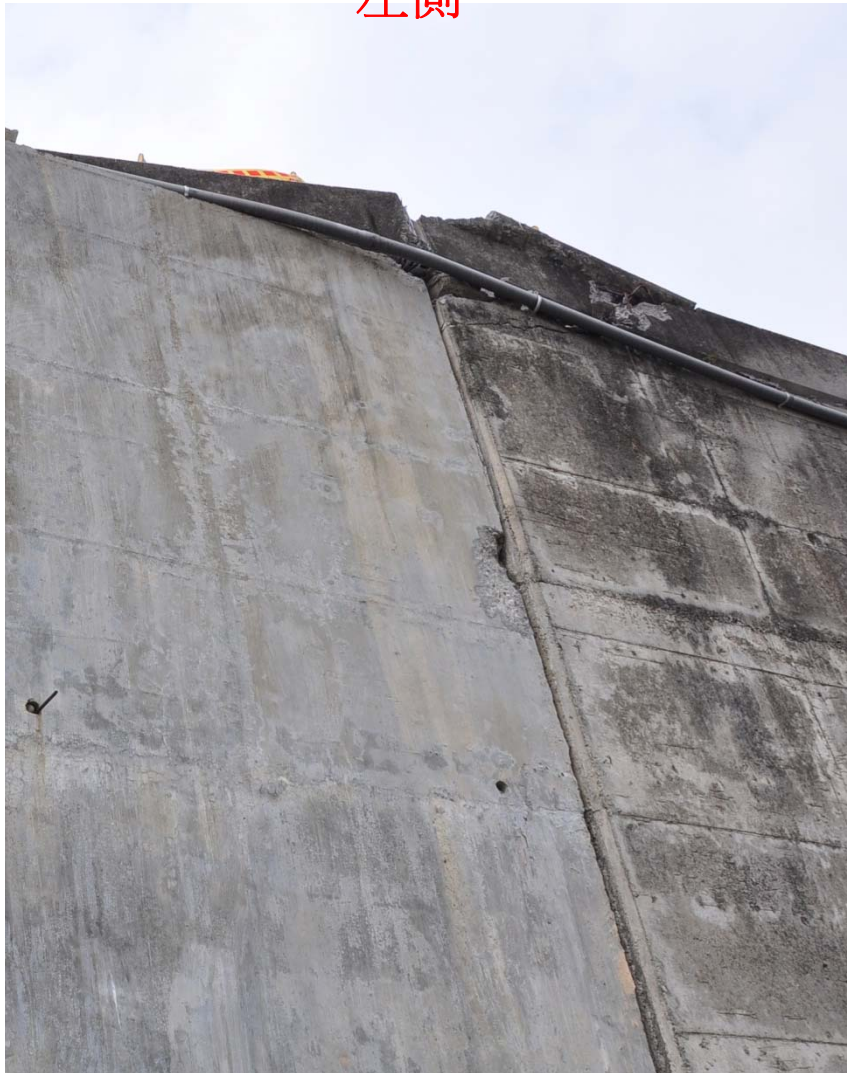
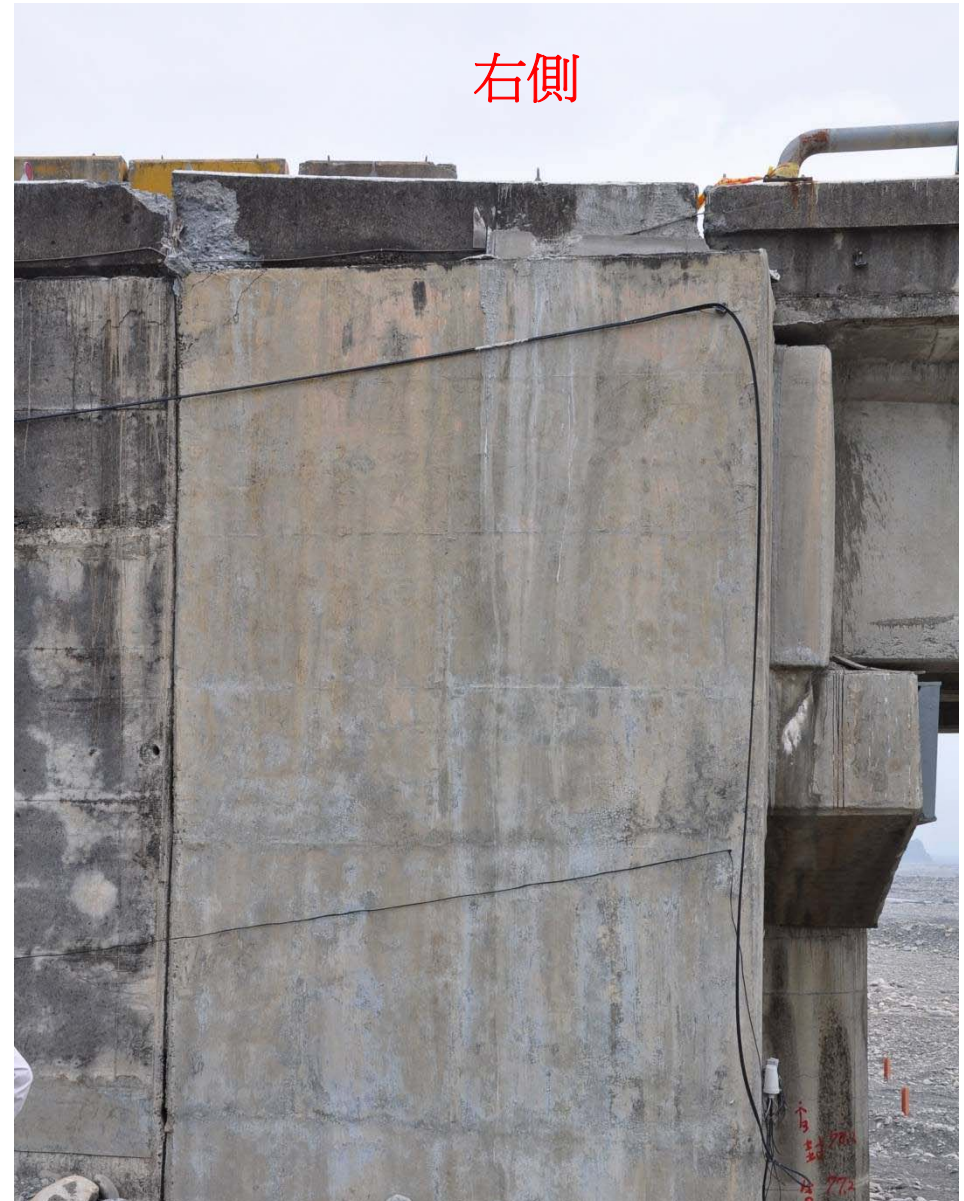
# 橋台翼牆下陷

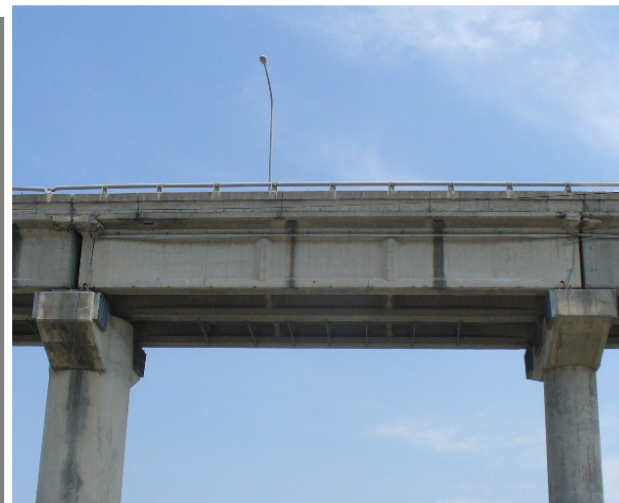
伸縮縫處產生碰撞並引  
致上部結構之損傷。

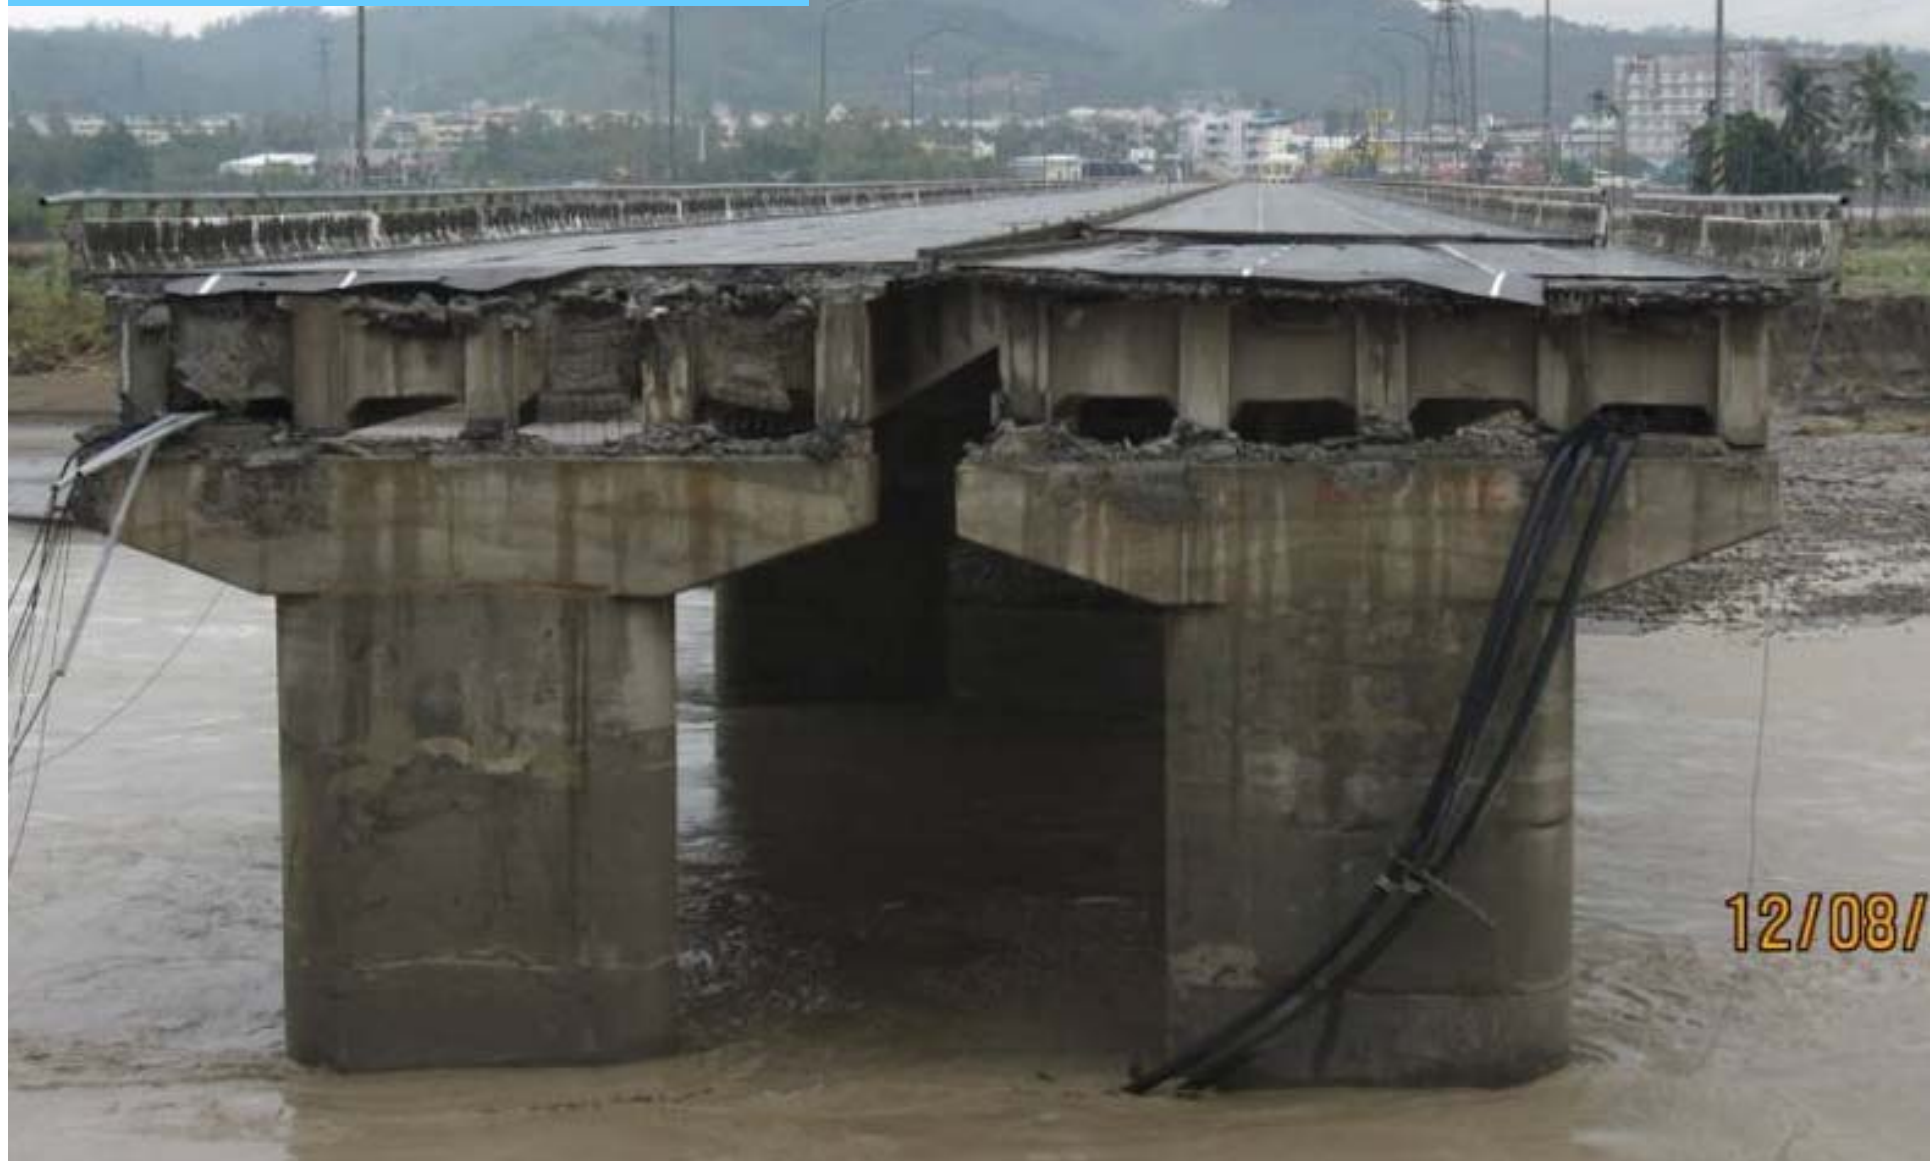
## 旗山鎮台3線新旗尾橋(409K)

新旗尾橋里港端第一跨橋梁沖毀，  
第二跨橋面斷裂、橋墩下陷、大梁  
扭轉

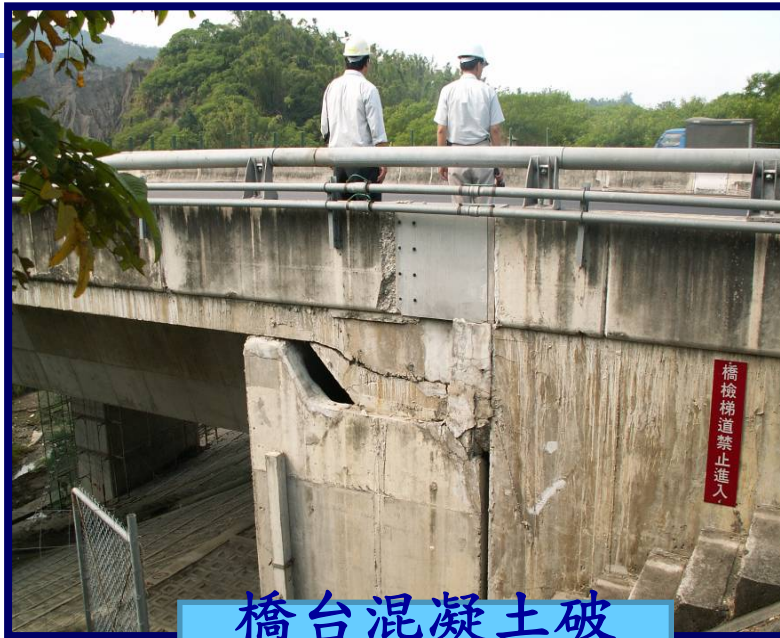
橋台混凝土破損

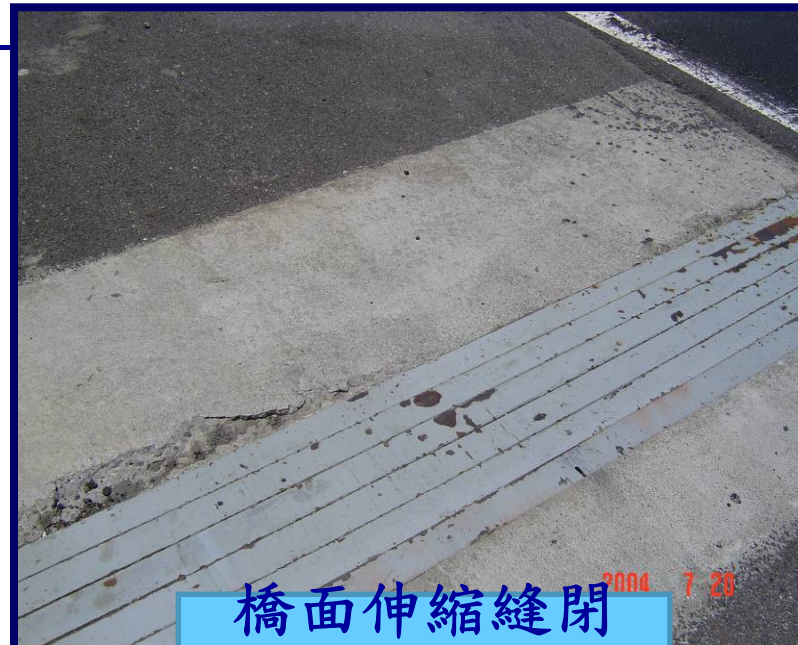
橋面伸縮縫閉合

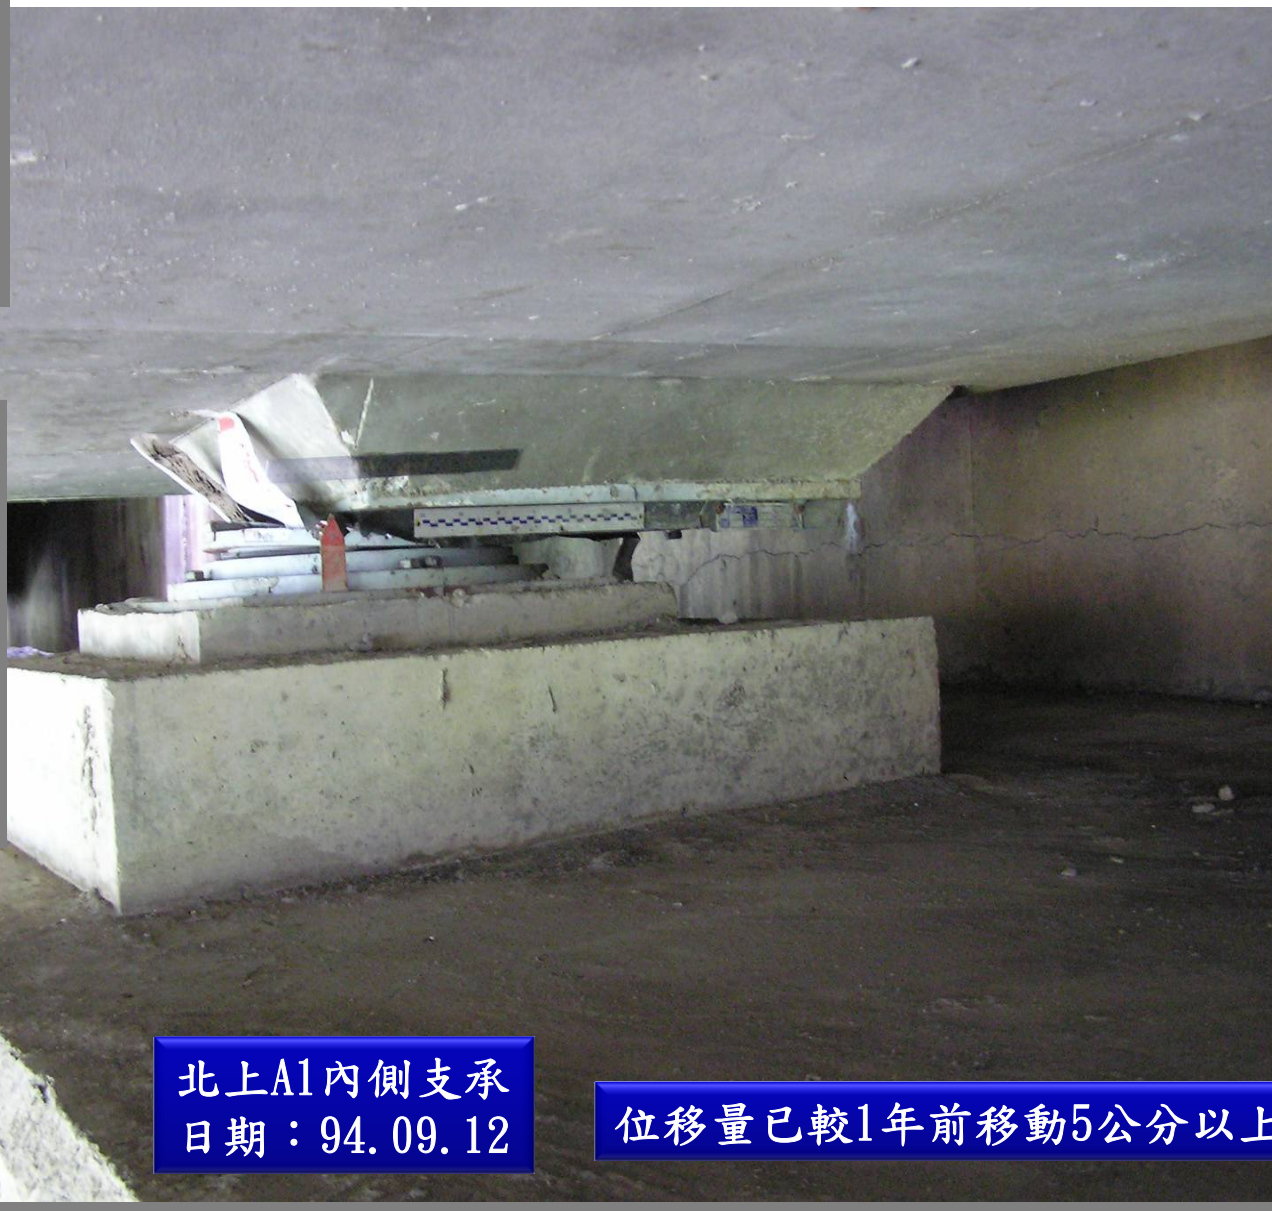
北上A1內側支承

位移量已較1年前移動5公分以上

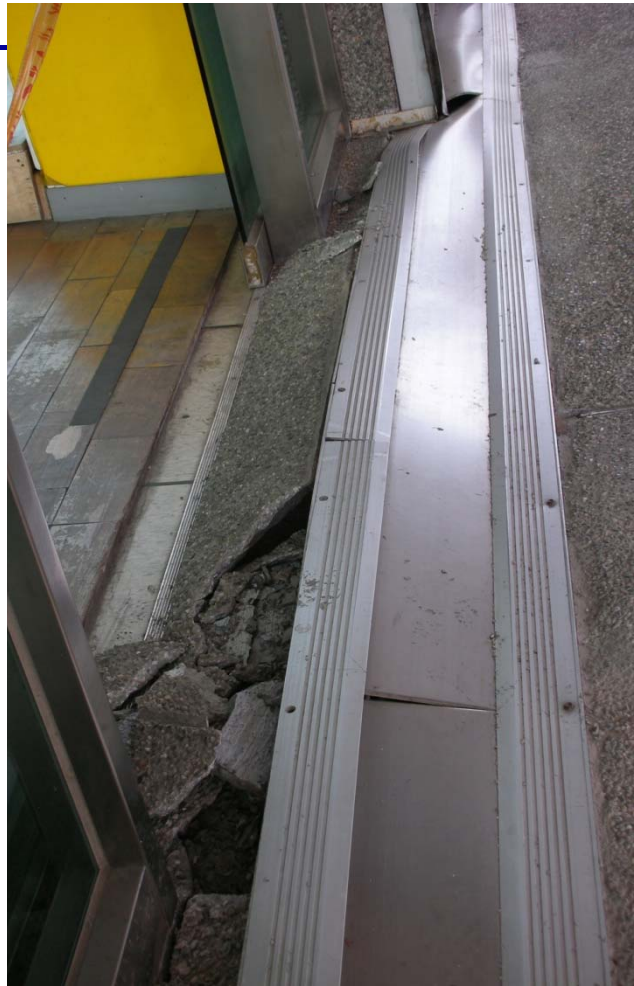
## 北上線側(固定端)橋台震後情形

- 支承下盤螺栓剪斷
- 位移5~6cm(往橋台背牆)
- RC墊塊表面洗石子脫落

- 伸縮縫擠壓損壞

- 引橋伸縮縫及面版損壞  
(地震前已發生)

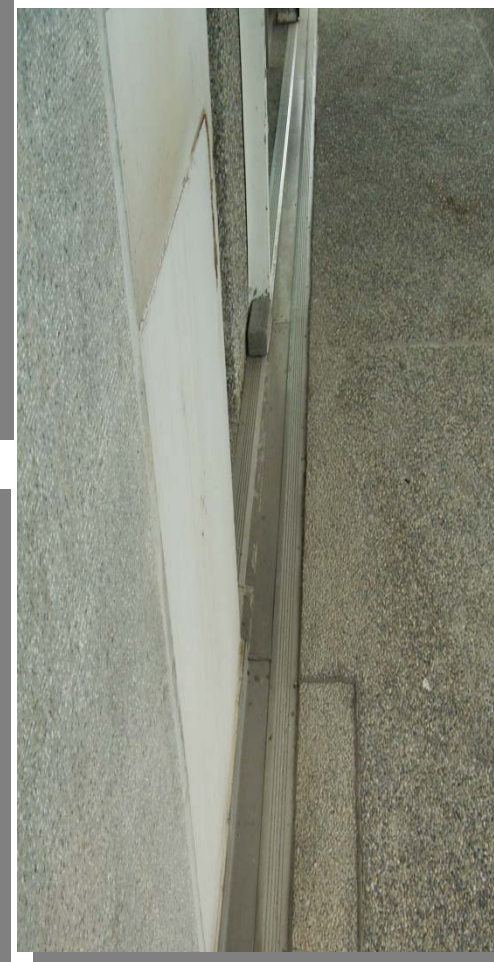
## 南下線側(活動端)橋台震後情形

鋼梁前端頂住橋台背牆  
支承伸縮滑動約3mm

活動型支承輕微傾斜  
墊塊表面洗石子脫落

伸縮縫未損壞
