# 非結構震損--校舍

## 危險性內容物外洩— 龍肚國中理化教室

## 輕鋼架天花板破壞

# 水塔與管線破壞

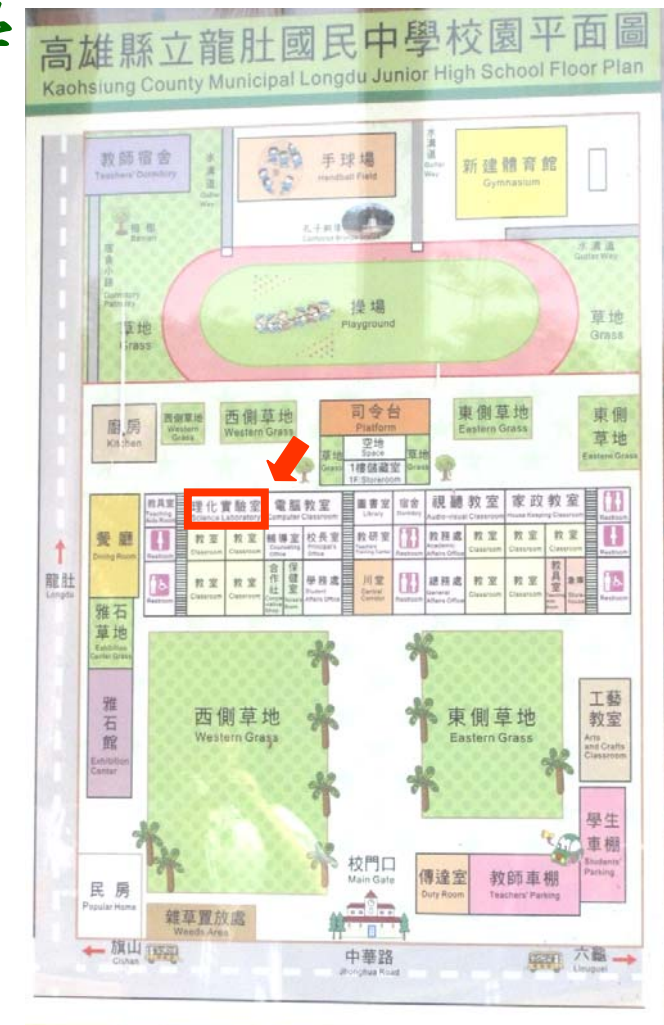
- 教學行政大樓三樓理化實驗室化學物外洩，校方停課

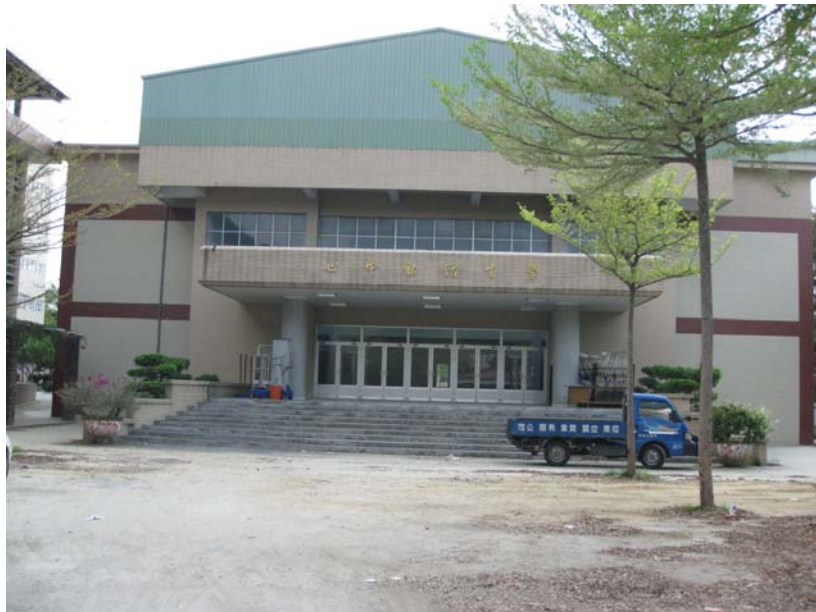
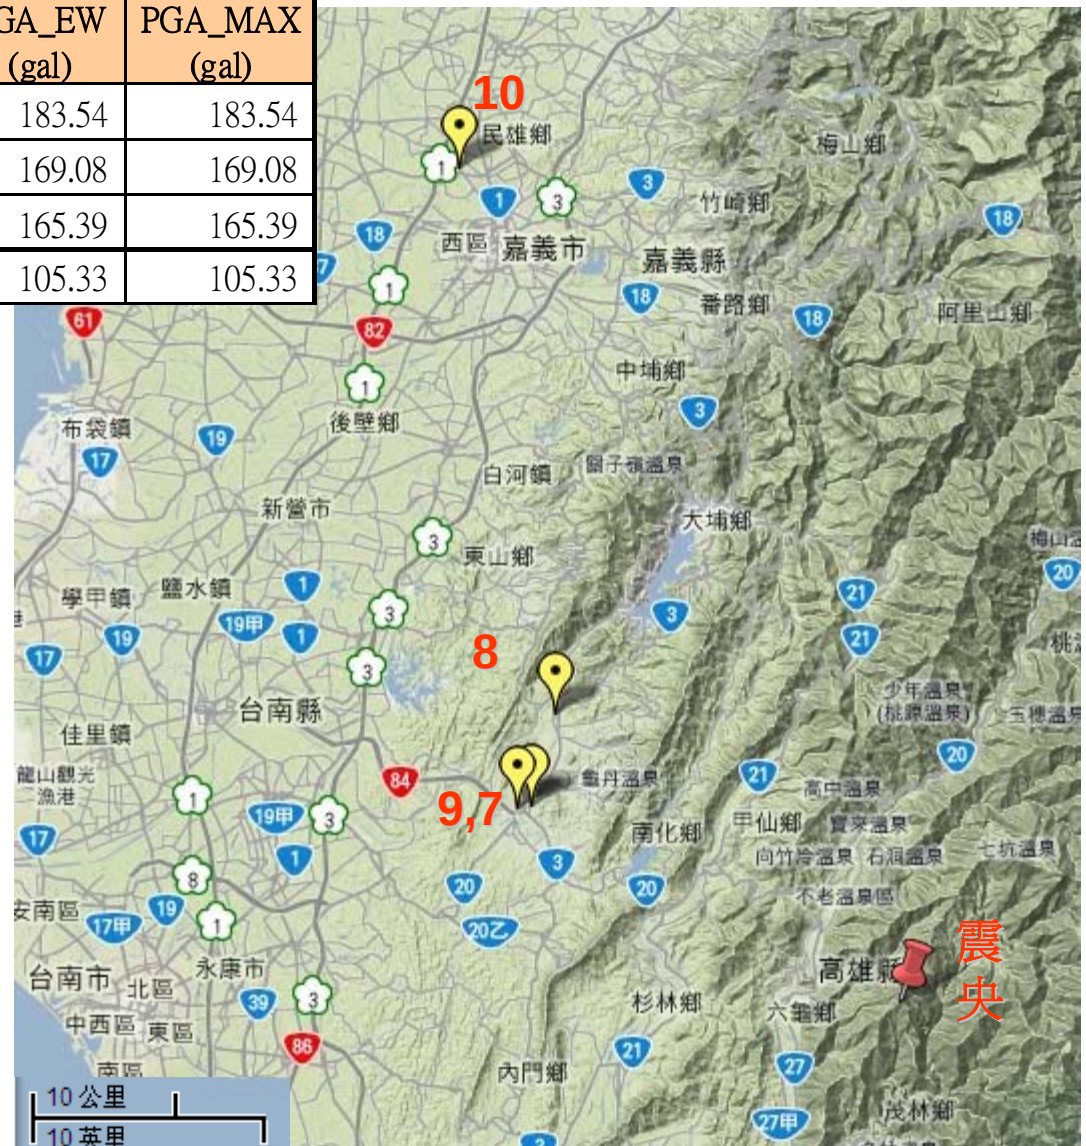
玉井工商活動中心(98年結構補強完工)

輕鋼架天花板輕微受損：

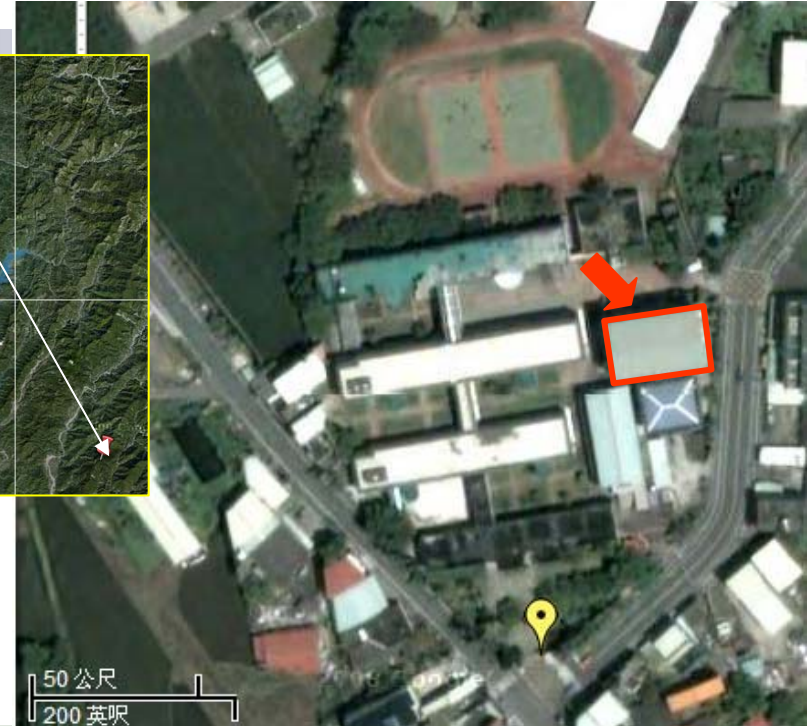
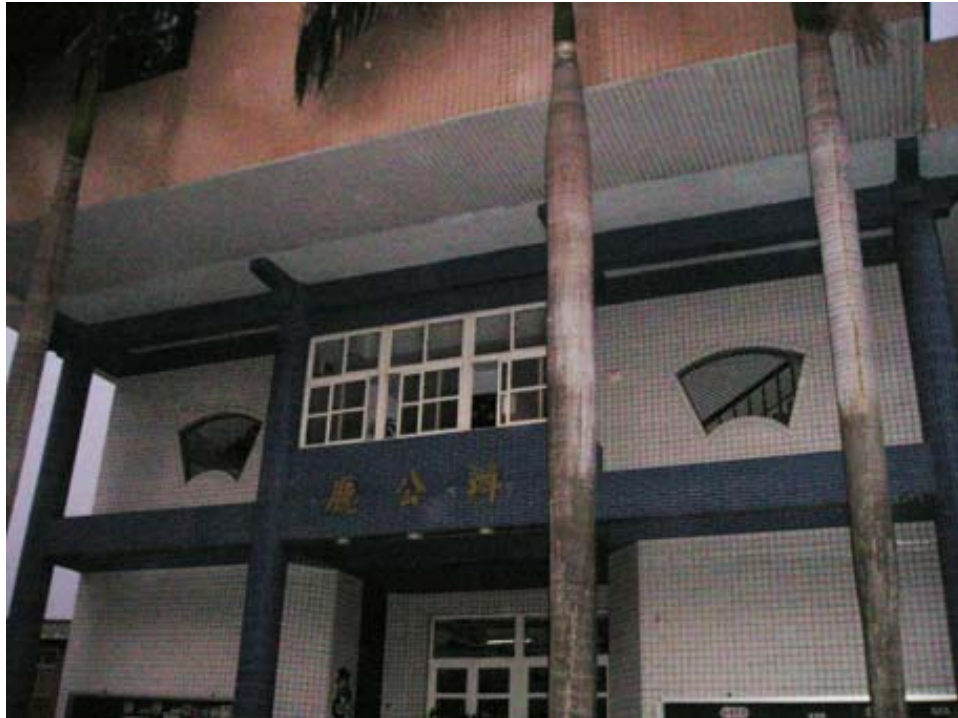
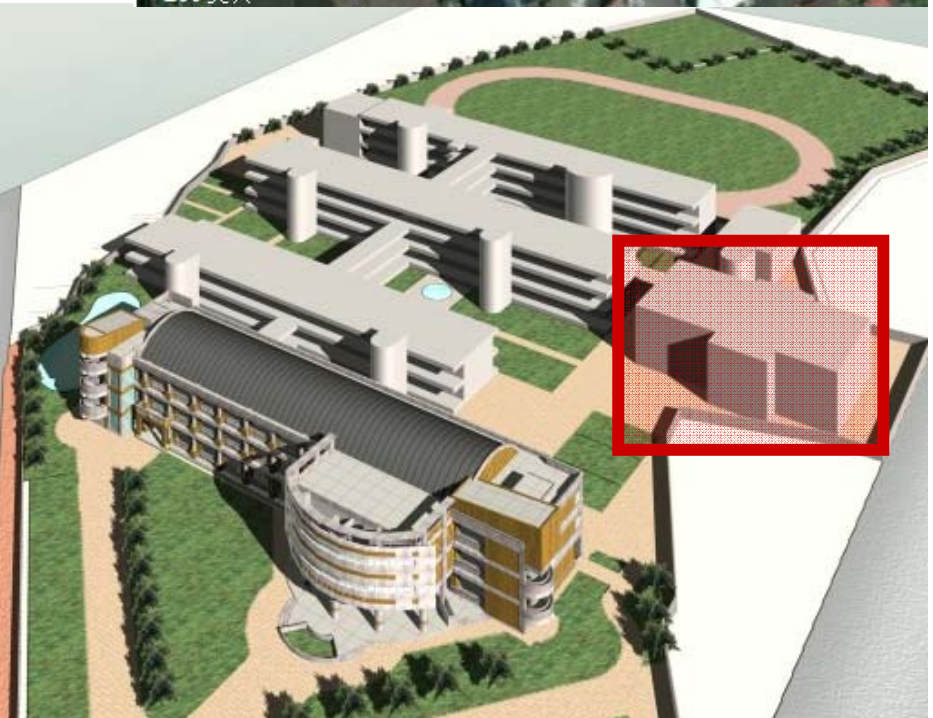
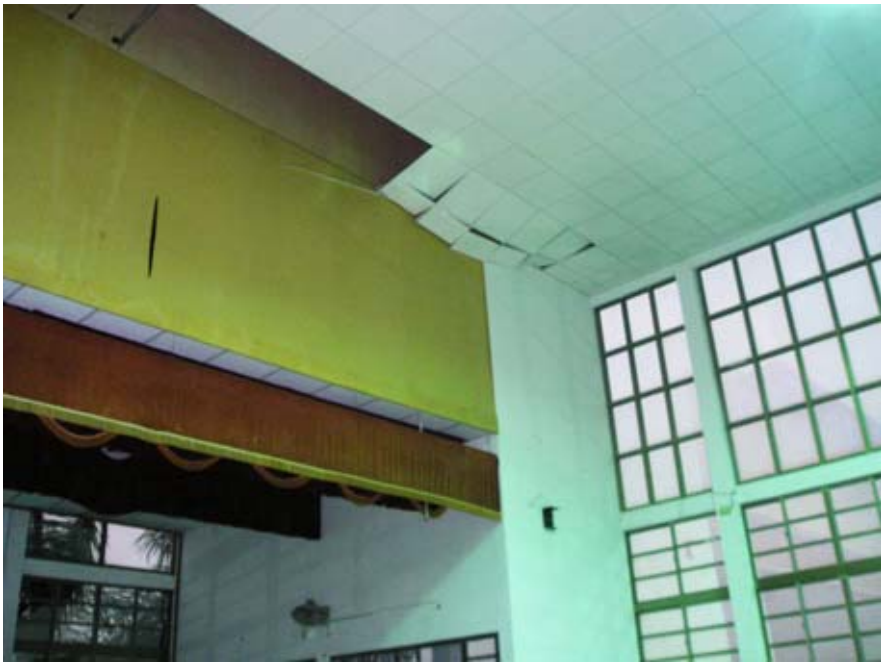
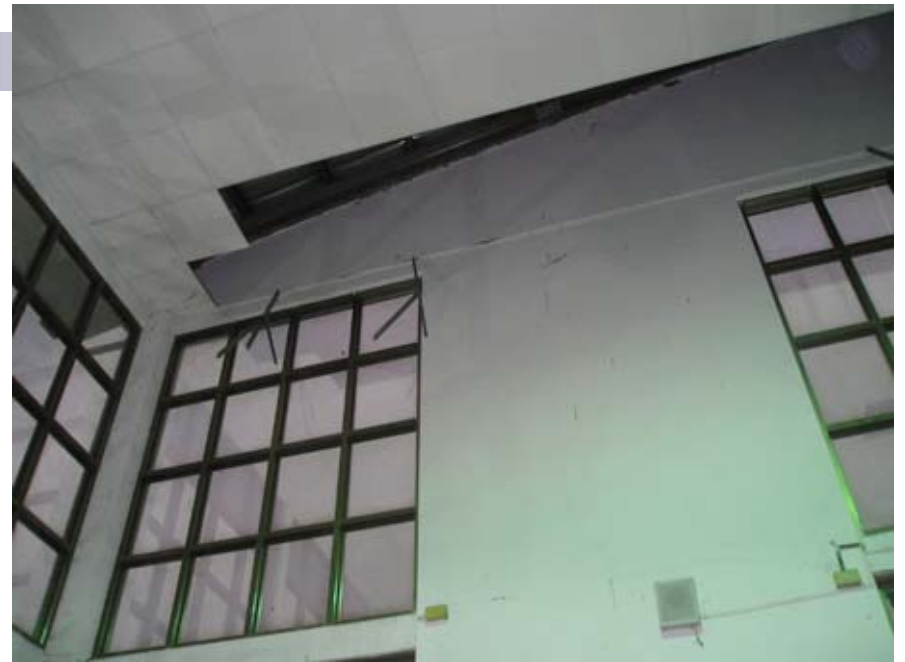
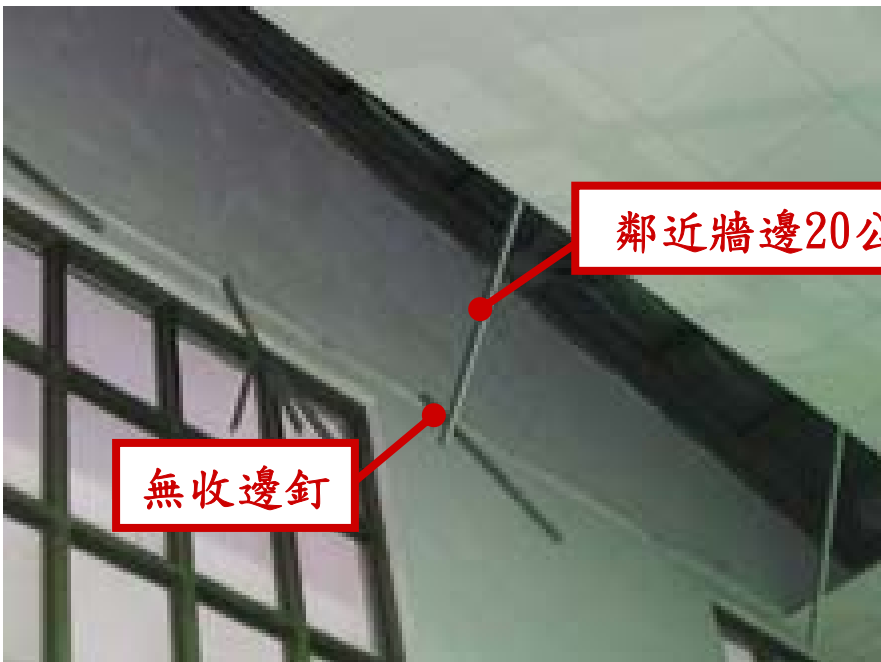
## 興中國小辦公廳 (活動中心)

- 輕鋼架天花板掉落
  - 無收邊釘
  - 鄰近牆邊20公分內無懸吊線

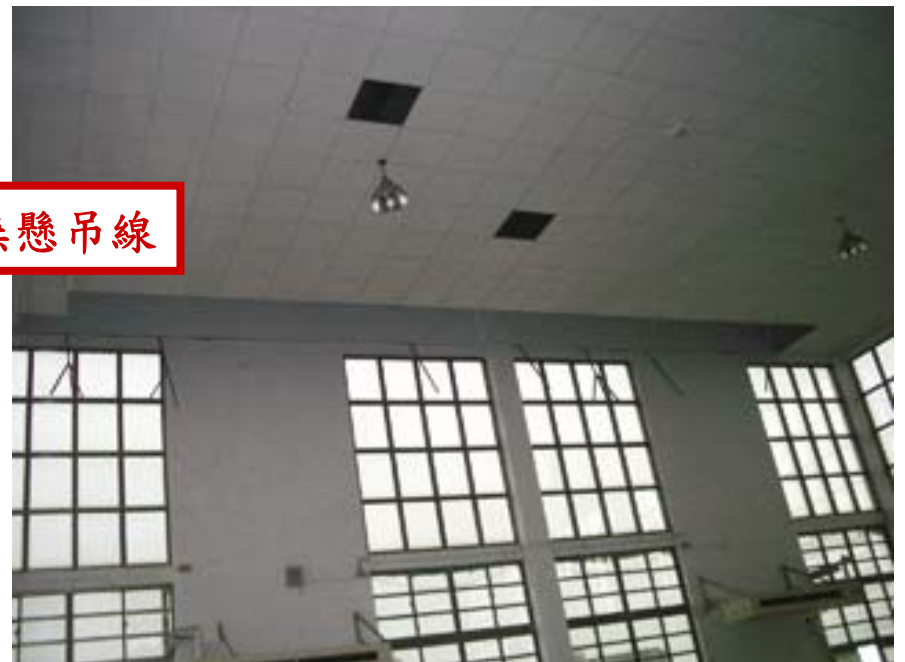
鄰近牆邊20公分內無懸吊線

無收邊釘

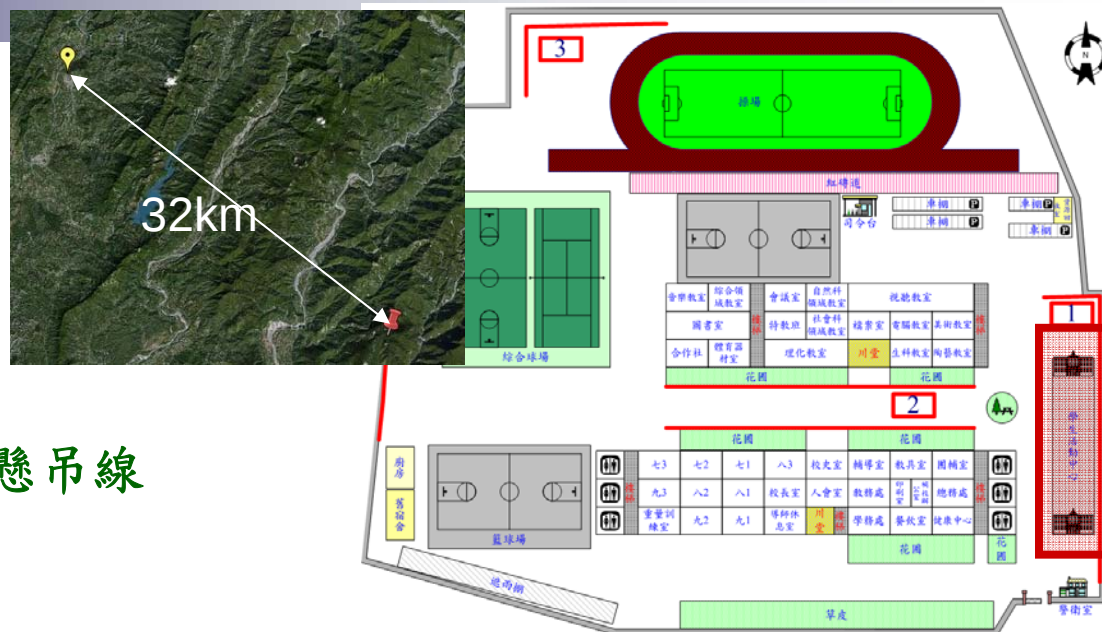
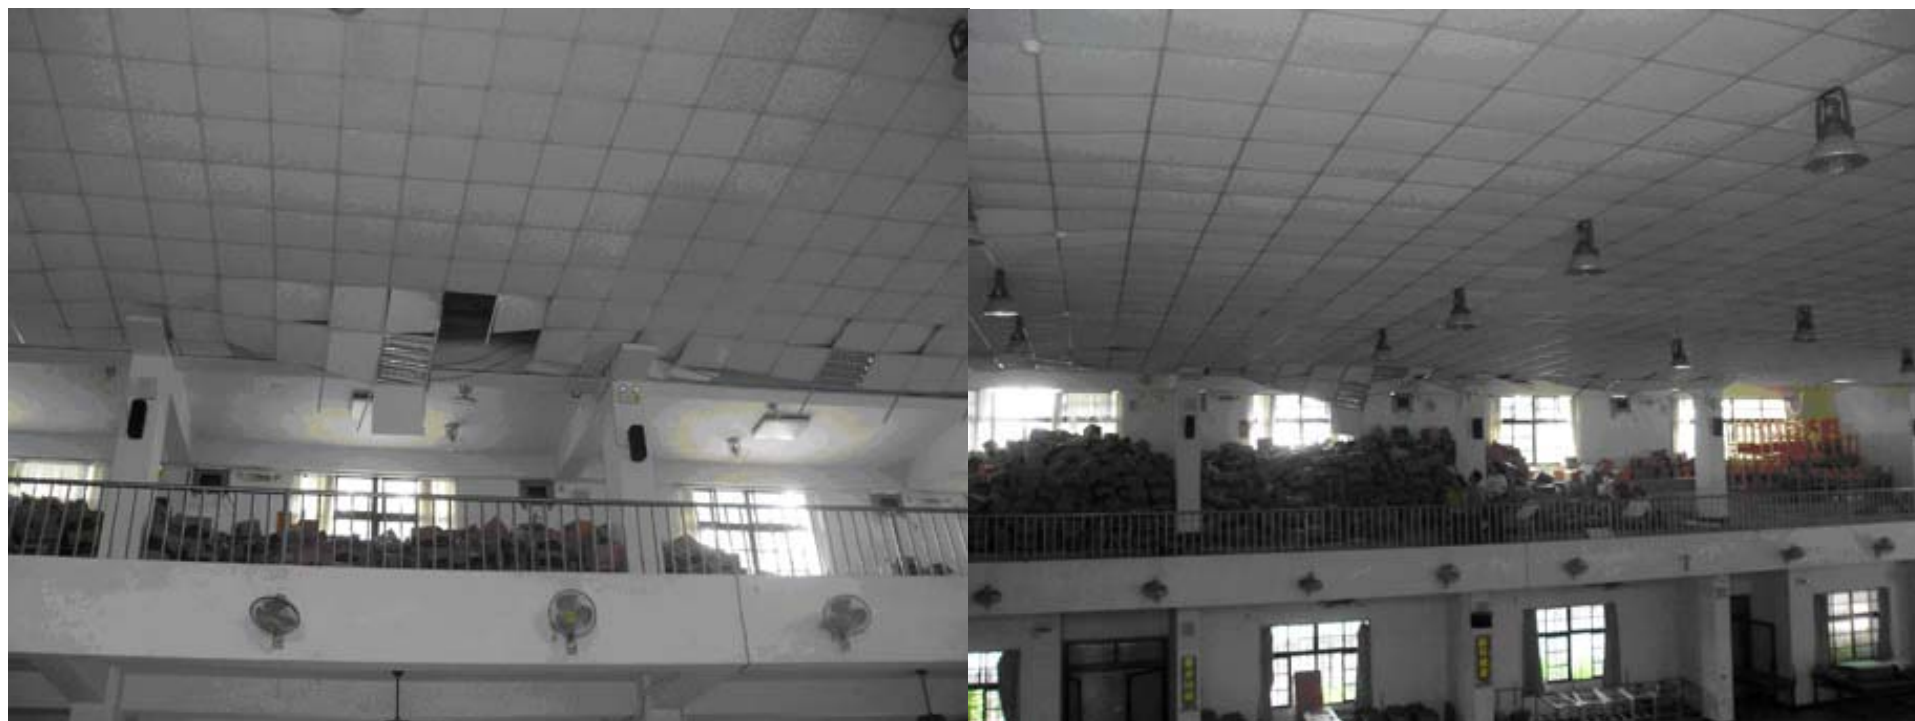
# 楠西國中 活動中心

- 輕鋼架天花板掉落
  - 骨架接頭拉力不足
  - 鄰近牆邊20公分內無懸吊線

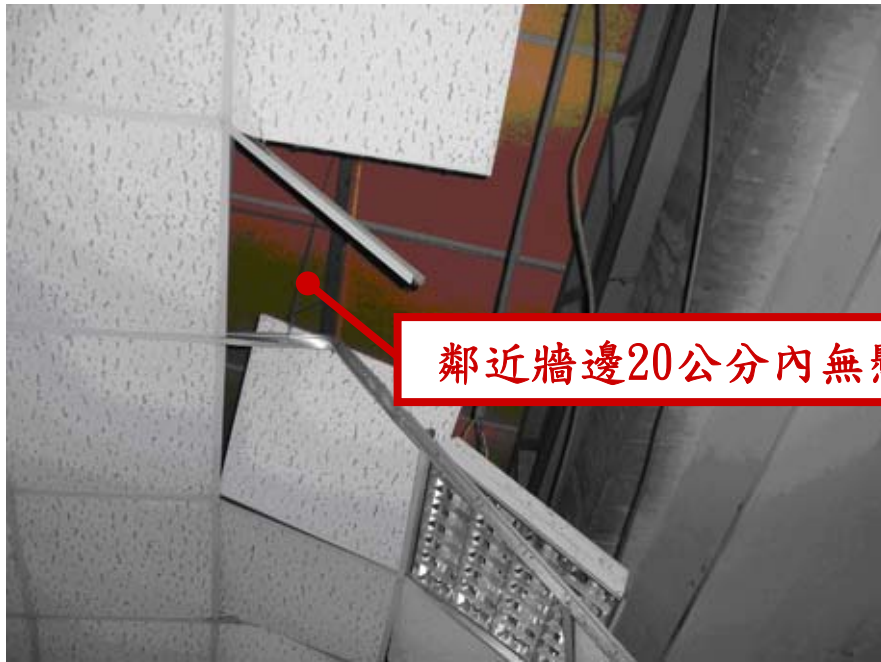
鄰近牆邊20公分內無懸吊線

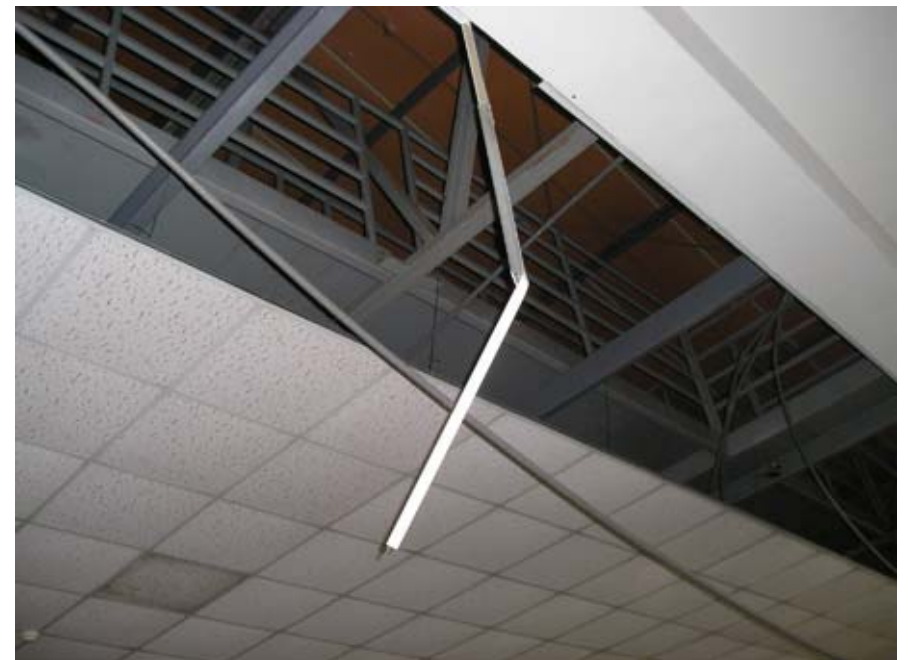
骨架接頭拉力不足

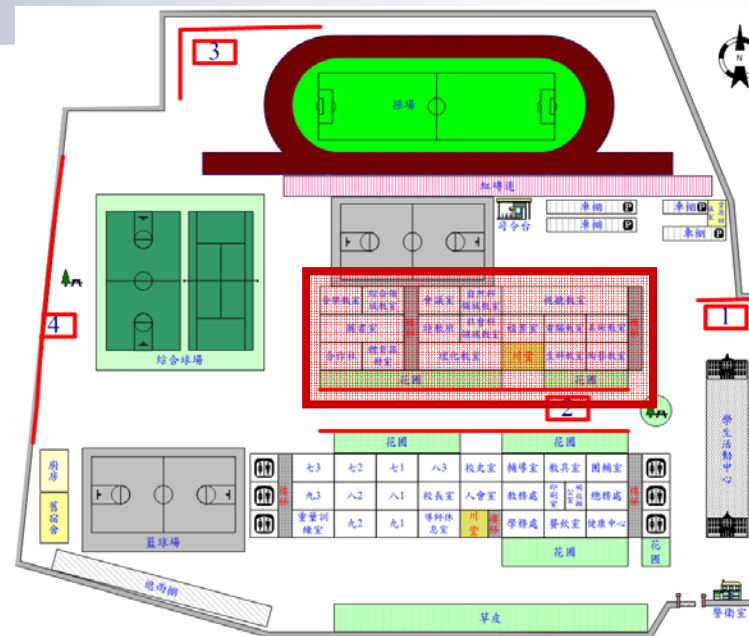
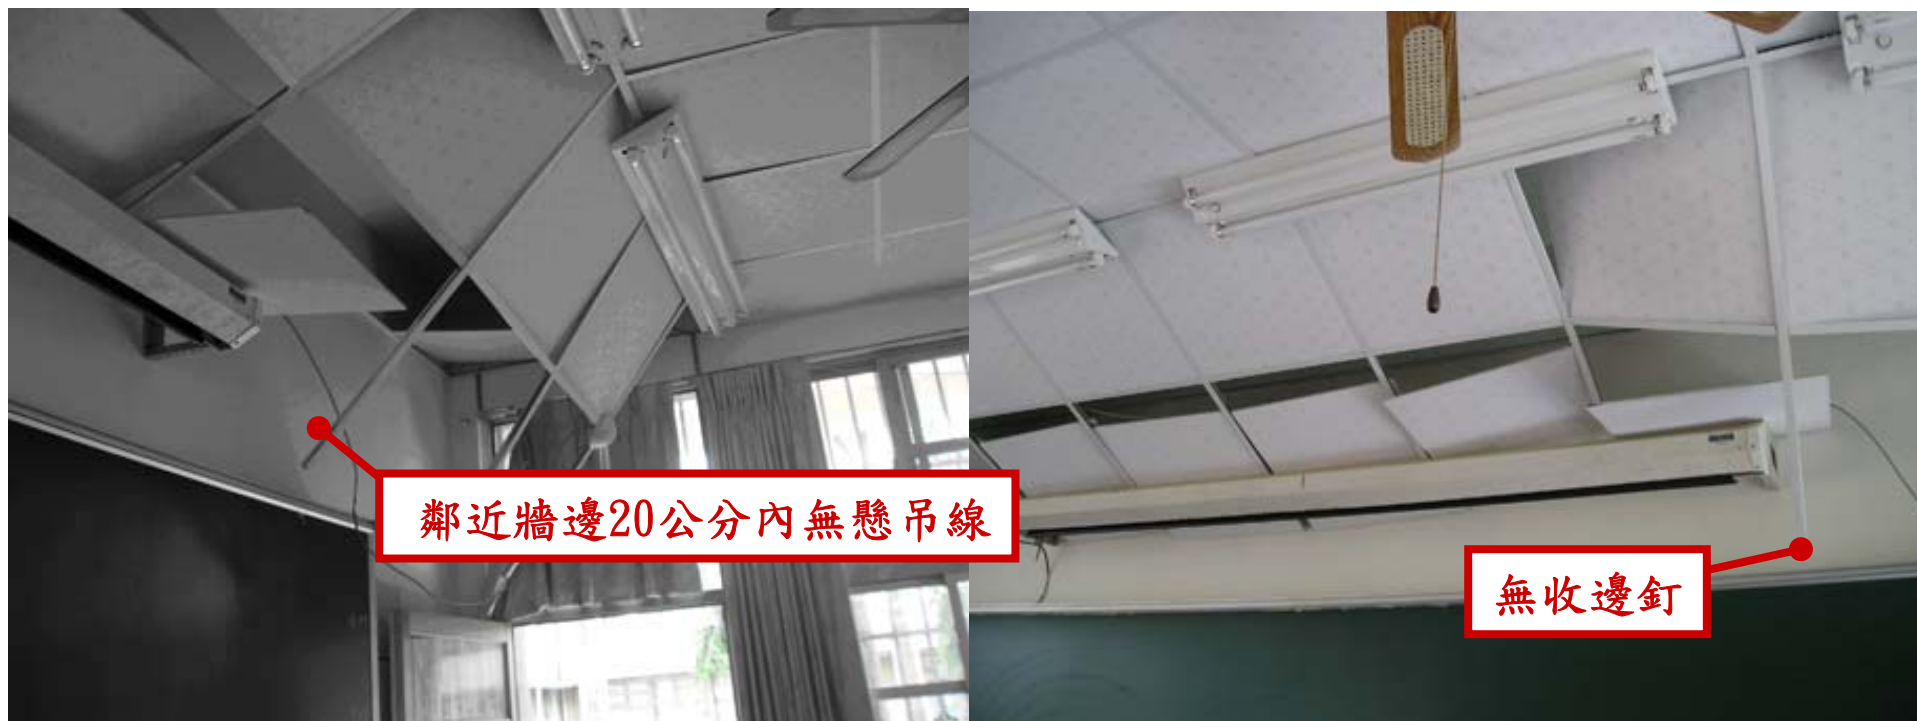
# 楠西國中三樓教室

- 輕鋼架天花板掉落
  - 無收邊釘
  - 鄰近牆邊20公分內無懸吊線

鄰近牆邊20公分內無懸吊線

無收邊釘

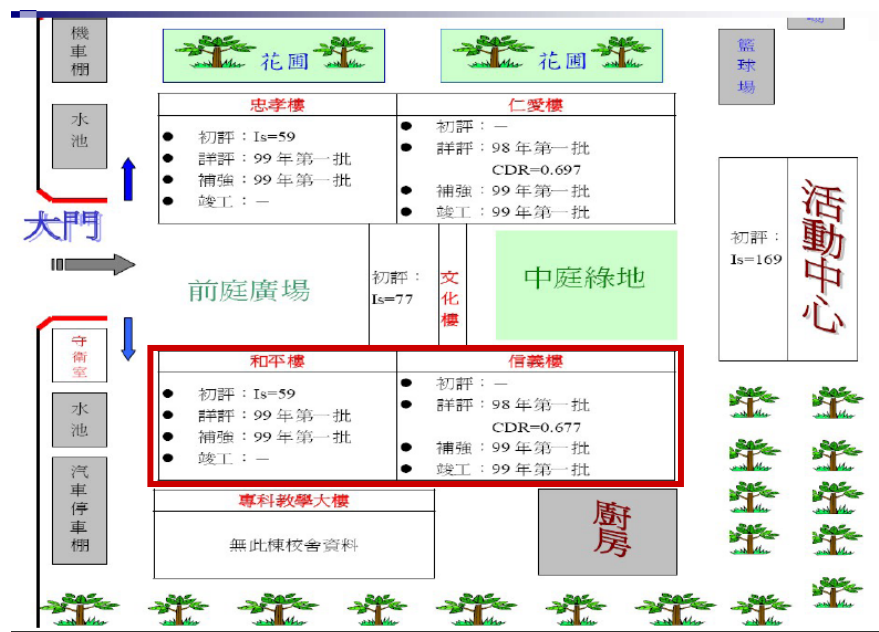
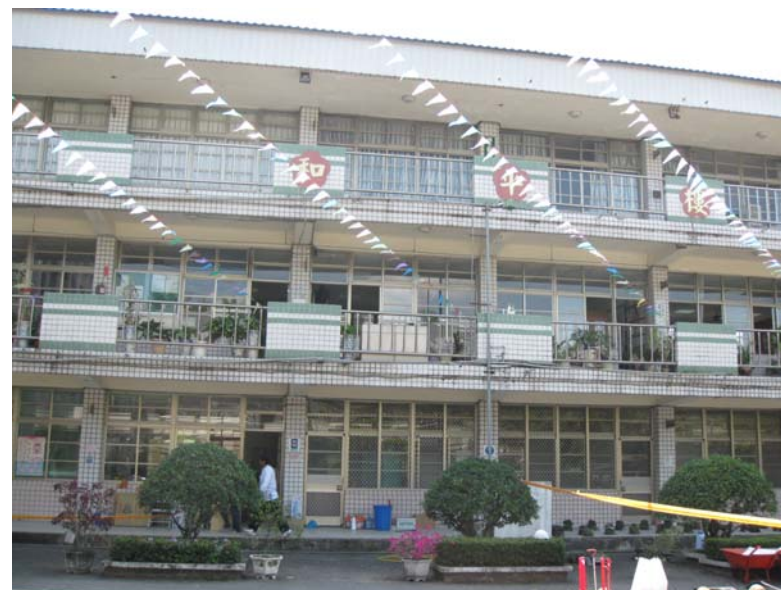
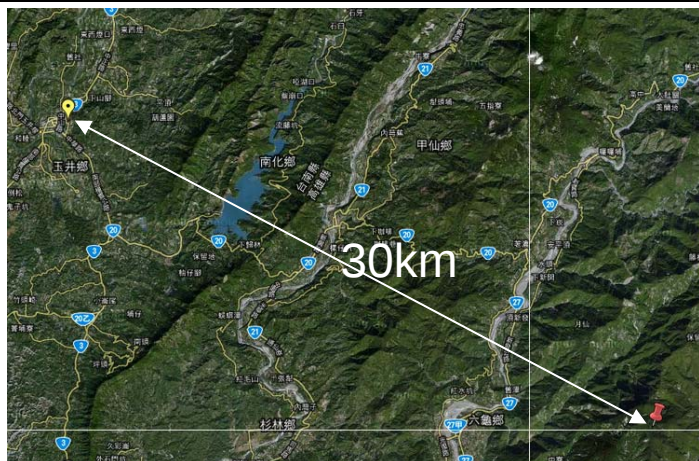
## 和平樓(詳評階段)

| 編號 | 學校 | 機電備 | | PGA | | |
|---|---|---|---|---|---|---|
| 7 | 玉國中 | 和平樓屋頂水塔<br>信義樓三樓水塔 | 信義樓三樓水塔<br>管線剪斷 | 162.79 | 183.54 | 183.54 |

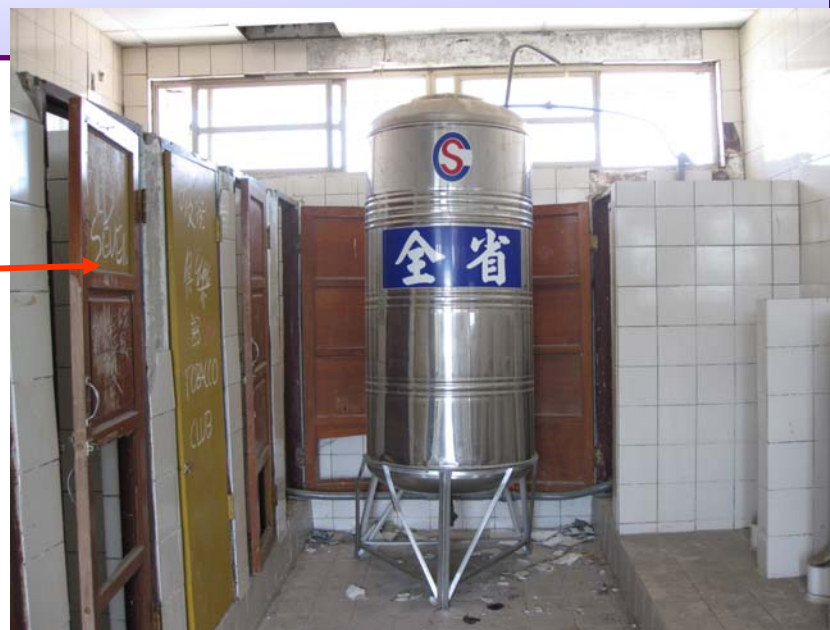
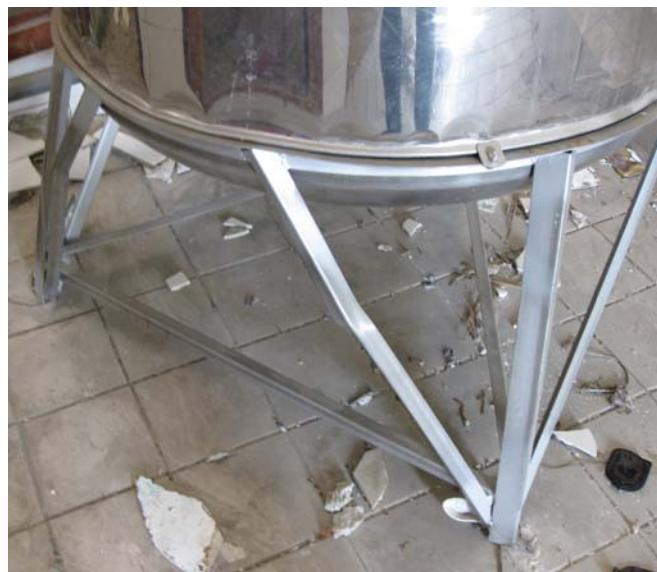
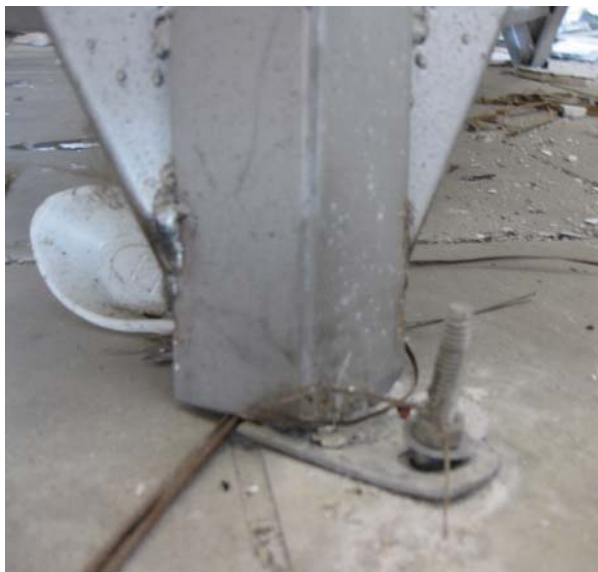
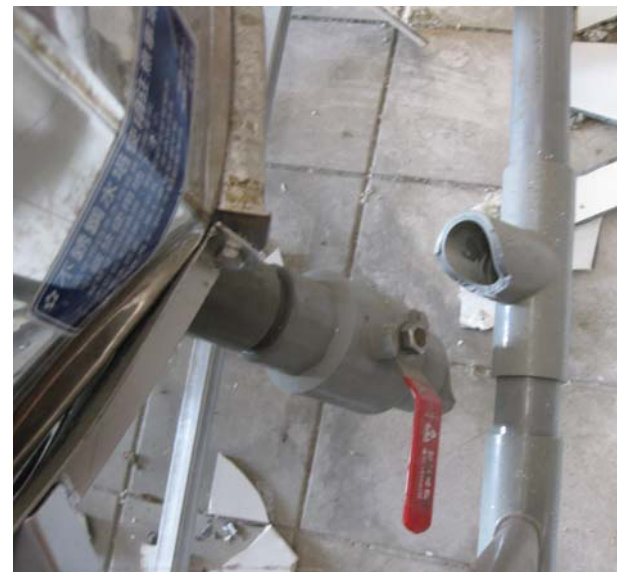
# 玉井國中信義樓

(CDR=0.67<1)

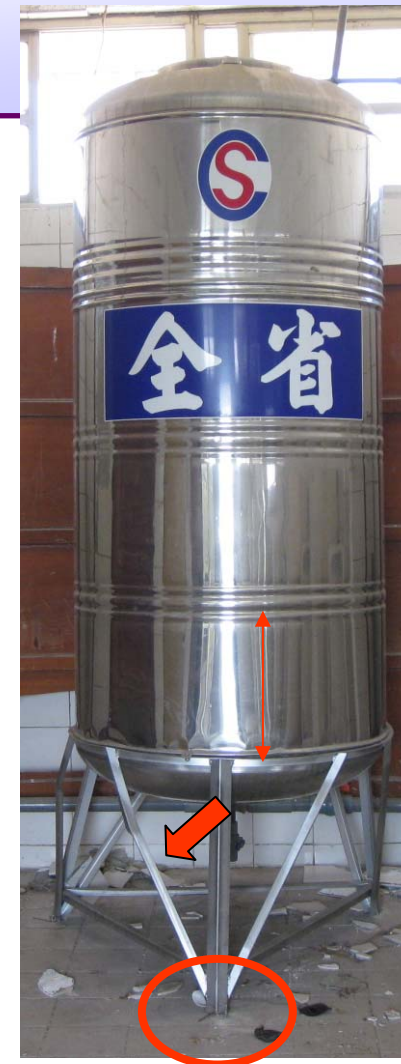
| 編號 | 學校 | 機電備 | | PGA | | |
|---|---|---|---|---|---|---|
| 10 | 楠國中 | 水塔傾倒水管斷裂 | 水塔傾倒水管斷裂 | 94.67 | 105.33 | 105.33 |

- 圓型水塔底座支架、錨定處等部位加固
- 建議使用FRP方形水箱

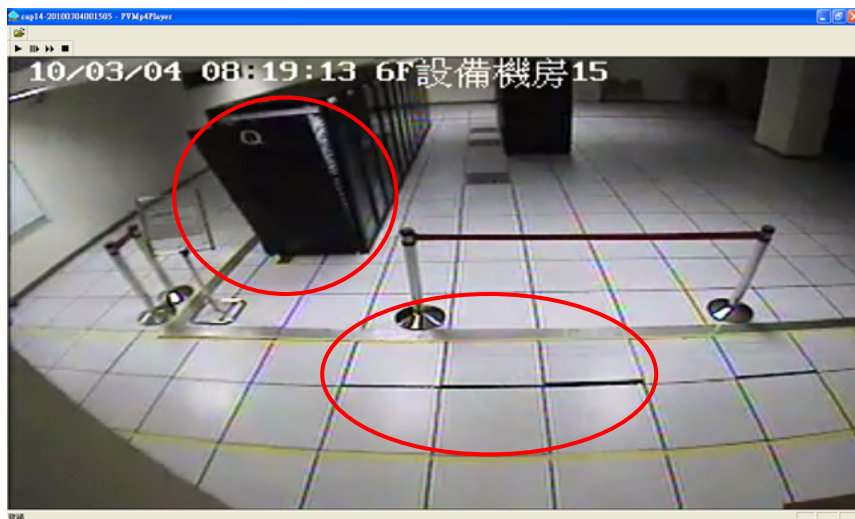
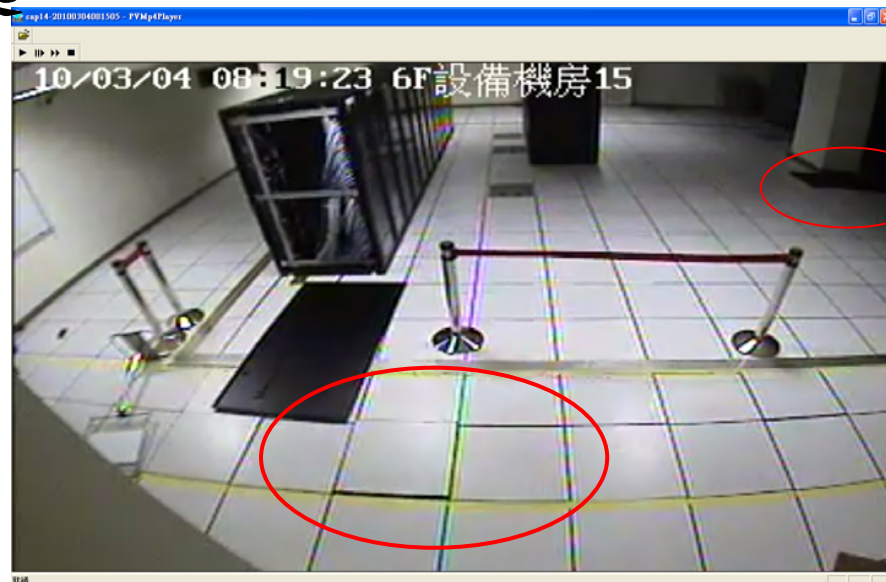
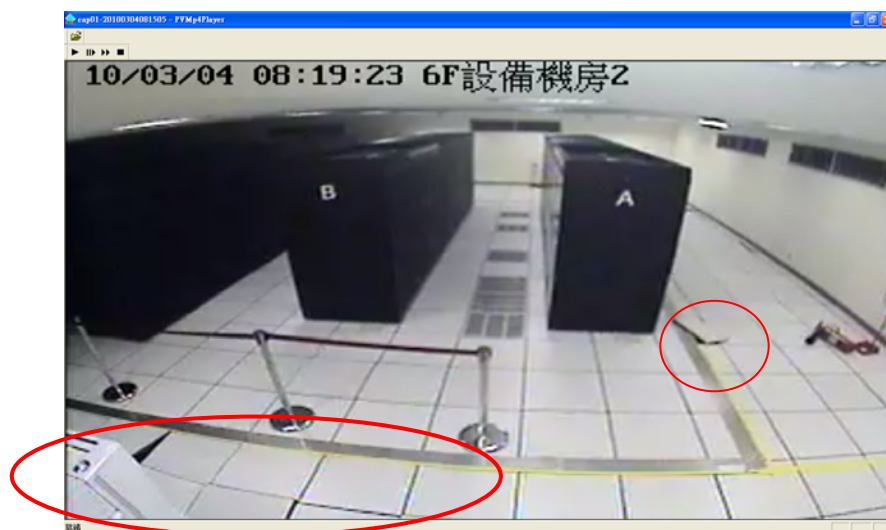
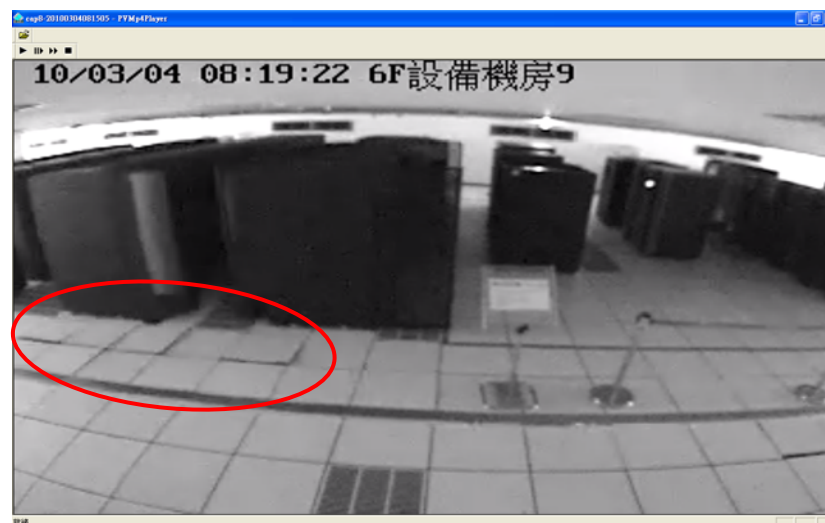
機台外殼掉落、高架地板擠壓隆起

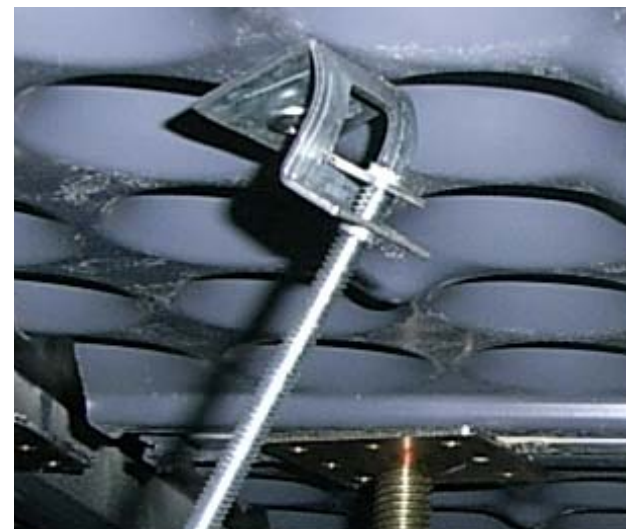
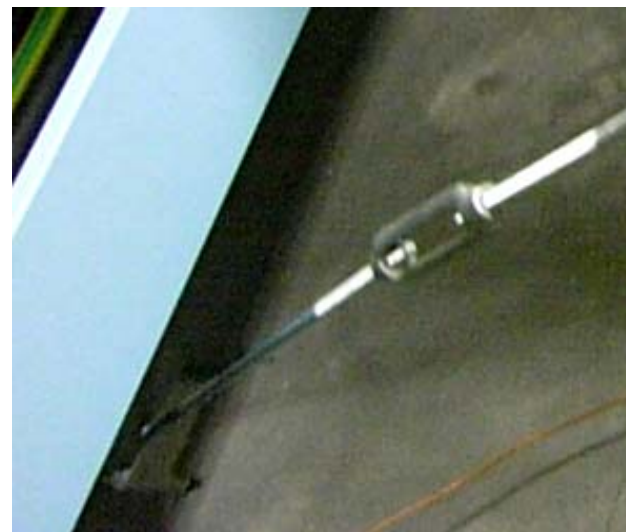
固定式高架地板板材多根拉力斜撐拔出

固定式高架地板板  
材拉力斜撐固定細部

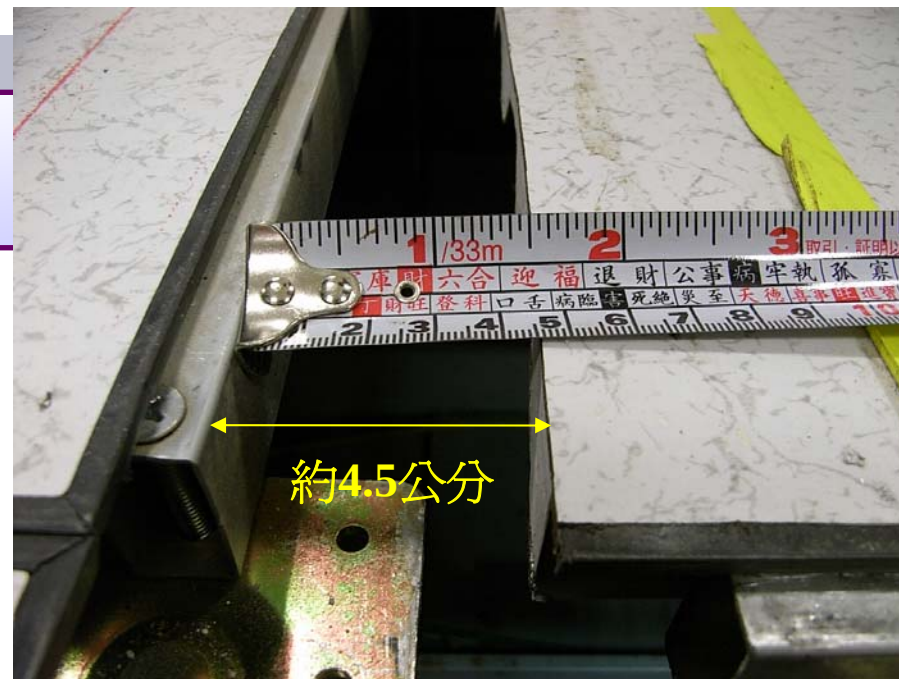
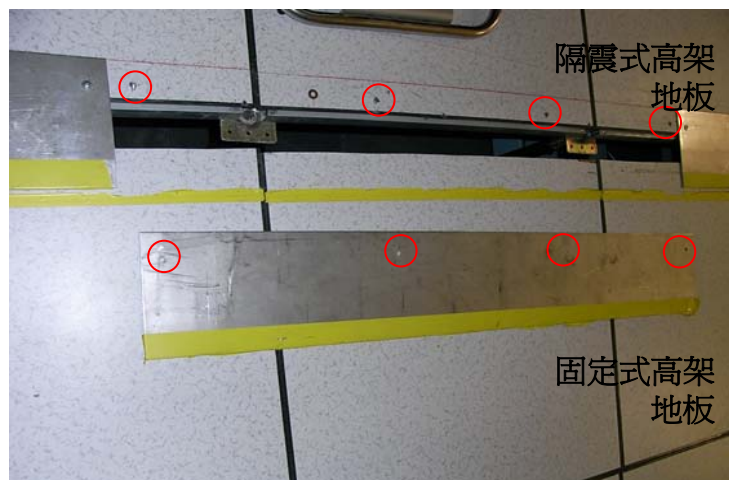
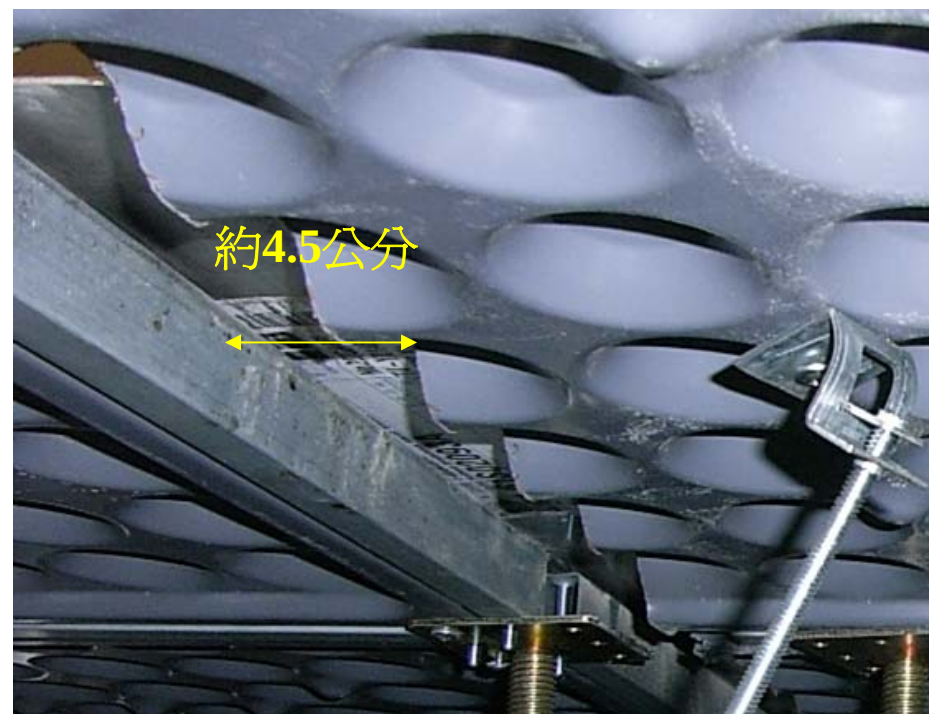
隔震式高架地板骨架與固定式高架地板板材之間距離約為4.5公分

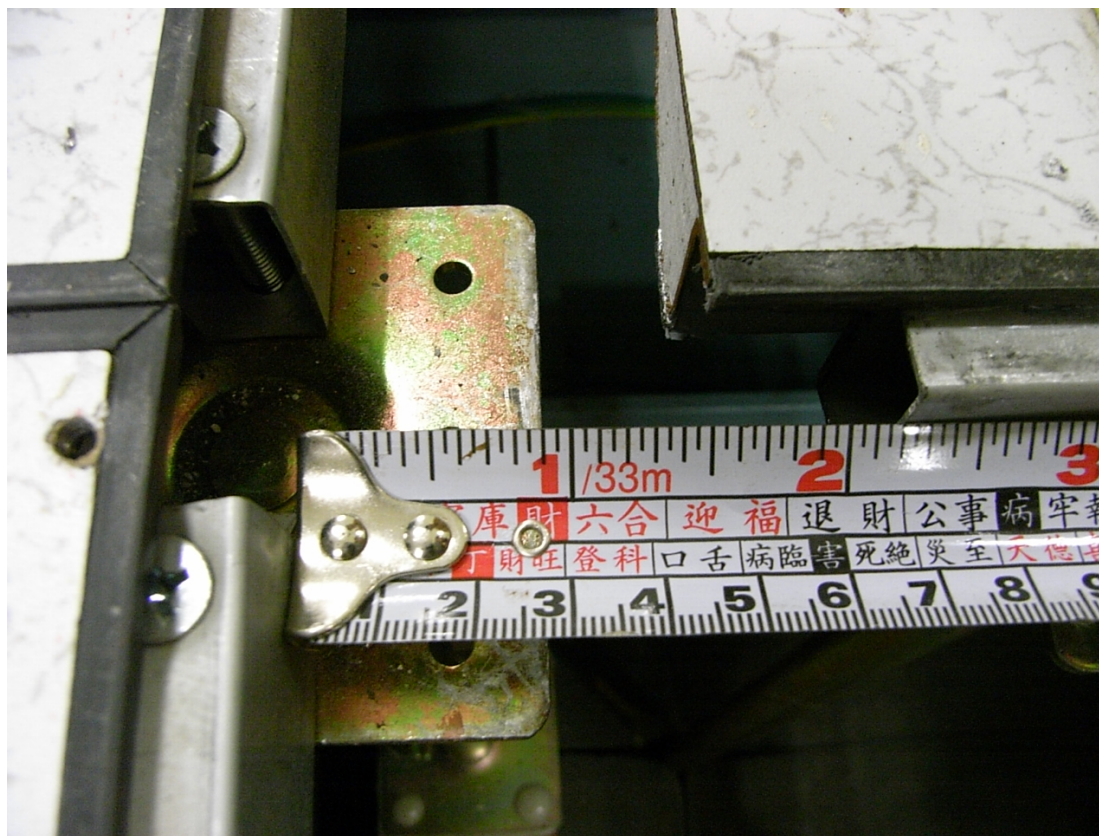
高架地板骨架之間距離約為7公分
