# 20100304高雄甲仙地震 非結構震害調查

姚昭智，黃文駿，陳威中，黃郁婷  
成功大學建築系  
郭耕杖，林凡茹，柴駿甫，黃震興  
國家地震工程研究中心

# 非結構震害 調查地點

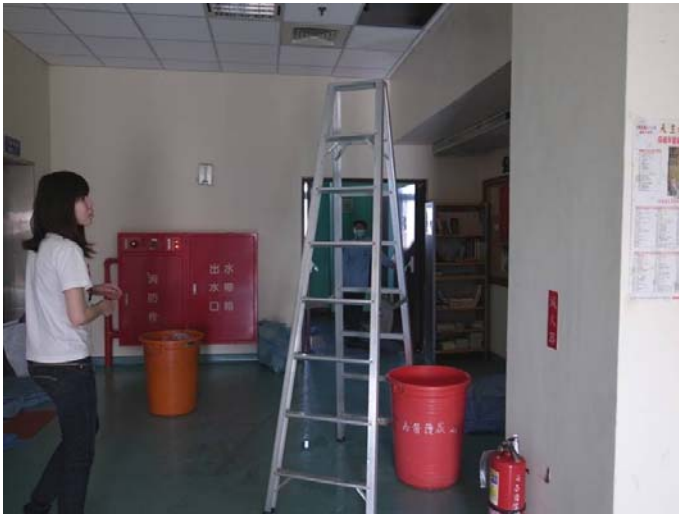
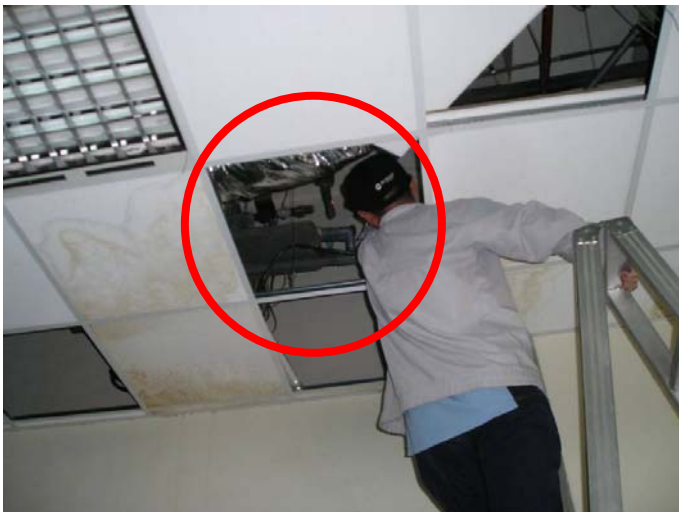
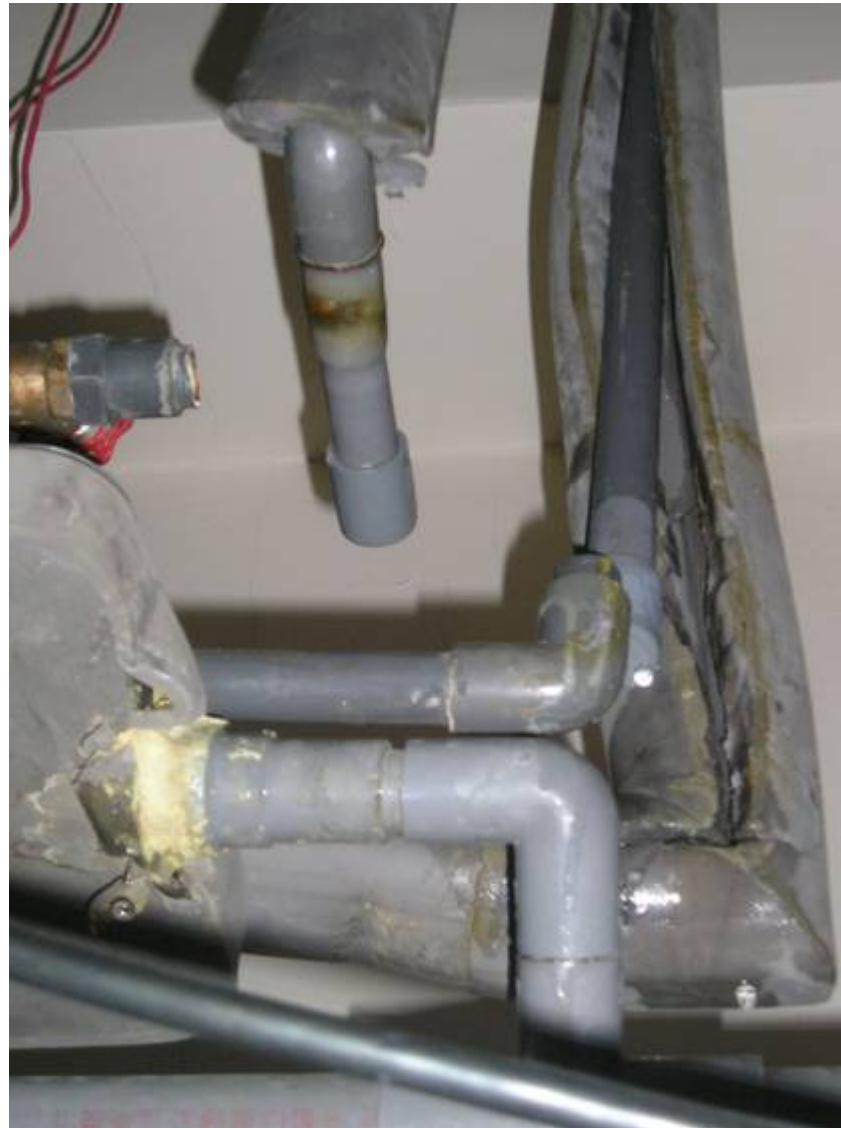
# 空調進排水管接頭處斷裂(11F)

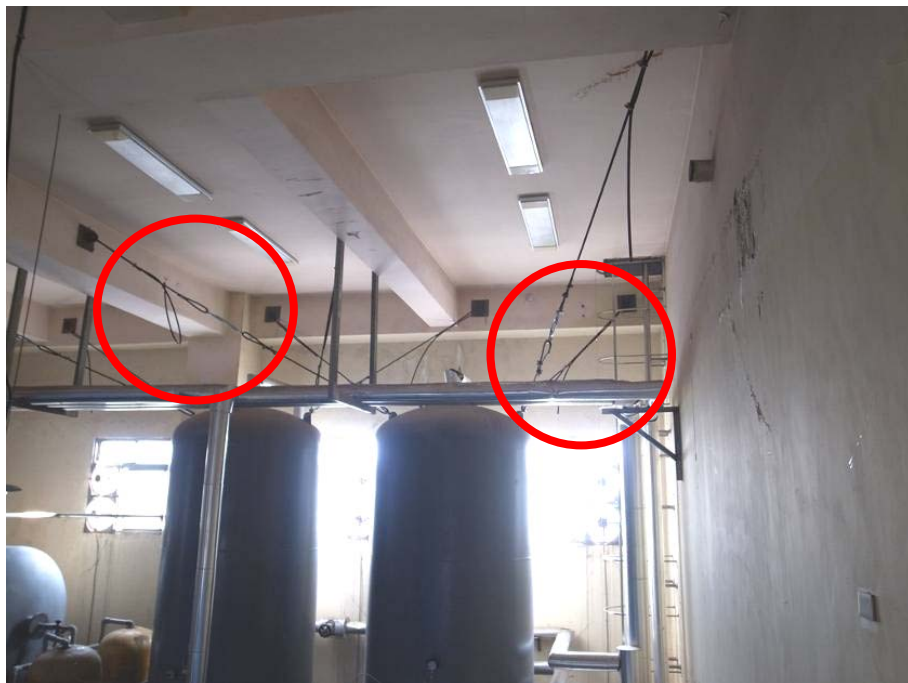
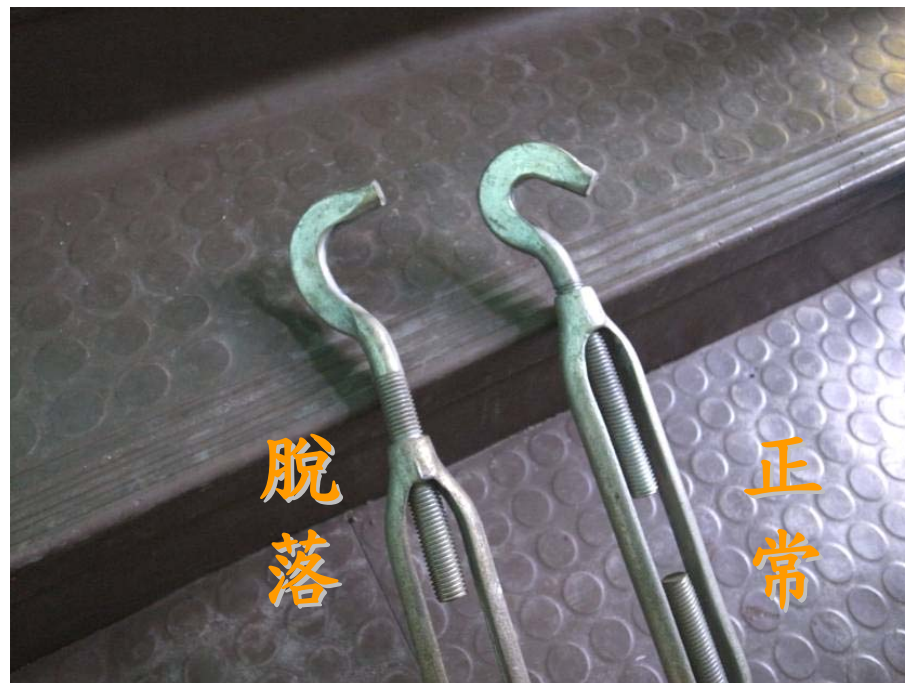
# 鍋爐室斜撐拉桿脫落(12F)

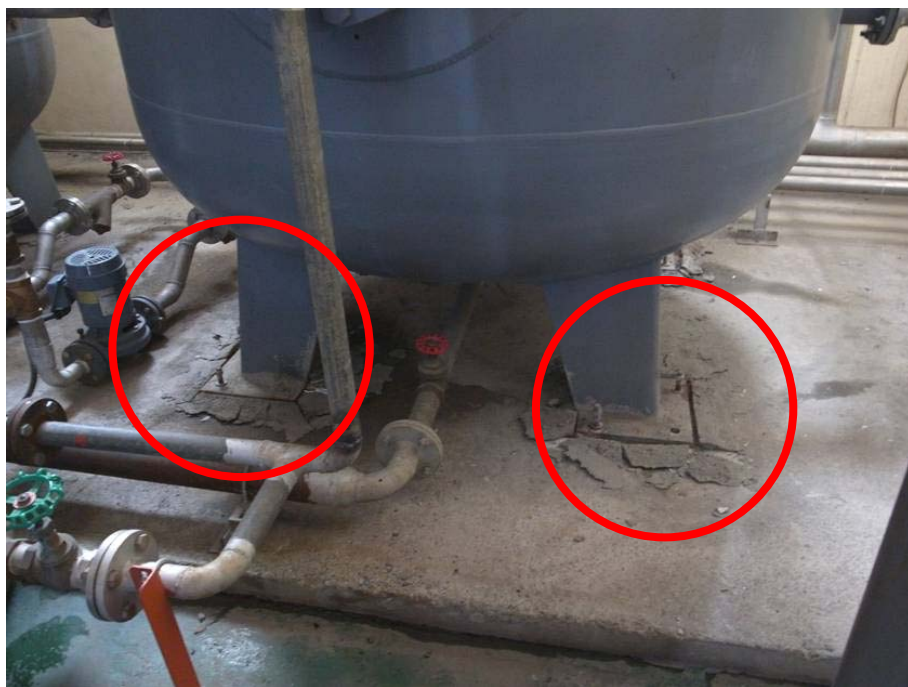
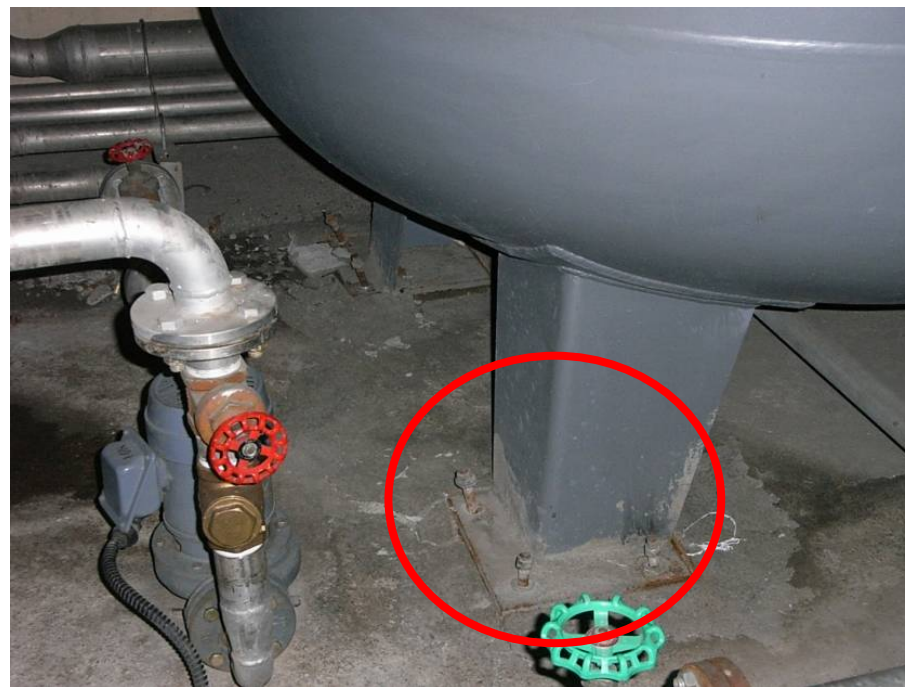
# 熱水儲槽基礎混凝土龜裂、固定螺 栓拉拔鬆脫(12F)

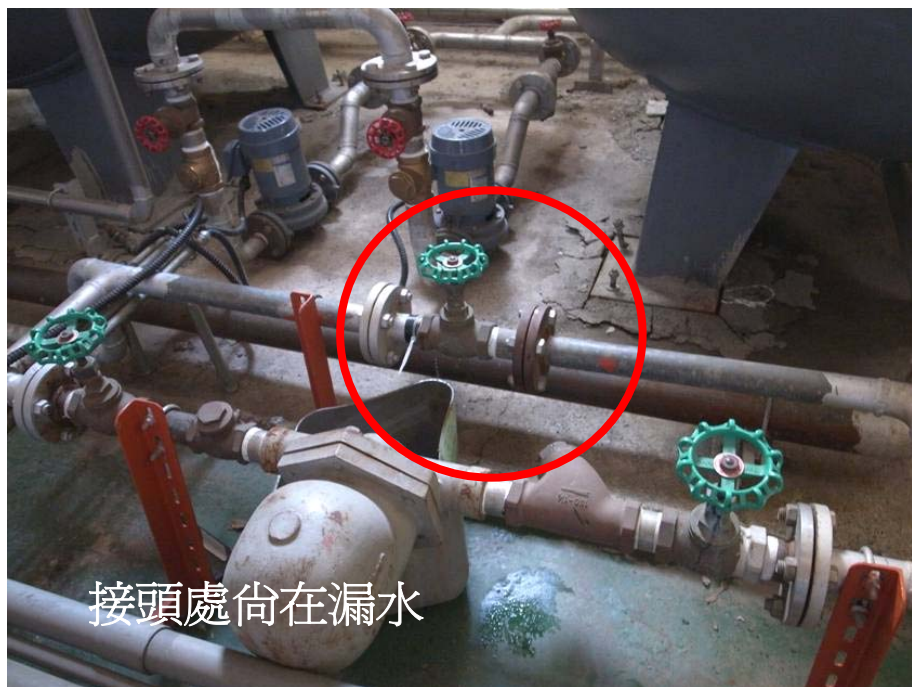
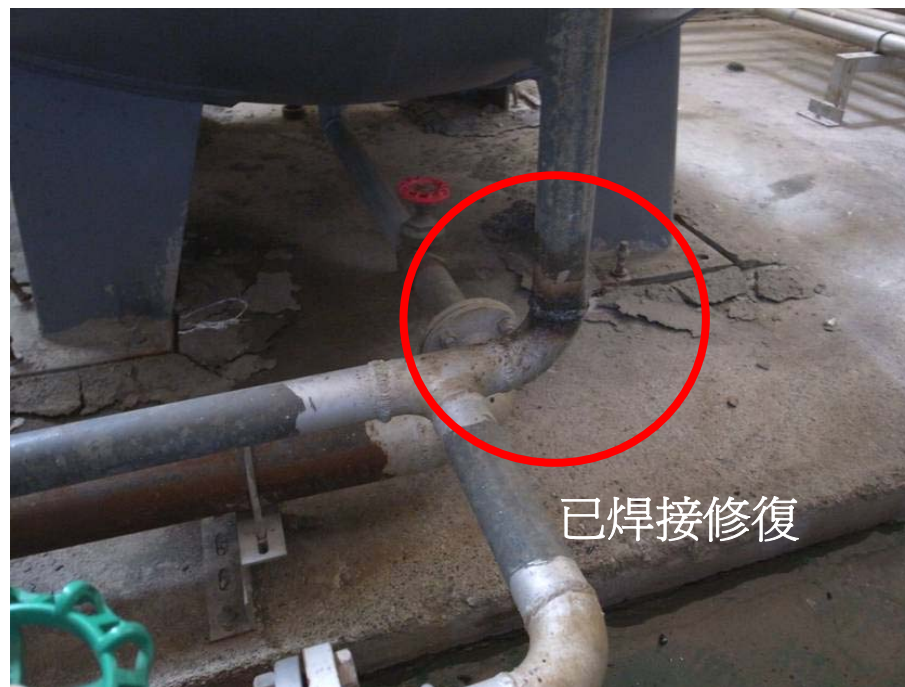
# 鍋爐室管線多處接頭與轉角處斷裂 漏水(12F)

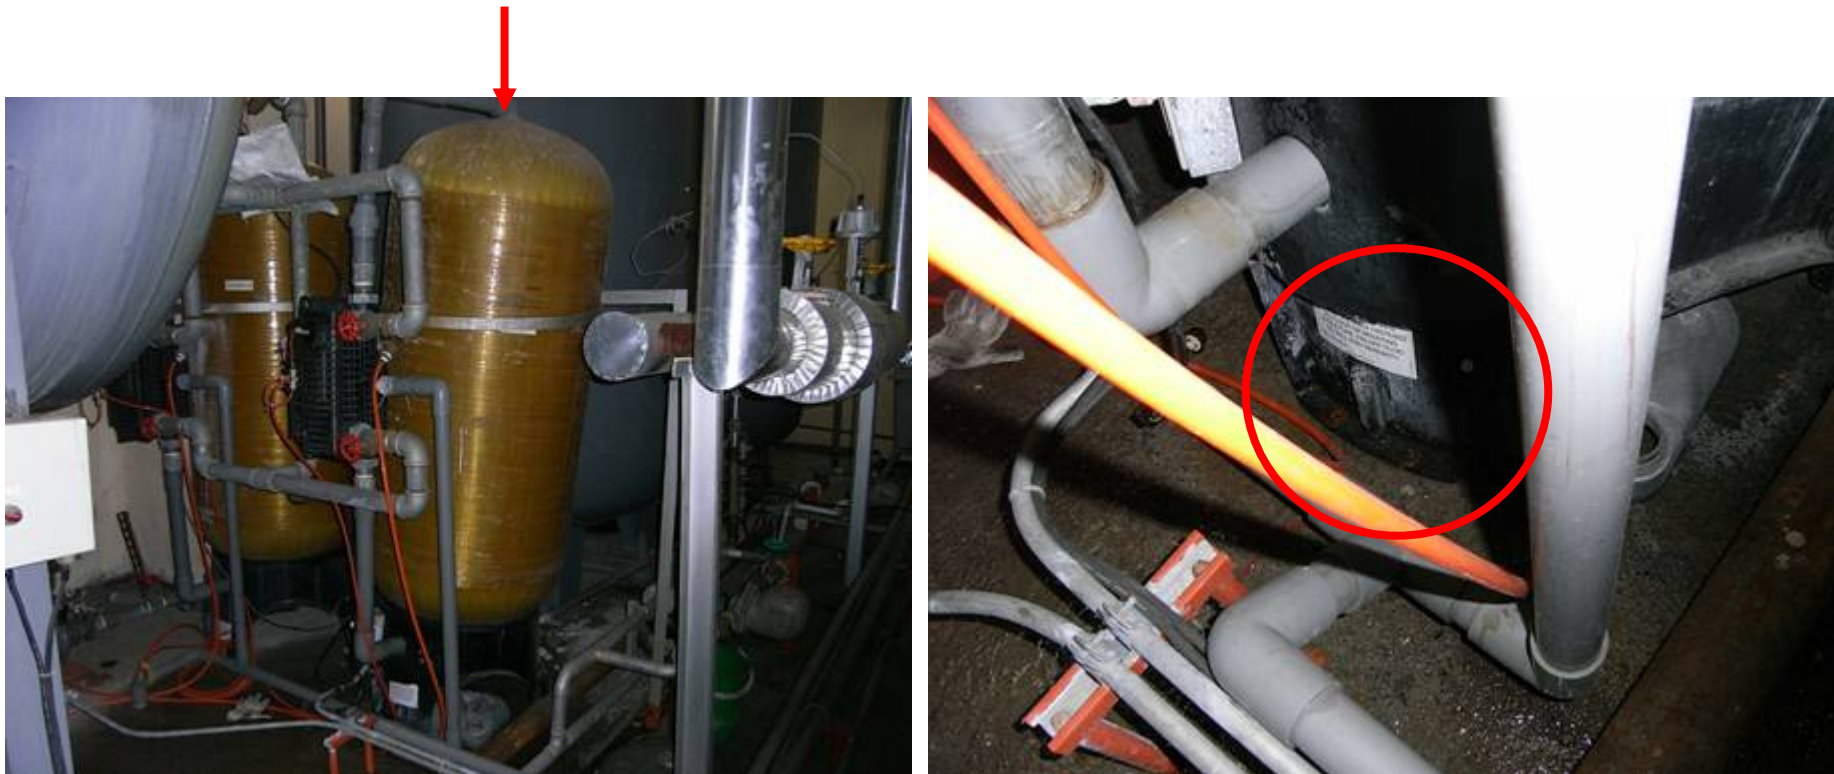
# 純水過濾桶傾斜(12F)

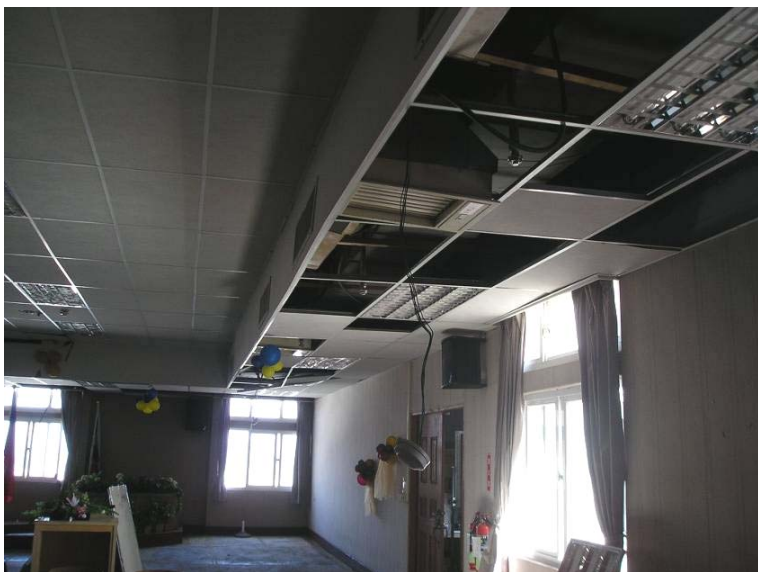
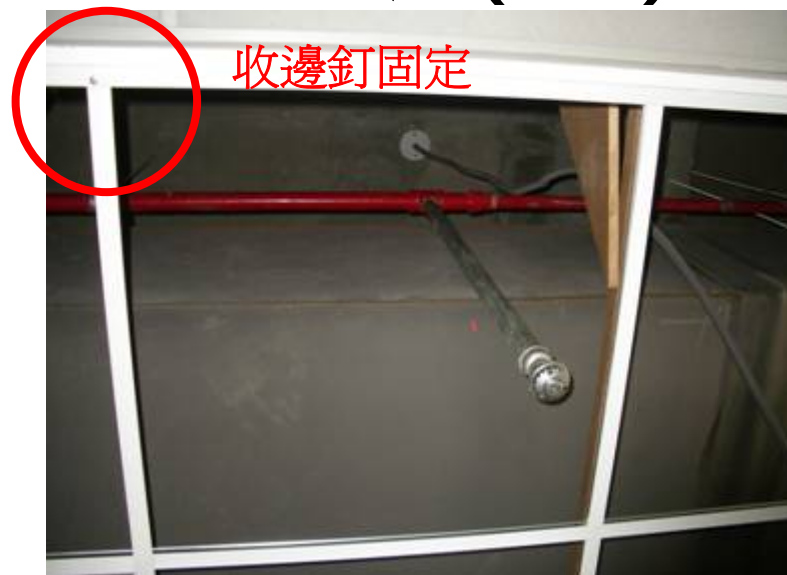
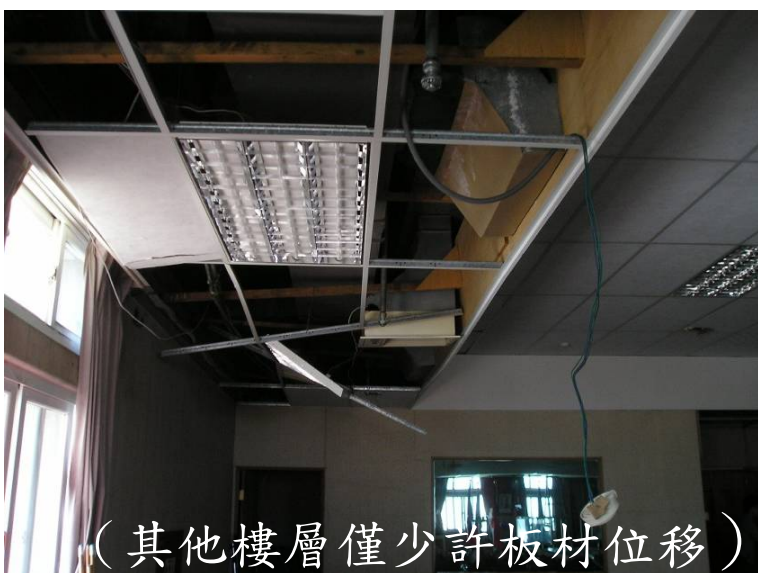
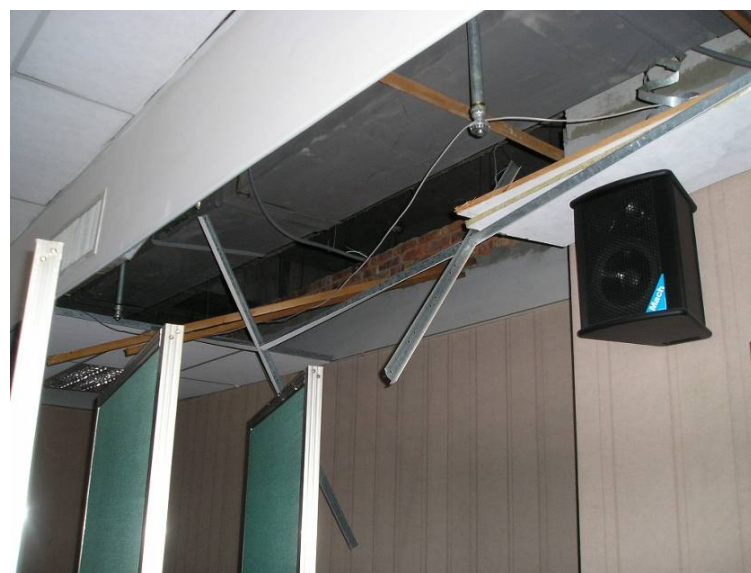
# 輕鋼架天花板嚴重壞(8F)

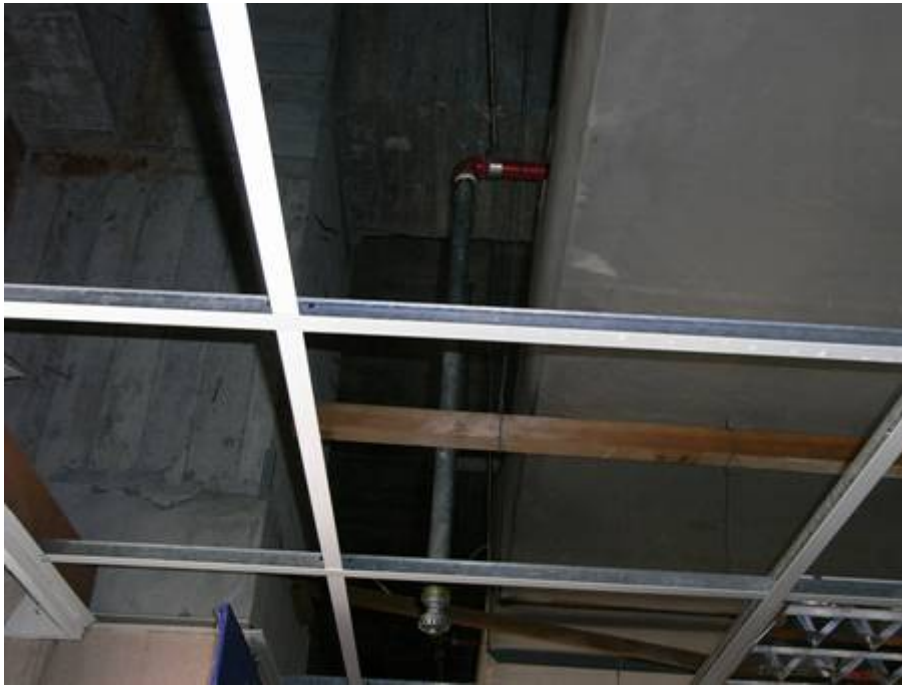
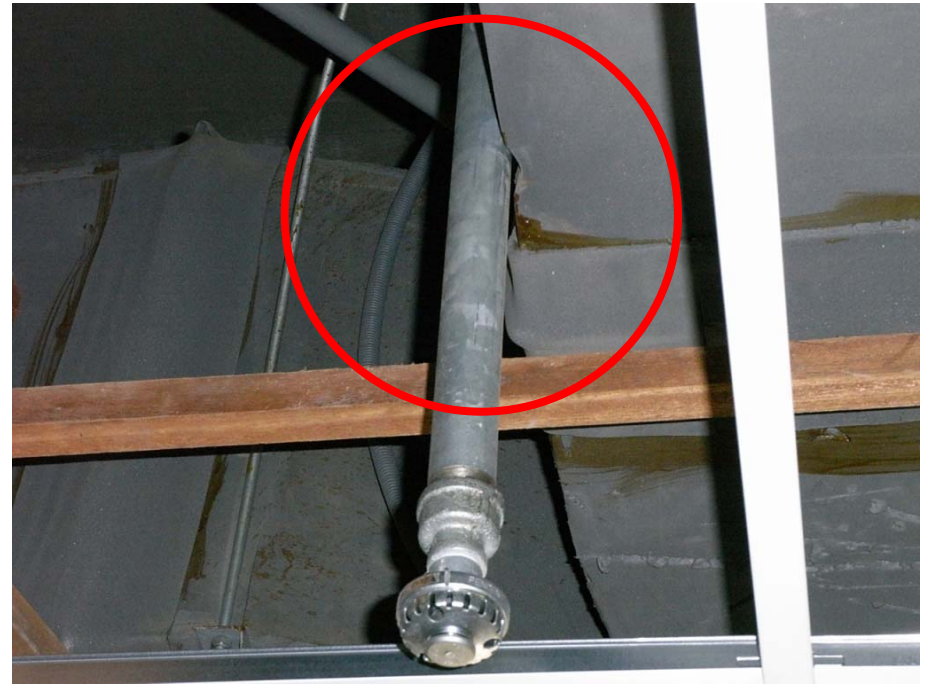
# 消防管線支管斷裂造成淹水(8F)

➔ 水順勢流入電梯間，導致電梯電路短路

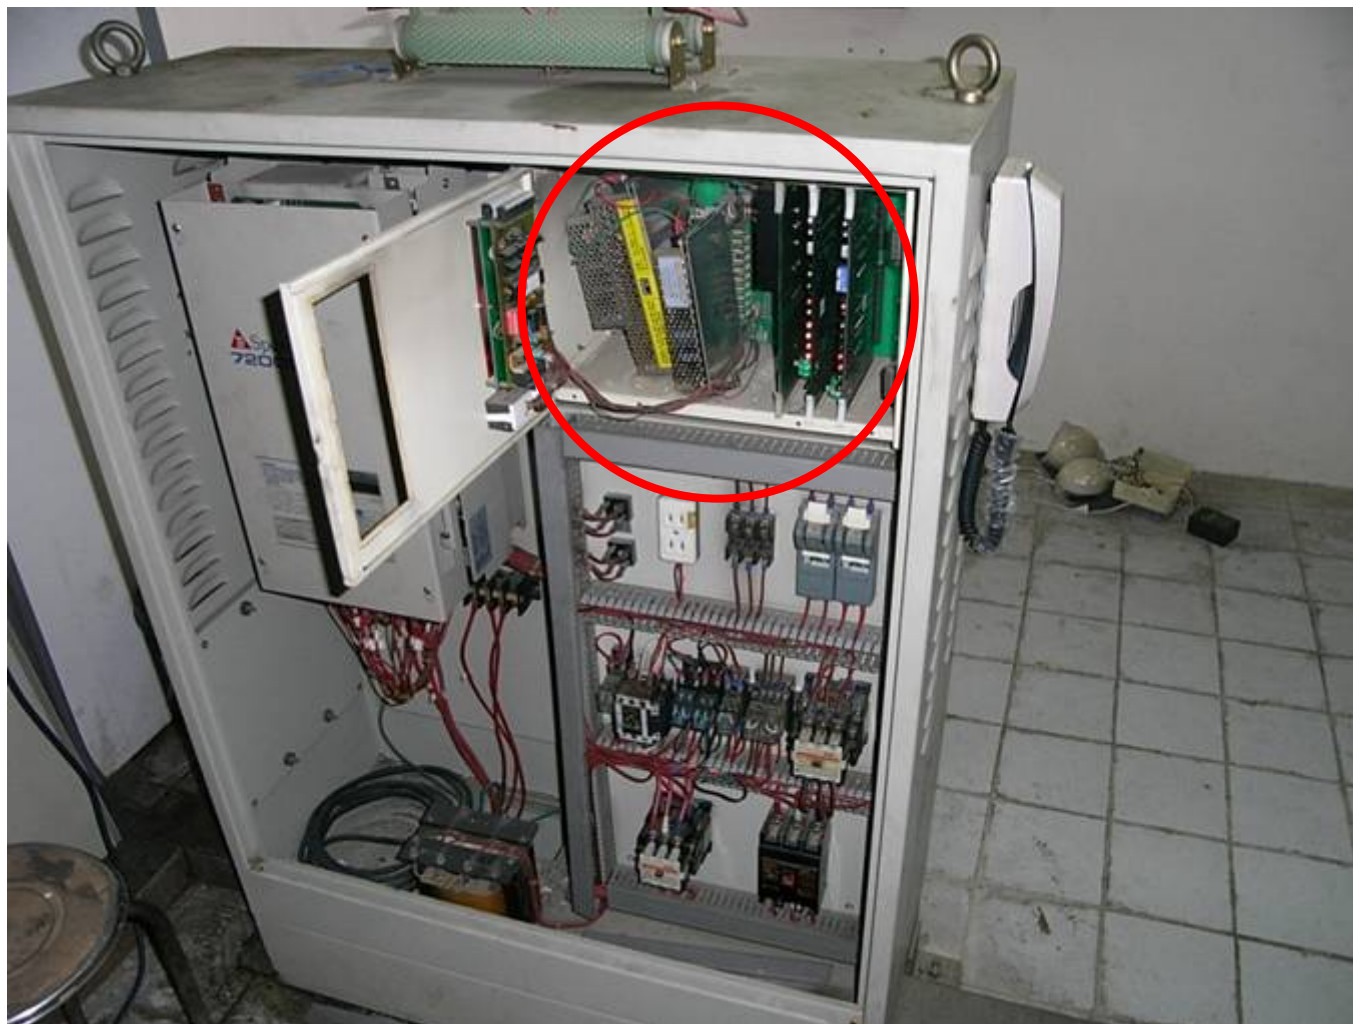
# 電梯機房之控制電路板鬆脫，電梯 停止運轉

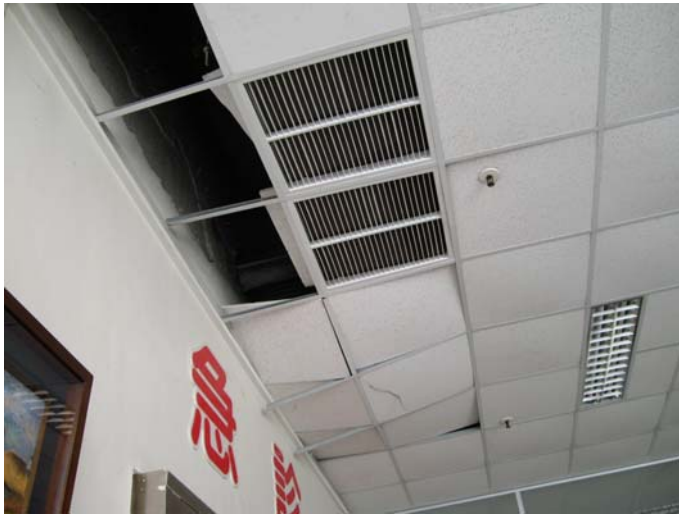
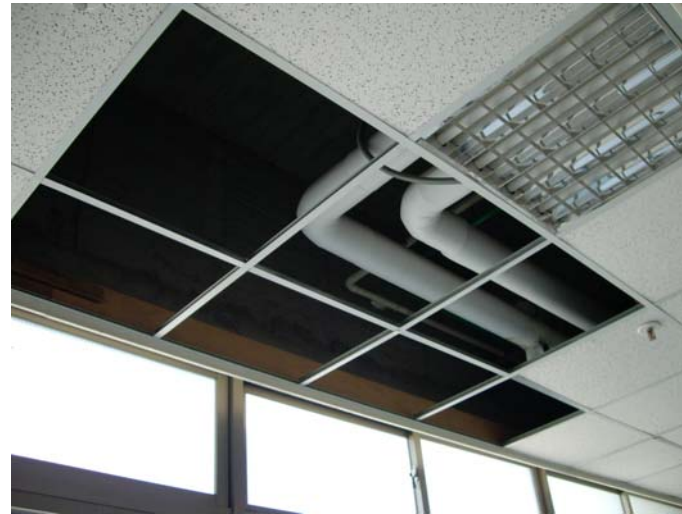
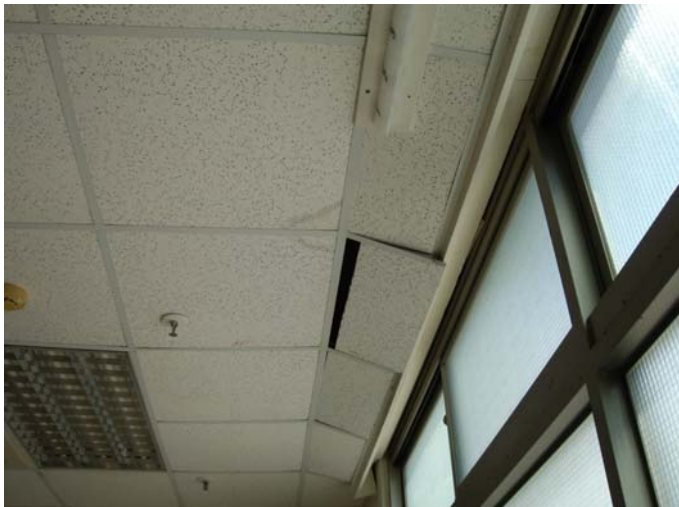
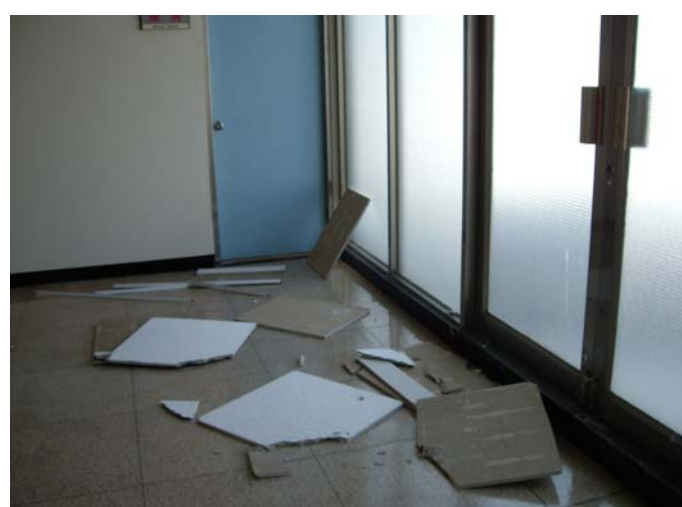
# 輕鋼架天花板破壞

- 1F急診室，3-5F護理站

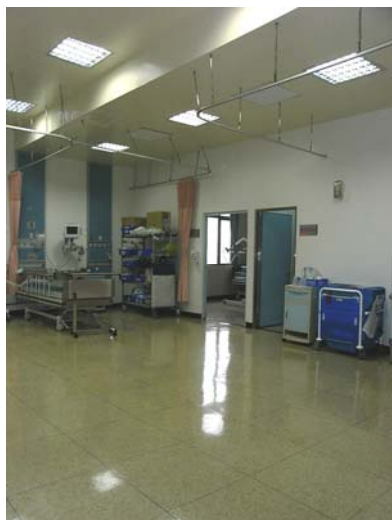
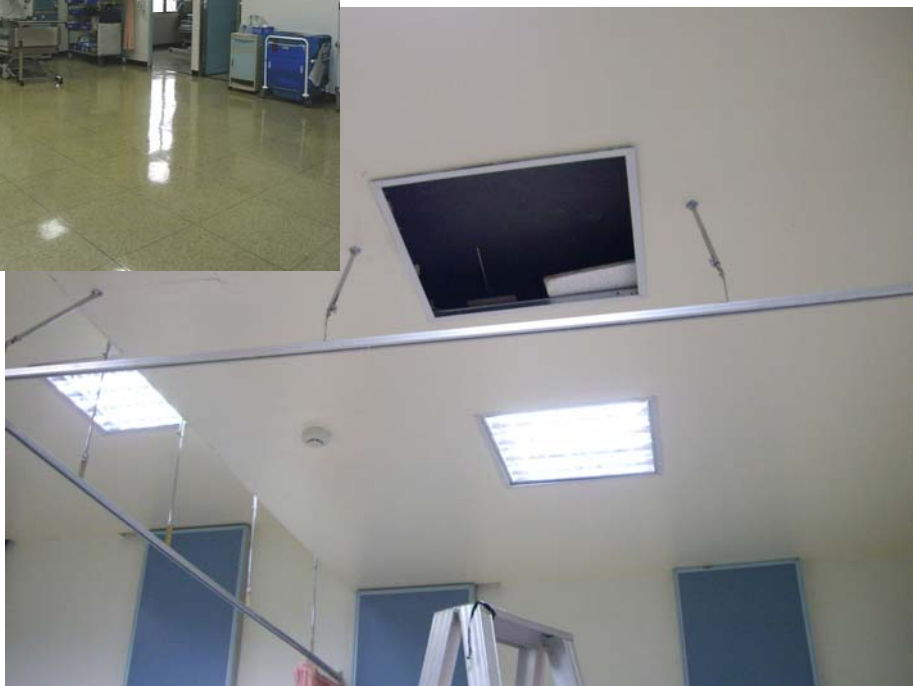
# 管線斷裂漏水

2F加護病房  
空調管線

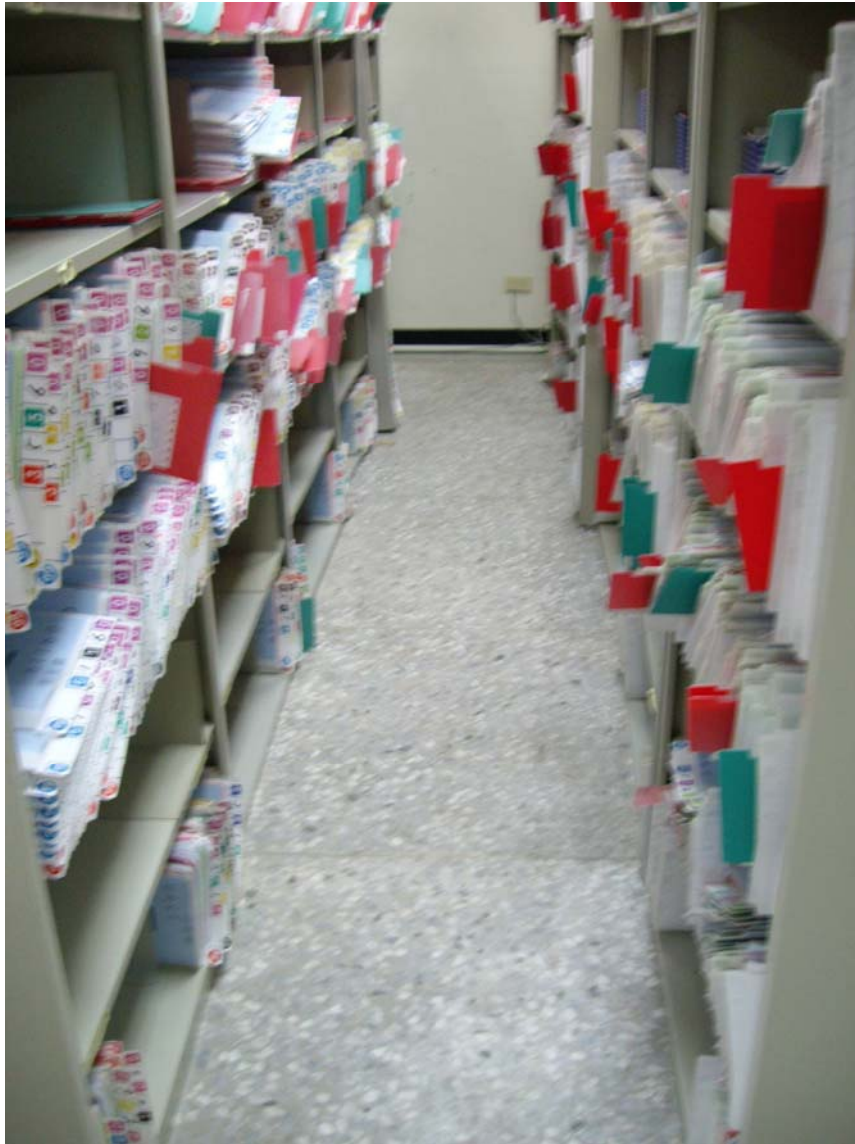
# 病歷架位移(B1F)

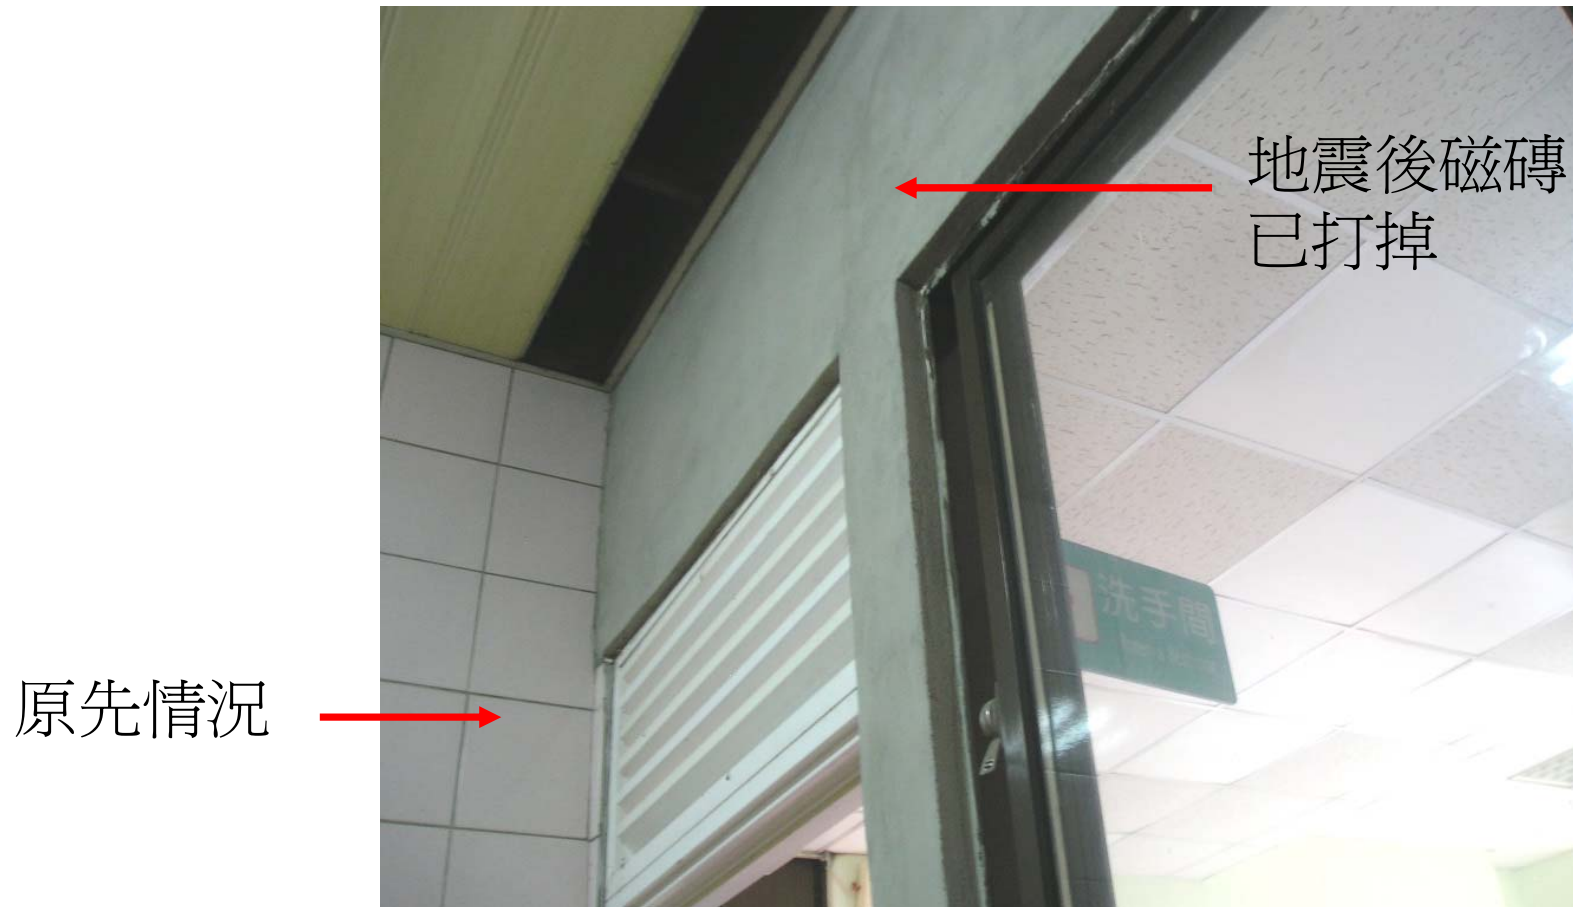
# 廁所出入口牆壁磁磚掉落(1F)

震後已將該牆面其餘磁磚打掉，避免掉落砸傷使用者，擬日後補上油漆

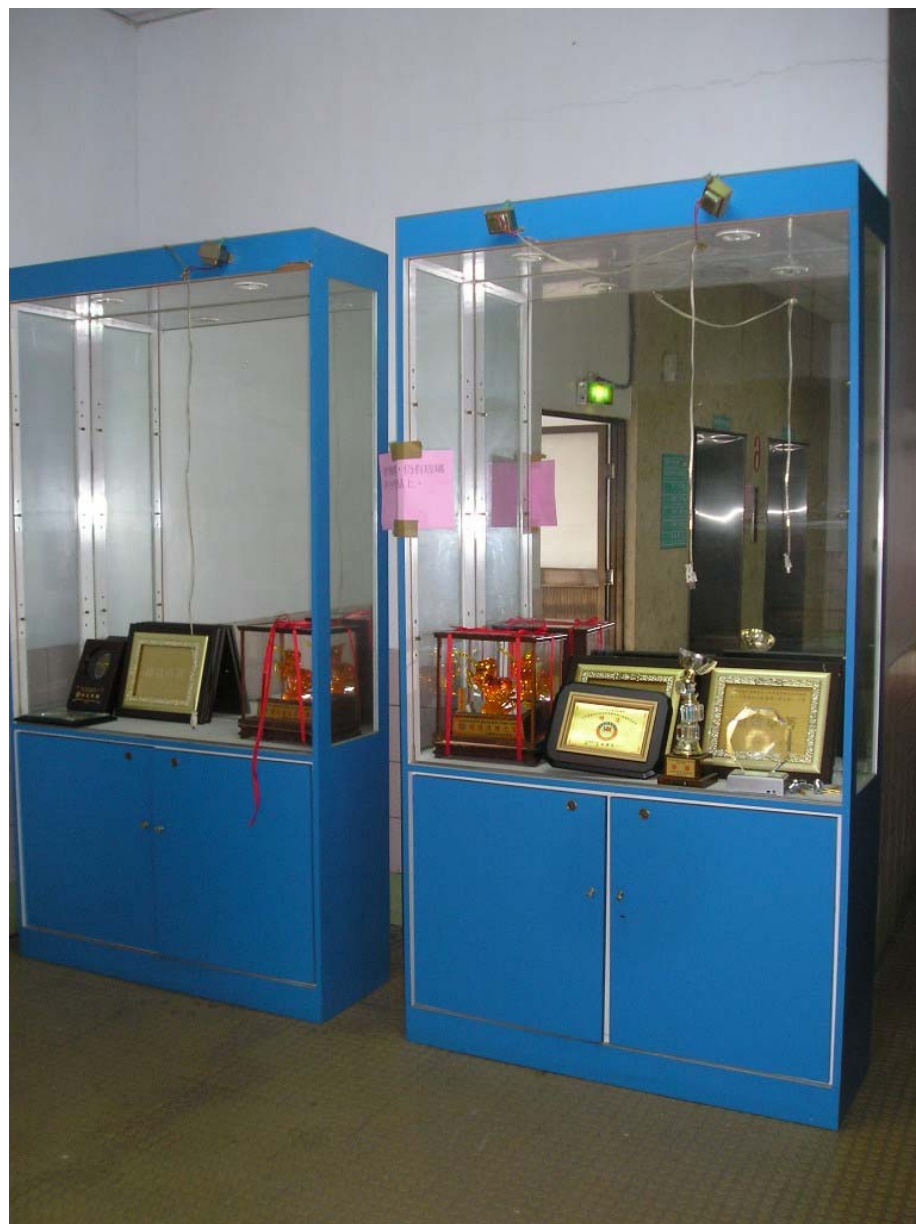
# 展示櫃傾倒(6F)

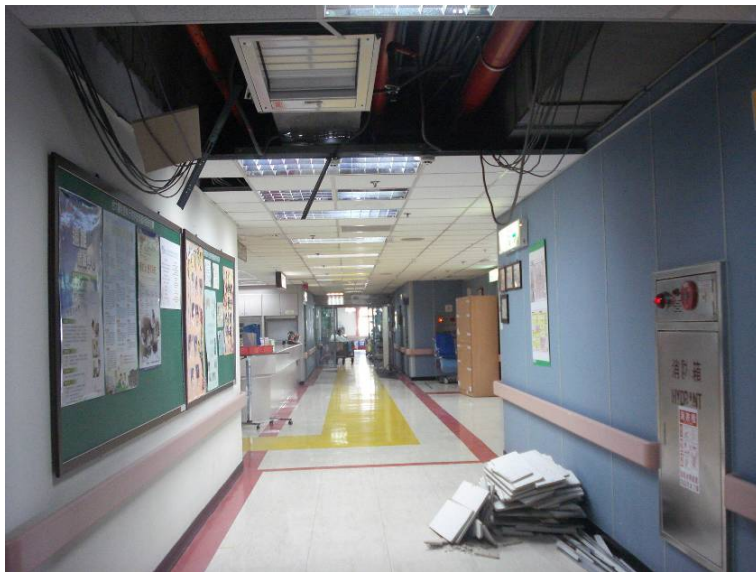
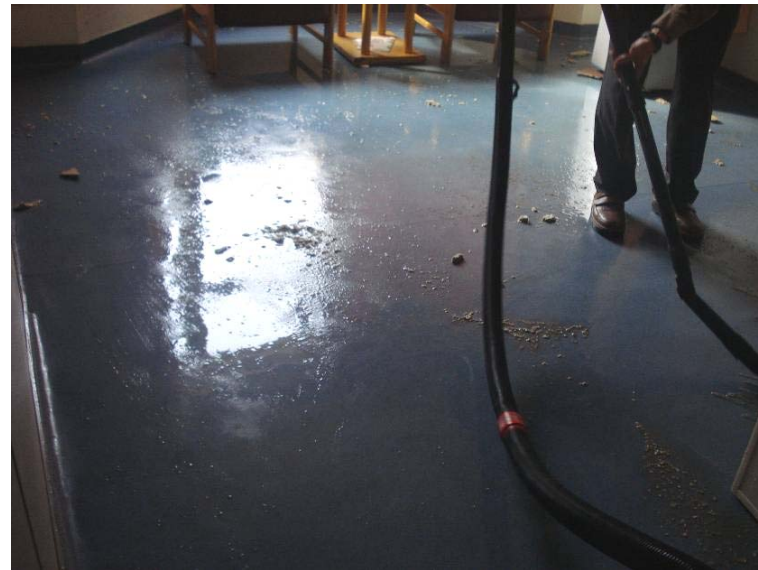
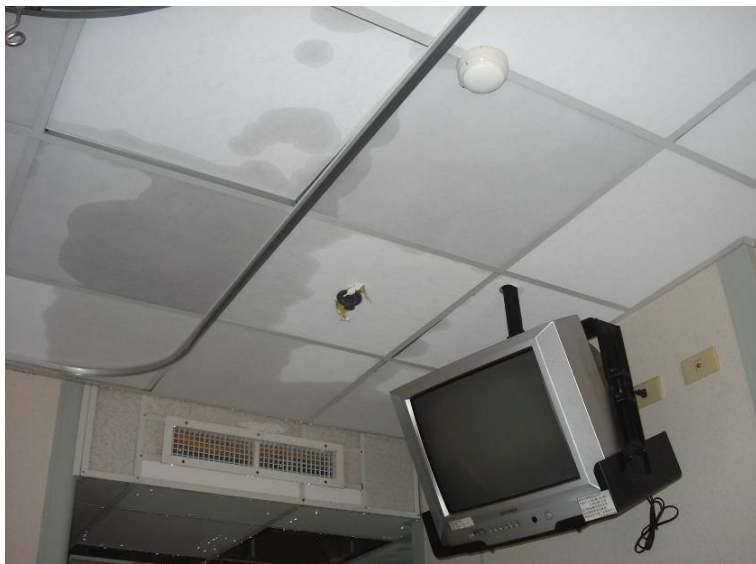
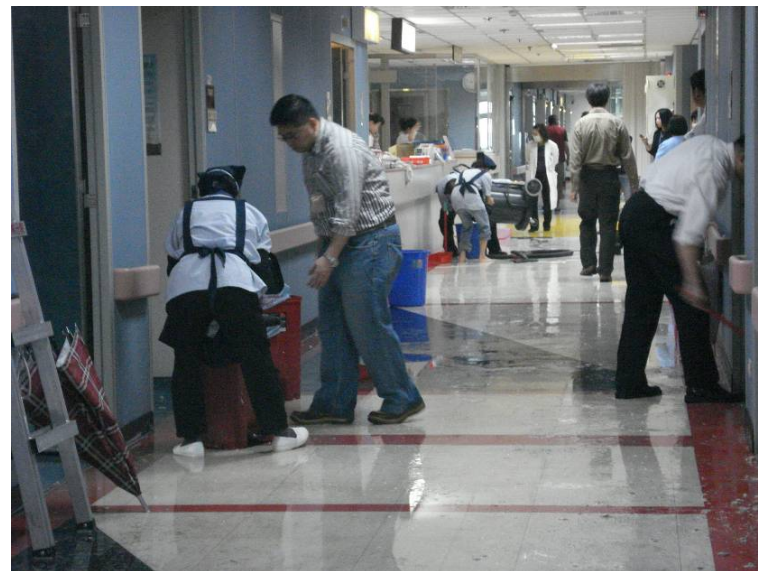
# 消防管線斷裂嚴重淹水(新-7F)

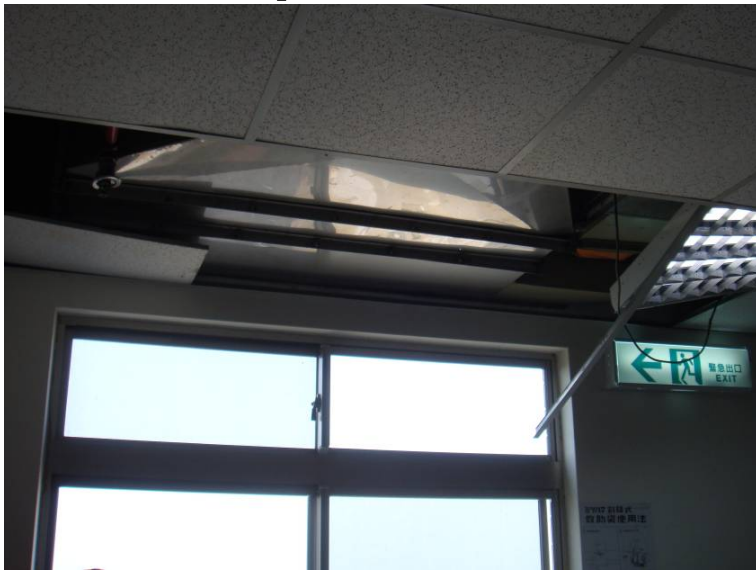
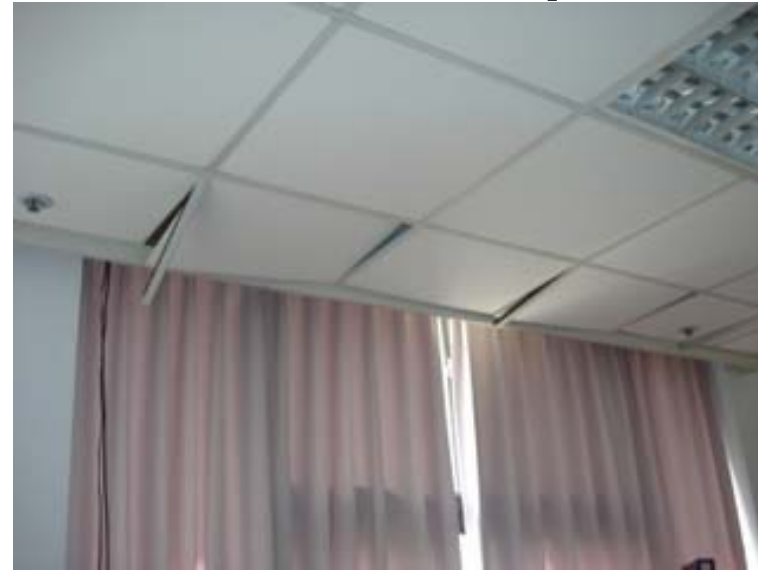
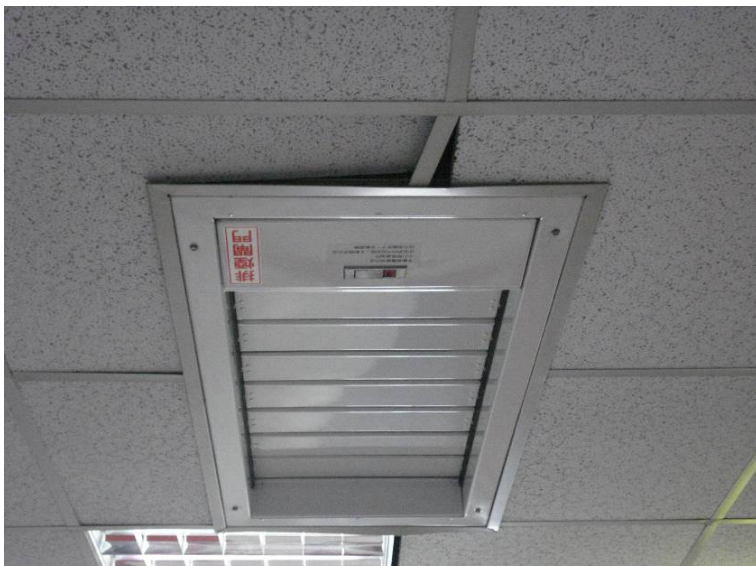
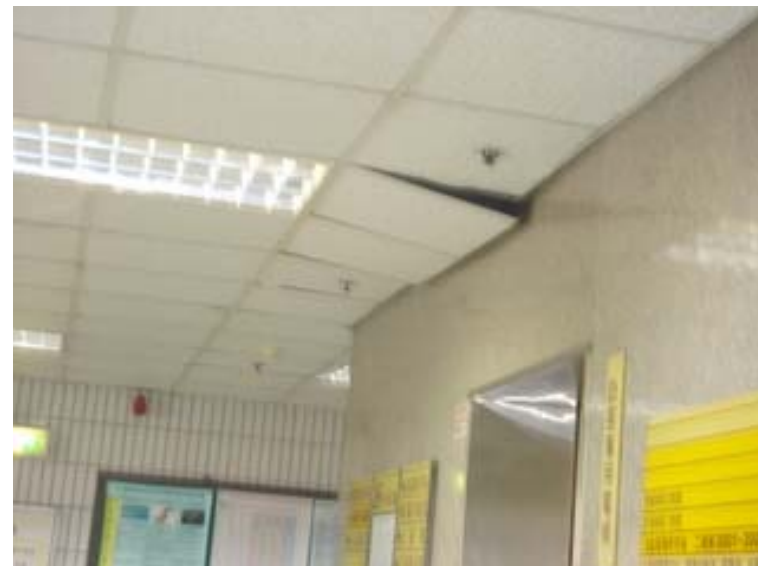
# 輕鋼架天花板破壞掉落 (左：新-7F，右：復-2F)

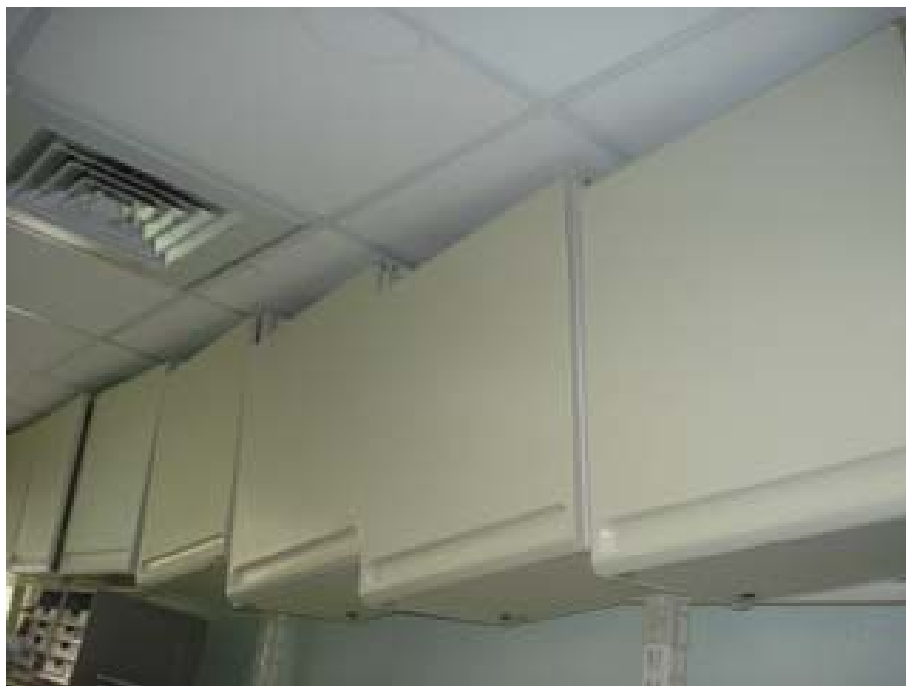
# 壁掛式置物櫃支撐受損掉落(舊-1F)

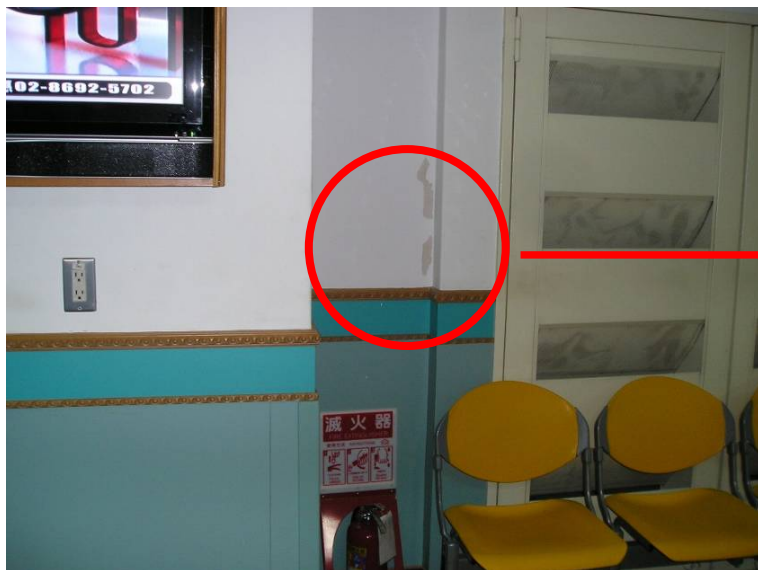
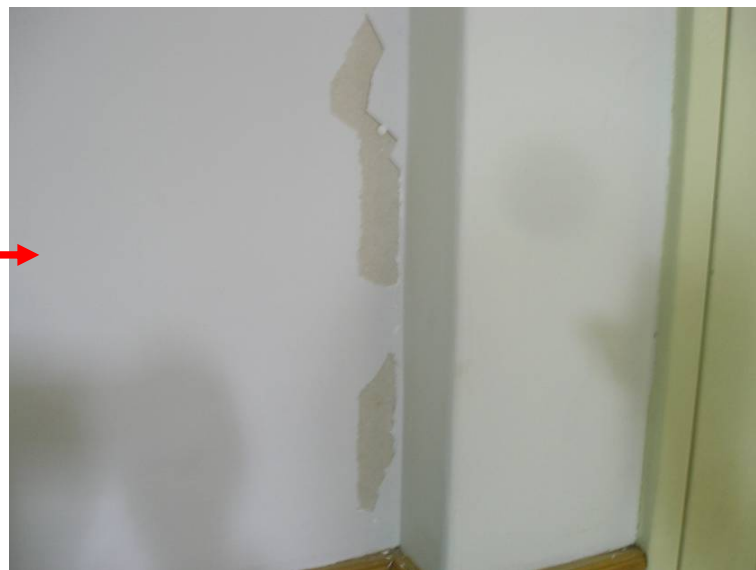
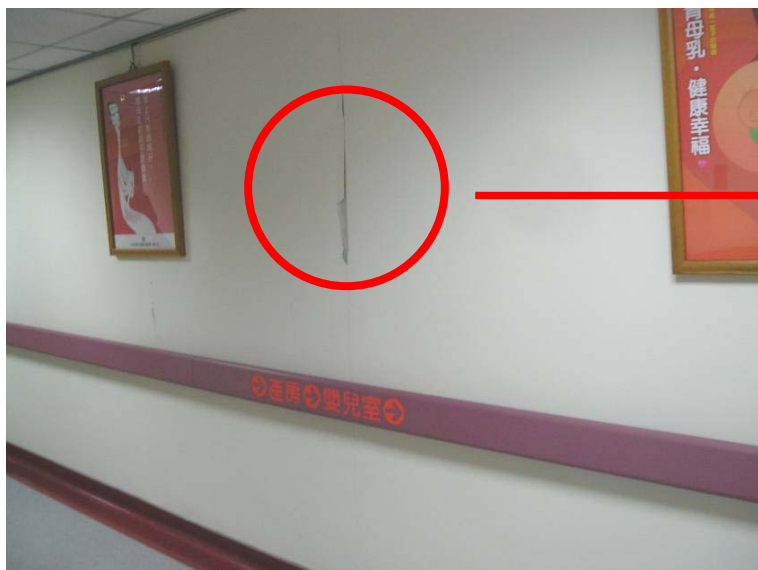
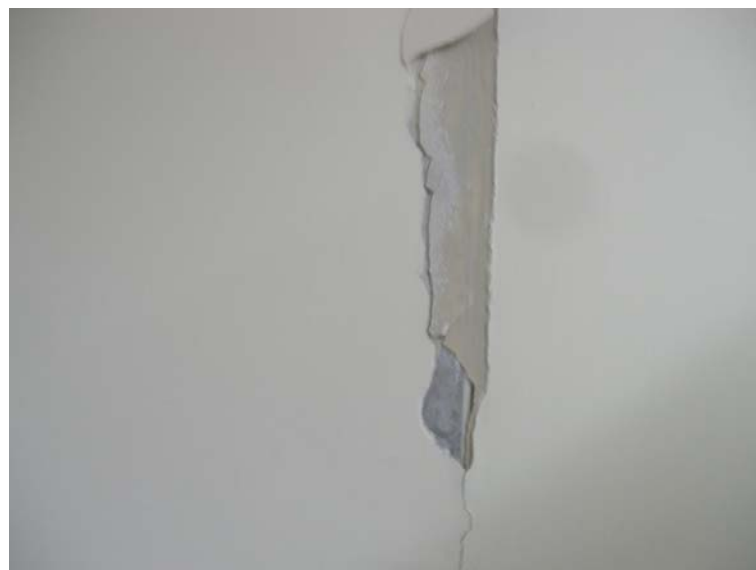
# 輕隔間牆表層脫落(4,5F)
