# 20100304高雄甲仙地震 非結構震害調查

姚昭智，黃文駿，陳威中，黃郁婷  
成功大學建築系  
郭耕杖，林凡茹，柴駿甫，黃震興  
國家地震工程研究中心

# 非結構震害 調查地點

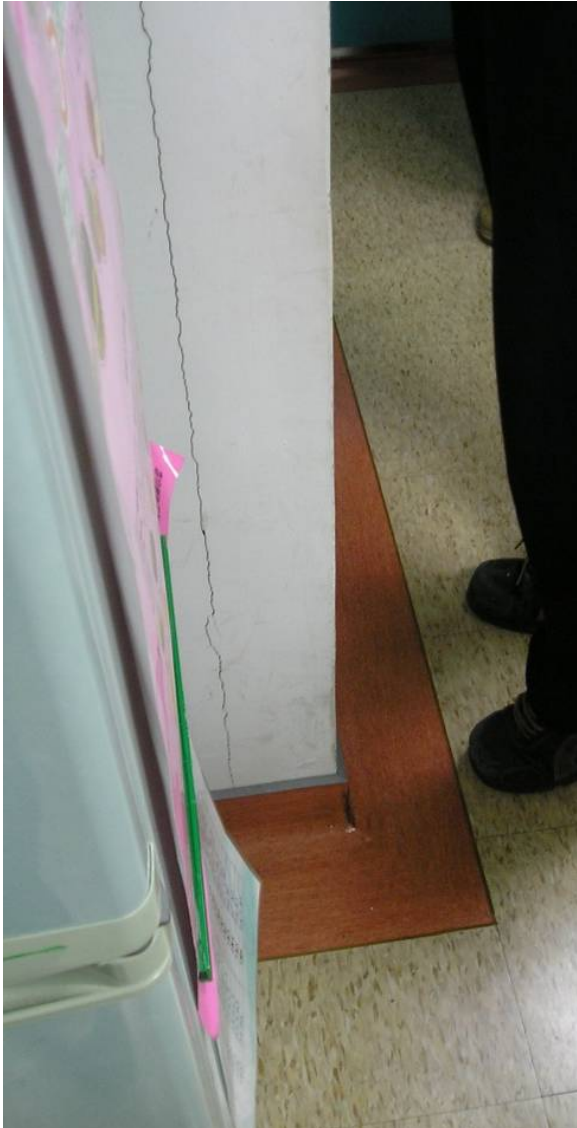
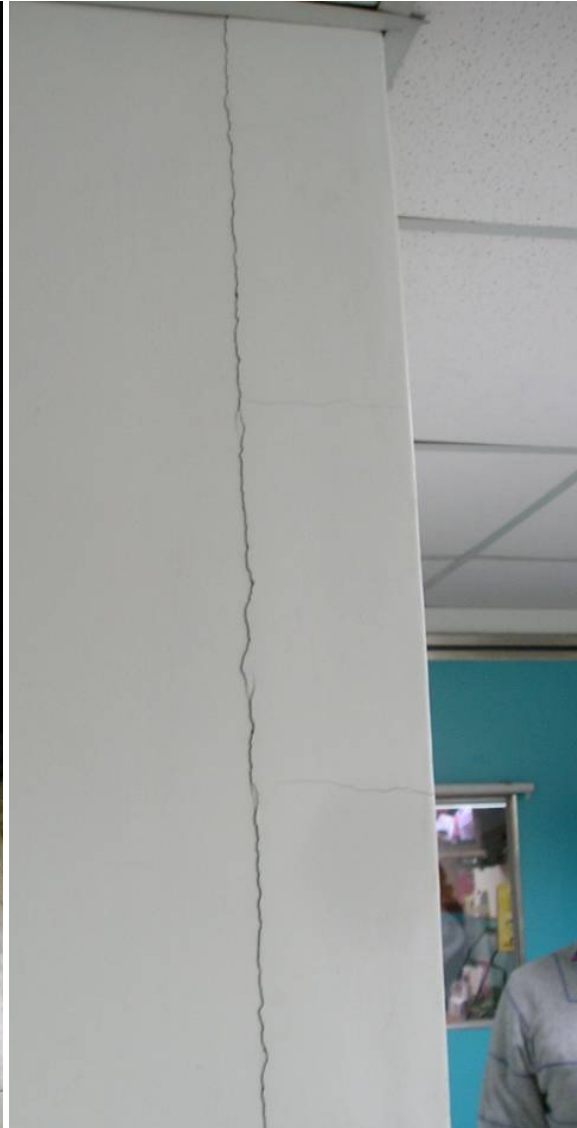
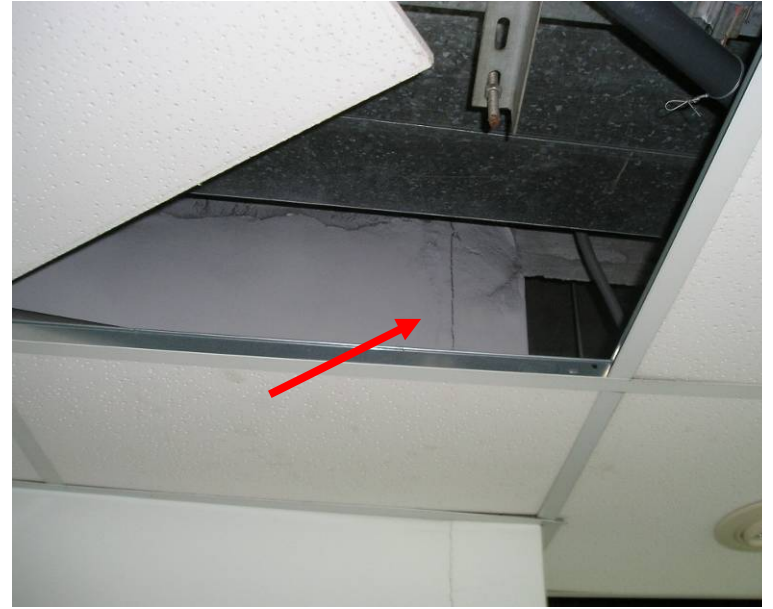
# 磚牆牆面龜裂

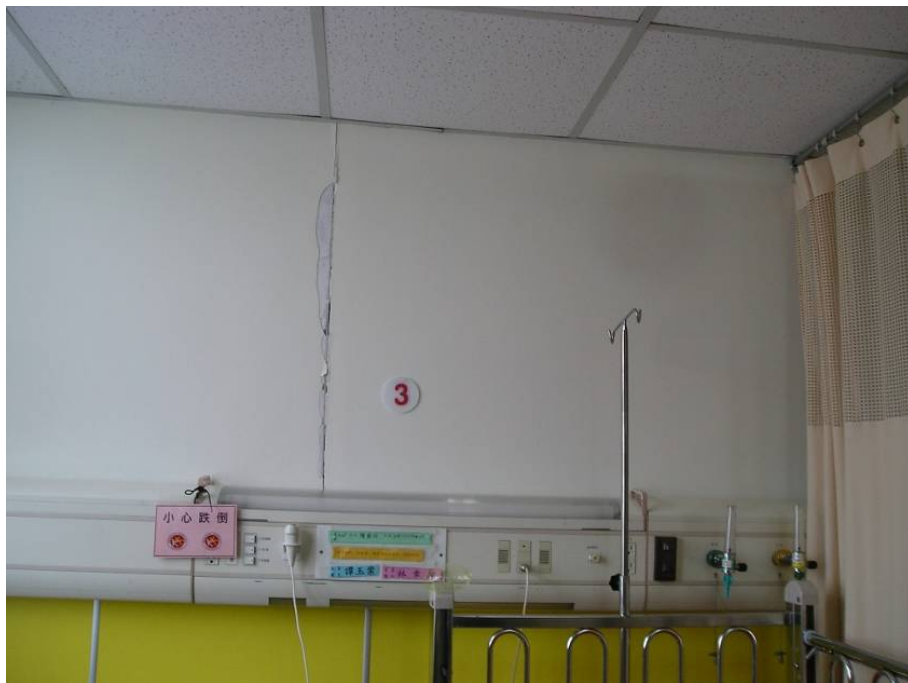
# 與輕隔間牆連接處磚牆表層剝落

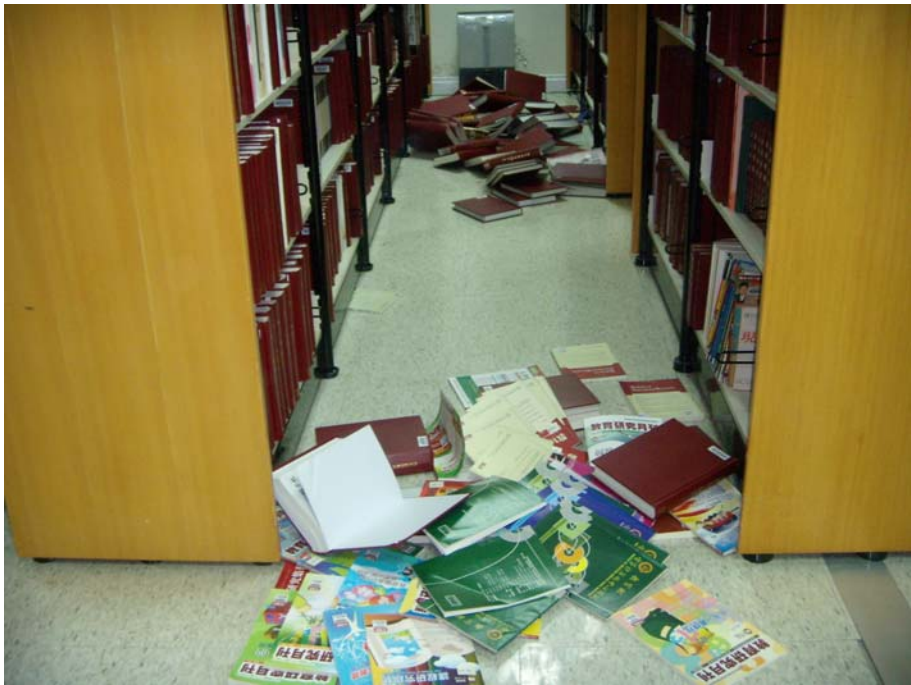
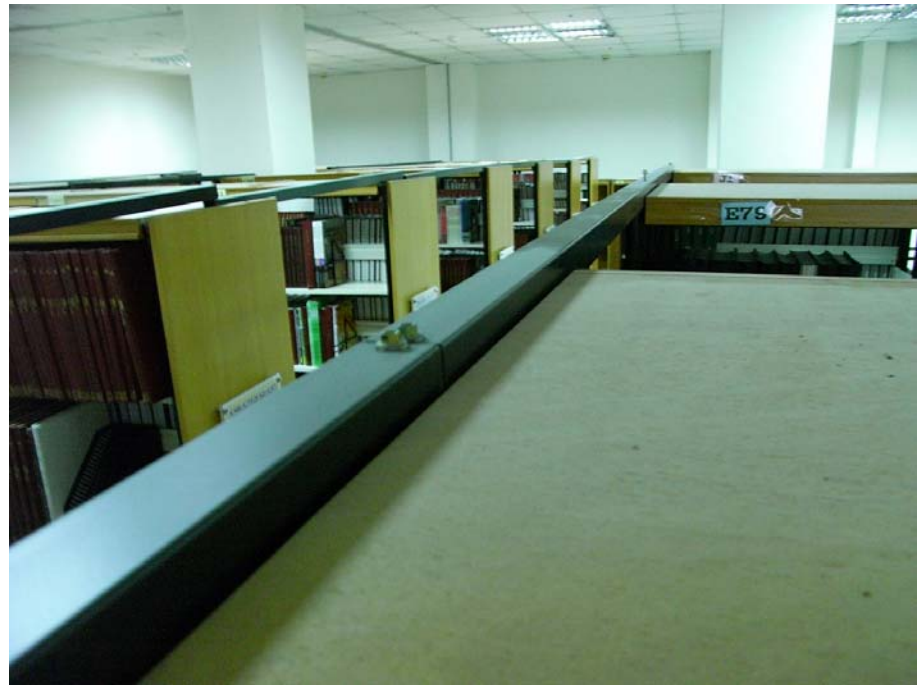
# 書本掉落

- 1F期刊書架加設有連桿(高x寬:240x50cm)
- 隔板具水平向滑動束制

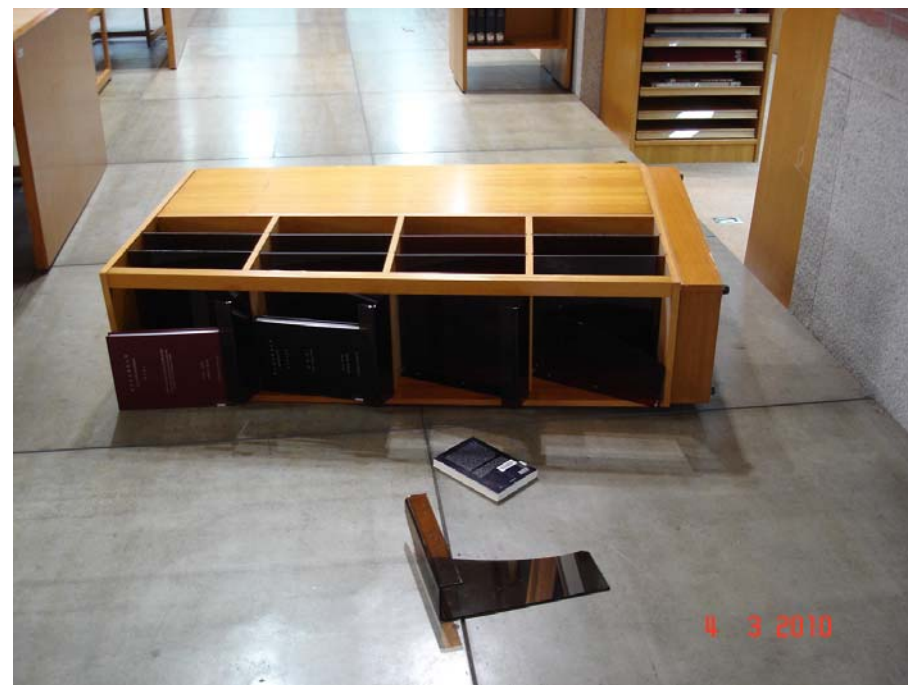
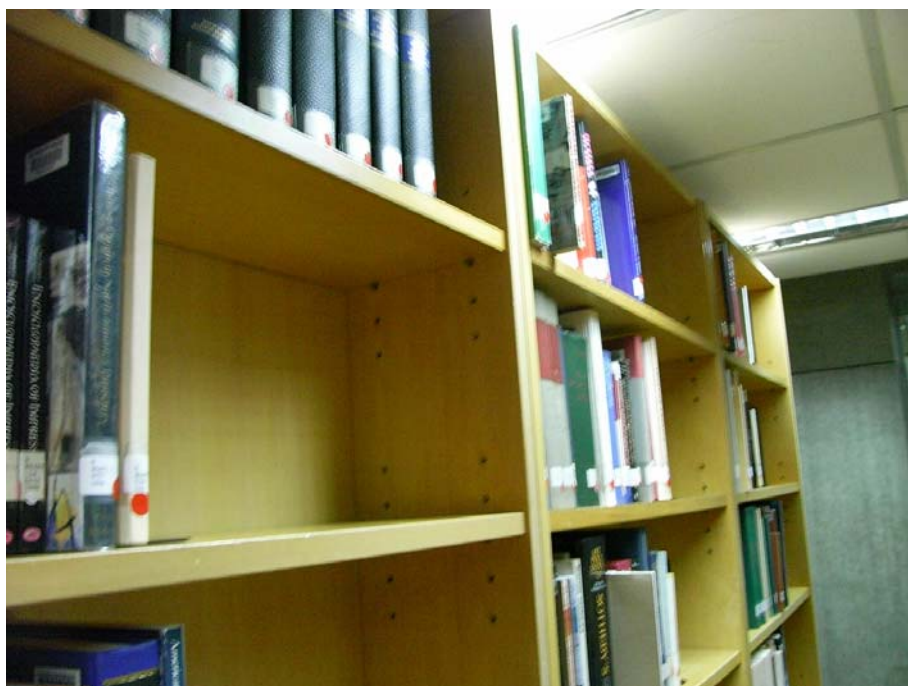
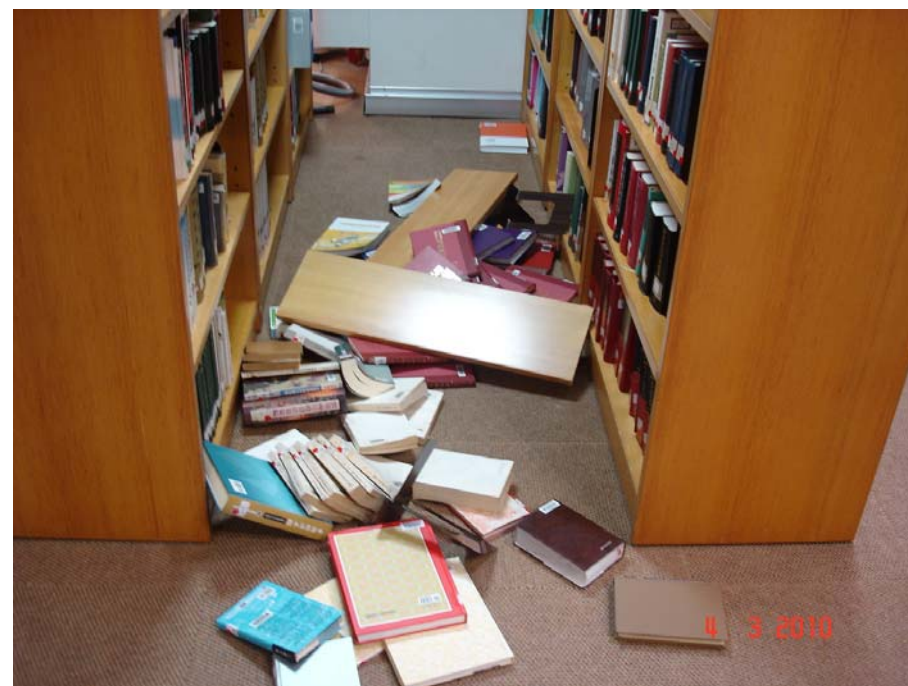
- 2-3F隔板與書本掉落
- 書架傾倒

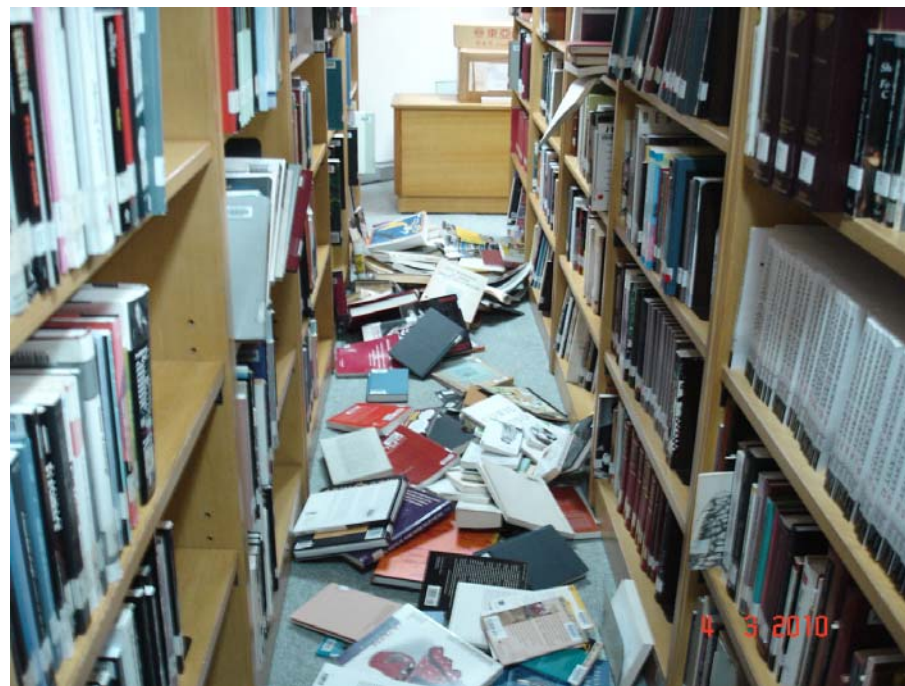
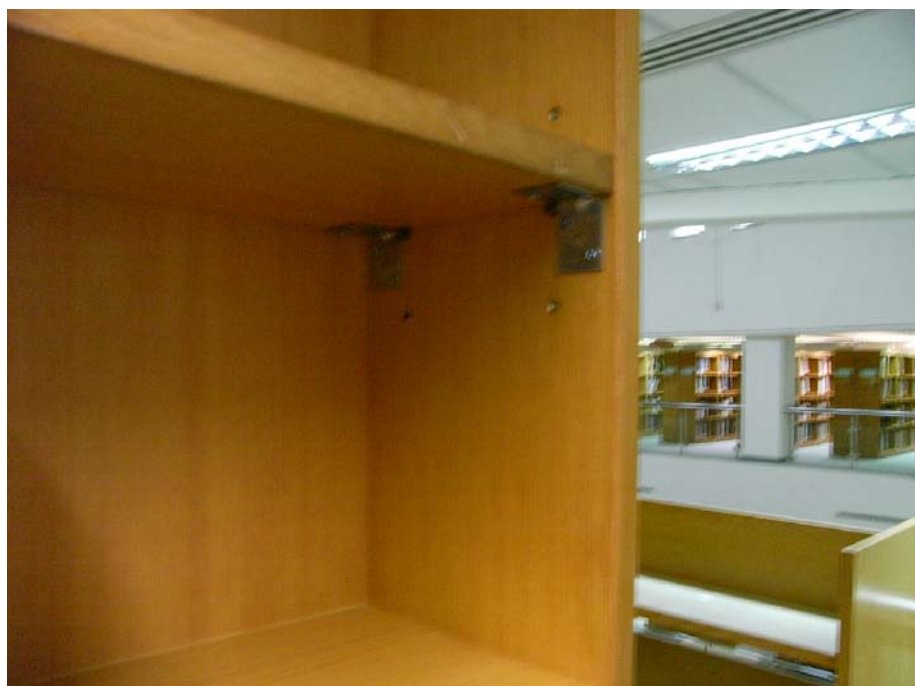
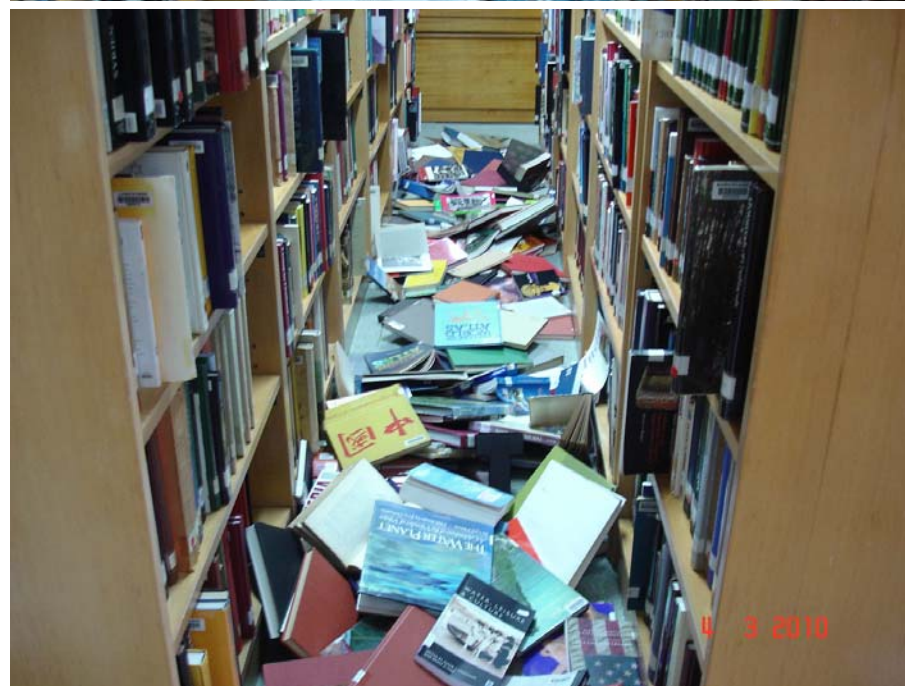
- 4-5F書本掉落
- 隔板有固定未掉落

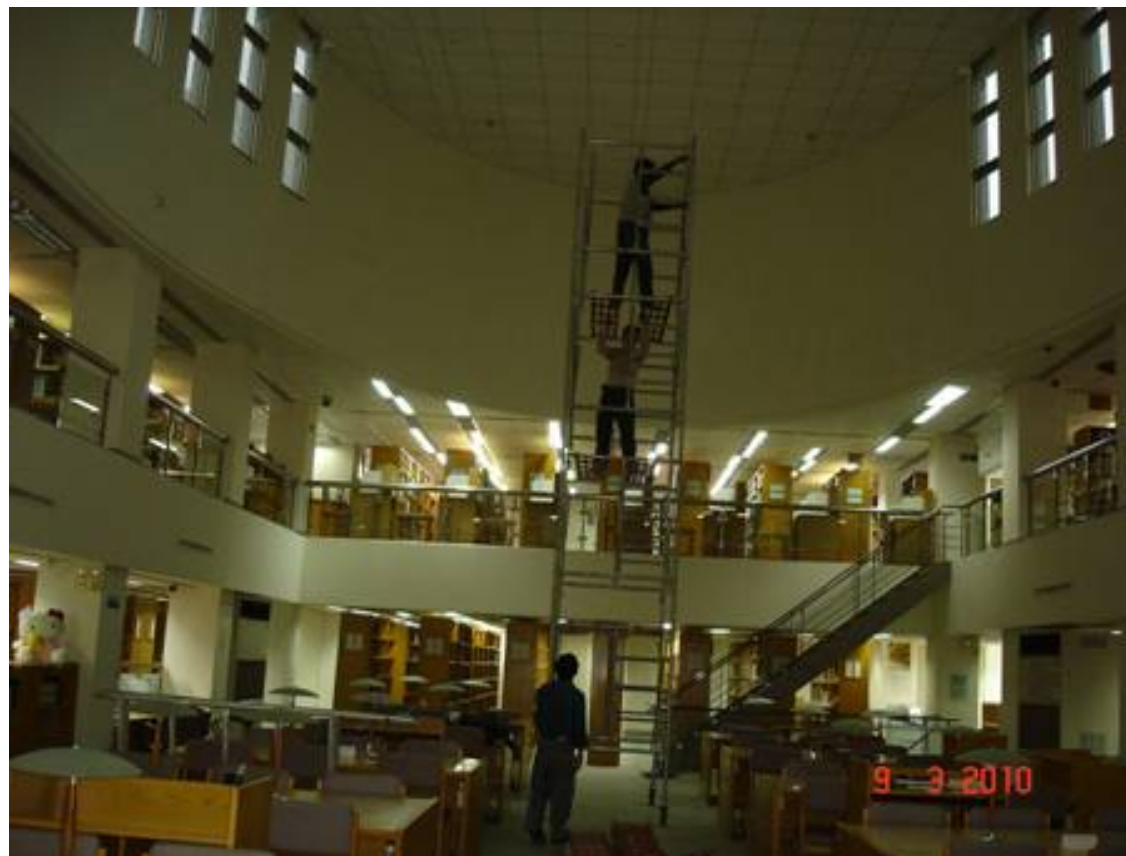
- 4-5F挑空部份天花板面板錯位

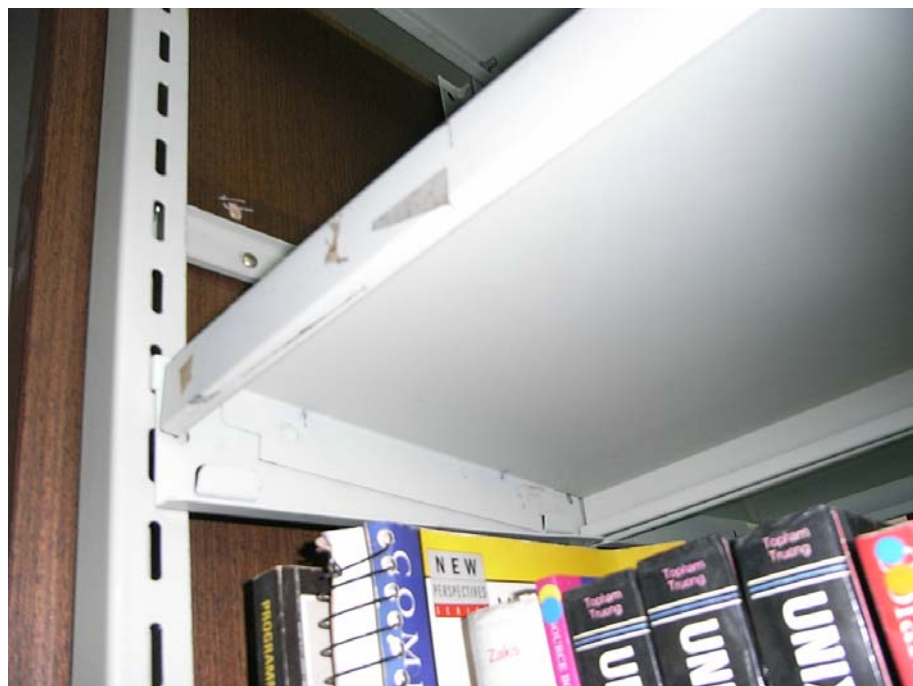
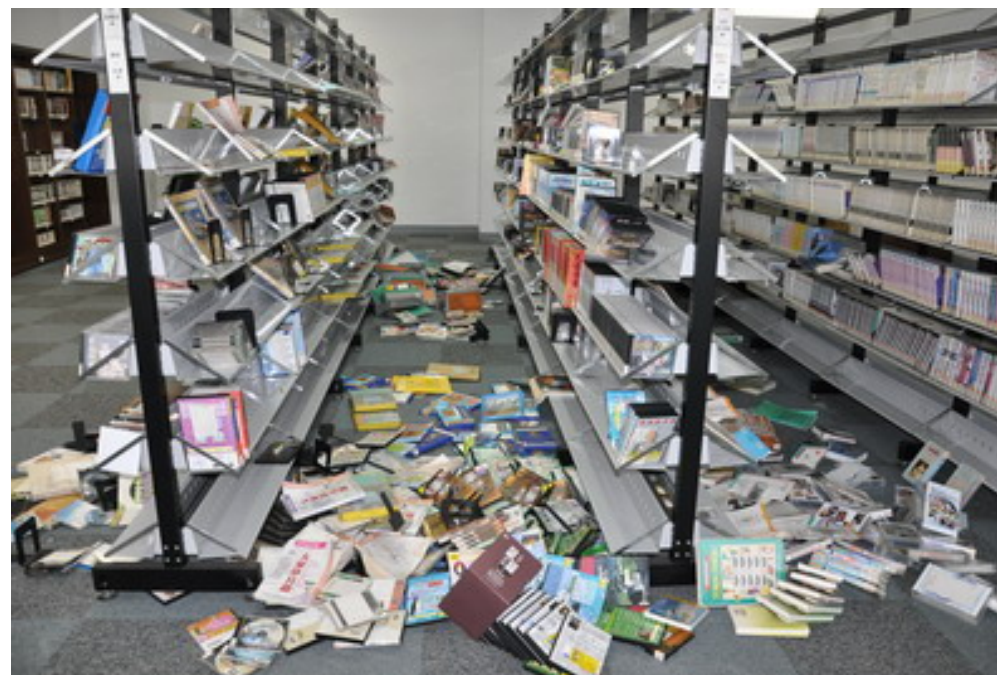
# 視聽室CD與書本掉落

- 書架隔板具水平向束制，書本少量掉落
- CD架未傾倒，但CD與書本掉落
