## 2015「台灣地震損失評估系統」講習會 活動斷層近地表變形特性研究 -如何與活動斷層災害和平相處

2015-11-23  
國家地震工程研究中心演講廳（101室）

### 活動斷層近地表變形特性研究

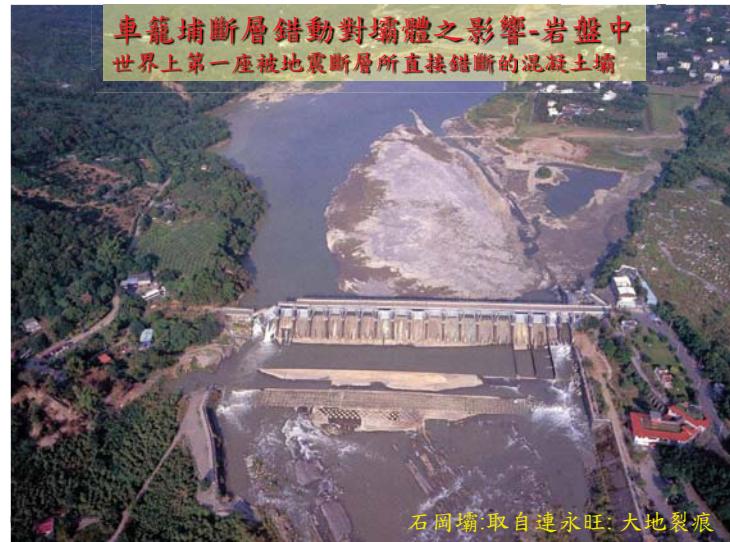
石岡壩：取自連永旺：大地裂痕

**車籠埔斷層錯動對壩體之影響-岩盤中  
世界上第一座被地震斷層所直接錯斷的混凝土壩**

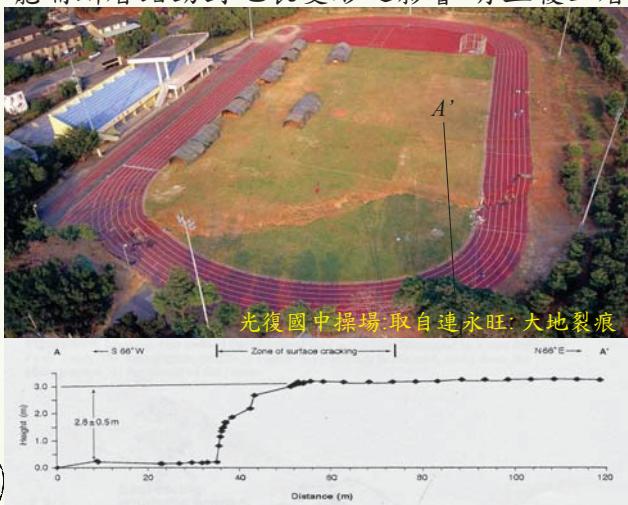
光復國中操場：取自連永旺：大地裂痕

**車籠埔斷層錯動對地表變形之影響-有上覆土層**

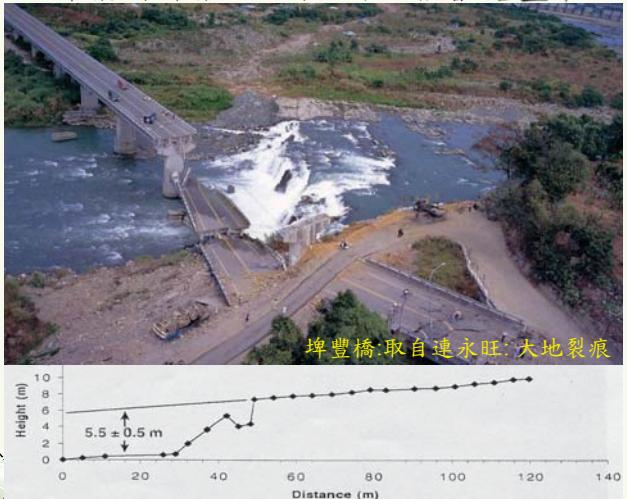
埤豐橋：取自連永旺：大地裂痕

**車籠埔斷層錯動對橋樑之影響-岩盤中**

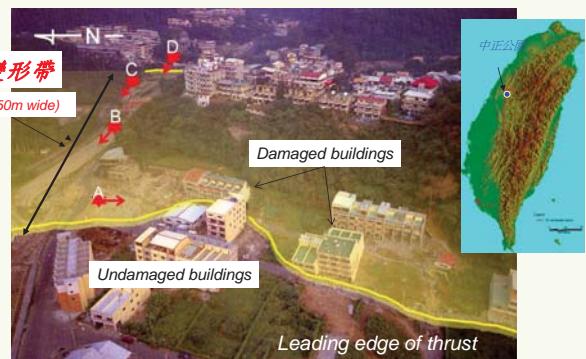
**車籠埔斷層錯動對地表變形之影響-有上覆土層-  
豐原中正公園及其附近的地表變形  
：主斷層與背衝斷層是否分開考量**

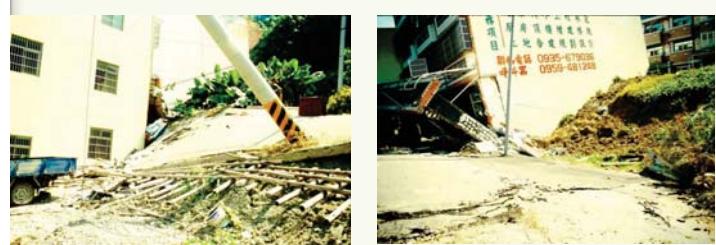
**豐原中正公園附近建築物受損照片〔劉桓吉攝於民國880925〕**

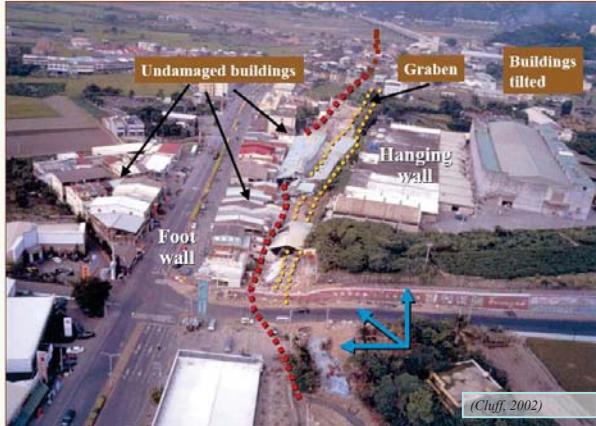
### 車籠埔斷層錯動對地表變形之影響-有上覆土層 -上盤變形大於下盤

◎ 南投縣東山路附近(圍牆保存了上覆土層變形的樣貌)

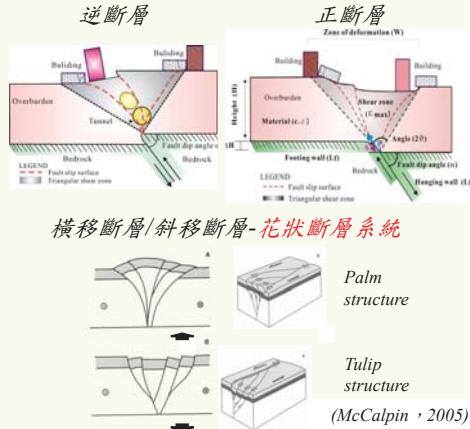
### 活動斷層引致上覆土層變形之影響

- ❖ 斷層尖端位置?
- ❖ 斷層形式?
- ❖ 斷層面傾斜角度?
- ❖ 土體的強度與變形特性?
- ❖ 土體內應力、應變的空間分布?三角形的剪切變形帶
- ❖ 對不同結構物之影響?

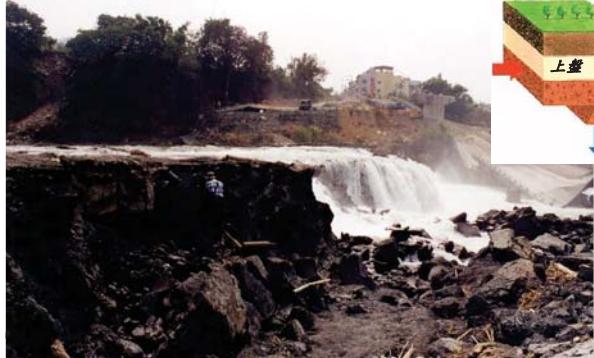
### 逆斷層-Reverse Fault-

- 1999 M 7.5 Chi Chi (Taiwan) Earthquake, Taiwan

上盤岩層地震錯動後，懸空崩落。

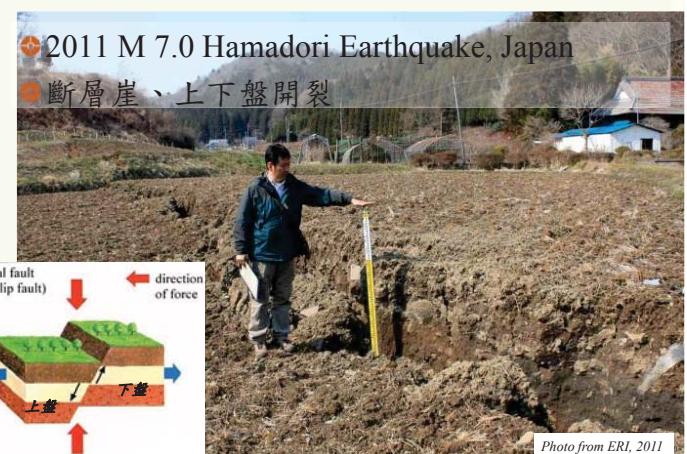
### 正斷層-Normal Fault

- 2011 M 7.0 Hamadori Earthquake, Japan

斷層崖、上下盤開裂

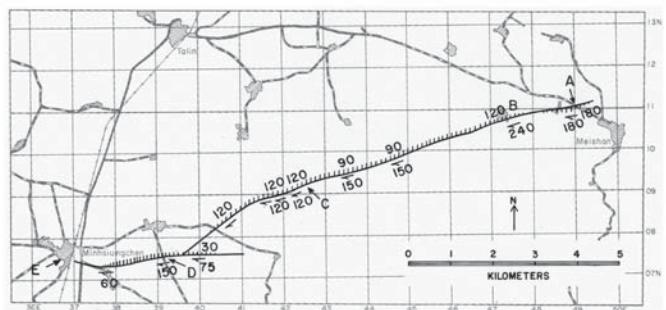
Figure 2. Map showing location and displacements on the 1906 Meishan fault trace, after Omori (1907). Displacements given in centimeters; numbers with arrows indicate horizontal displacements. Numbers without arrows indicate vertical displacement; bars on downthrown side. Letters show localities discussed in text.

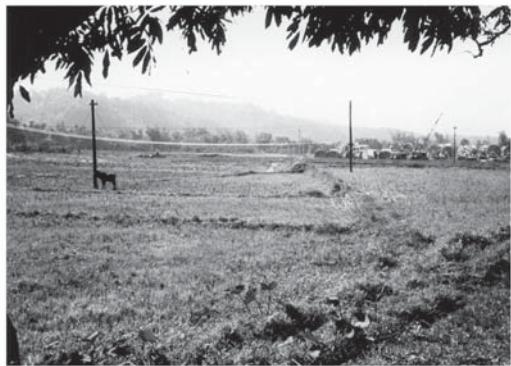
Figure 3. View westward along 1906 fault scarp about 1 km northwest of Meishan. Vertical displacement of 1.8 m and right slip of 1.8 m occurred in this vicinity in 1906. Photo taken in January 1973.

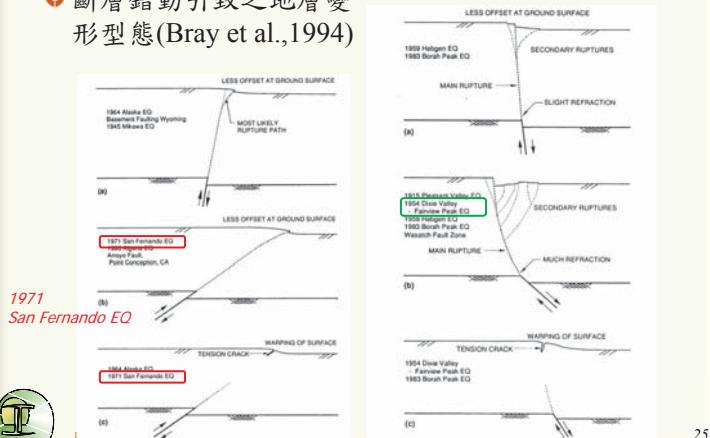
- 斷層錯動引致之地層變形型態(Bray et al., 1994)

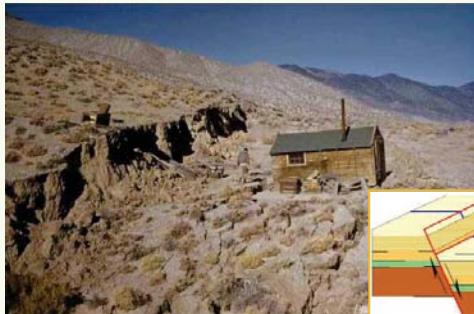
- 1954 M 7.0 Fairview Peak Earthquake, USA

- 土層調適變形(上盤變形較大)、人工建物

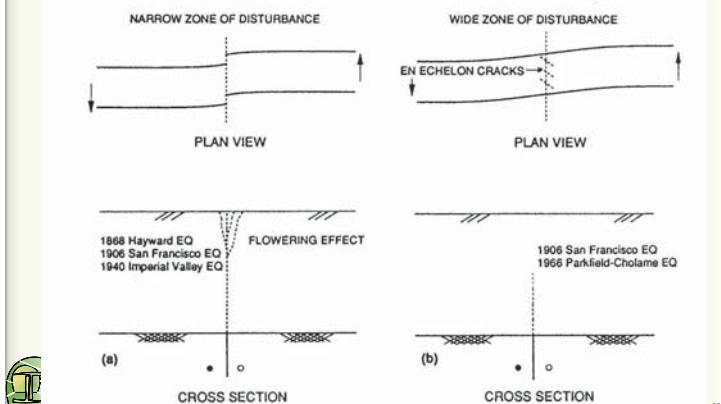
- 橫移斷層錯動引致之地層變形型態(Bray et al., 1994)

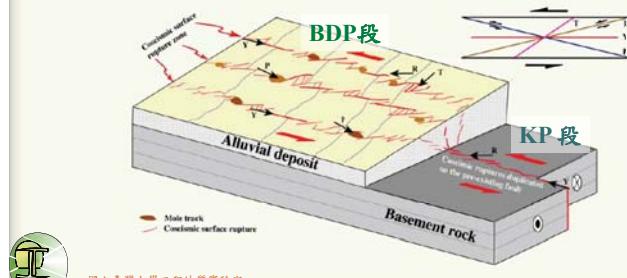
Lin Aiming et al. (2011)指出通常在未固結沖積層厚的地方，破裂帶相對較寬，出現在近乎全KL段及部份的HR段；在未固結沖積層薄或缺乏的地方，破裂帶相對較窄，出現在近乎全KP段。再者，出現在未固結沖積層厚的破裂帶同常由數道個別的破裂帶所組成，各道的寬度，較僅會出現一道的沖積層薄的破裂帶要也寬許多，且數道個別的破裂帶的跨距為個別的3-10倍寬。

Kunlun地震同震地表破裂帶的模式(Lin, A. et al., 2011)

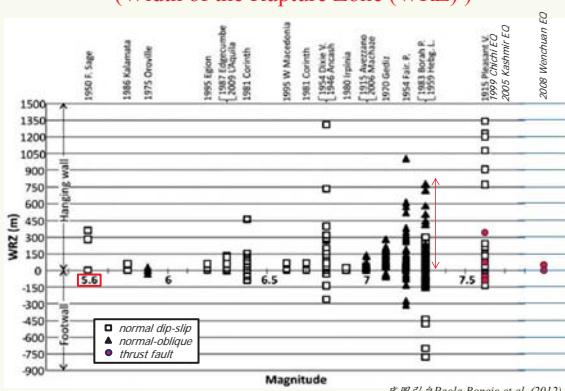
圖4 歷史地震同震地表破裂範圍  
(Width of the Rupture Zone (WRZ))

1. 地震規模越大，則地表影響範圍有越大的趨勢，但還是要考量地質構造。
2. 上盤影響範圍比下盤大，但需注意上下盤分界的定義

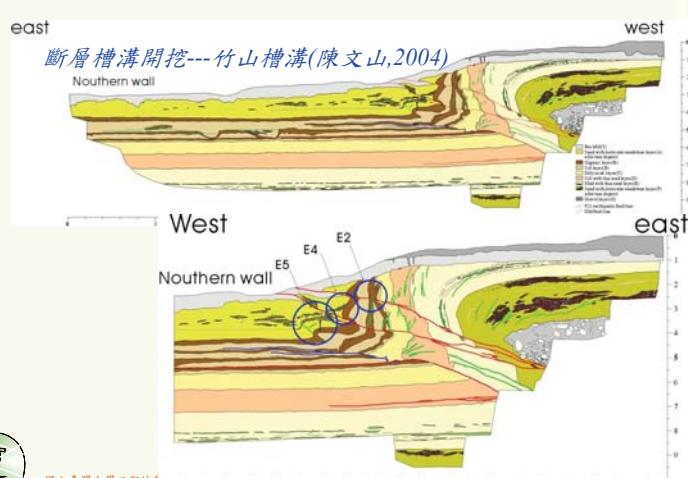
### 現地資料歸納整理-斷層挖溝剖面-至少動了四次

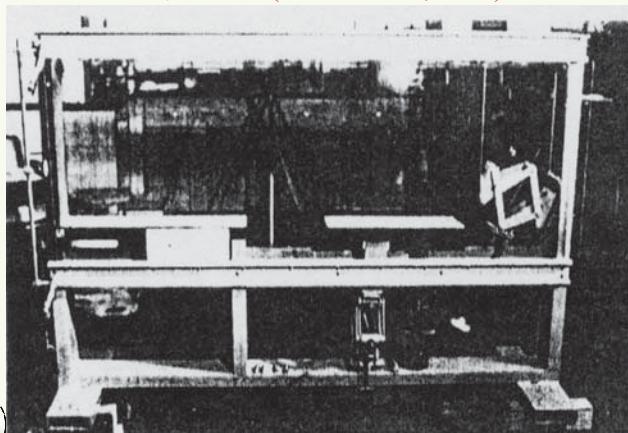
---砂箱模型(Cole & Lade, 1984)

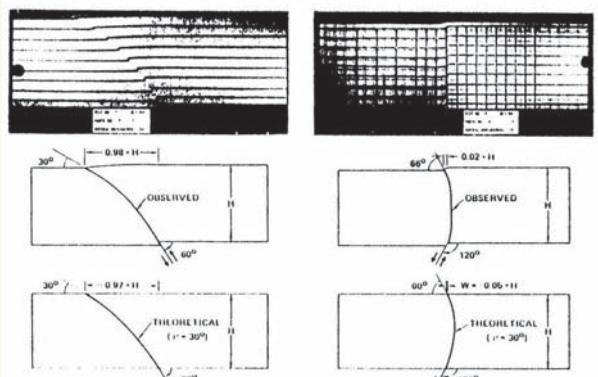
探討不同斷層傾角下，上覆土層破裂帶之分佈範圍  
 (W/H) Cole & Lade (1984)

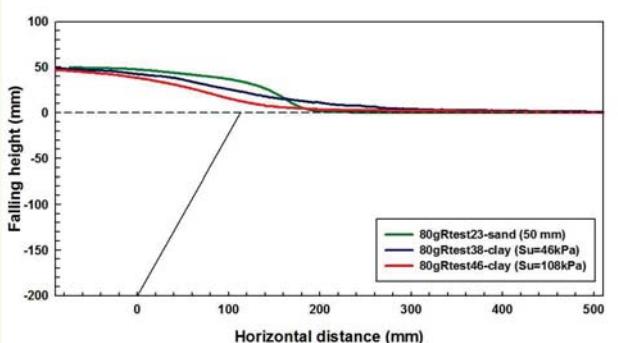
圖5 不同剪力強度純黏土及砂試體逆斷層錯動試驗，地表剖面結果比較：在砂土試體實驗結果中得到覆土層之影響範圍約為1倍覆土層厚度；在黏土試體實驗結果中得到覆土層之影響範圍約為2.2倍覆土層厚度

地表影響範圍	砂土層	黏土層
逆斷層(60度斷層)	1.0H	2.2H
正斷層(60度斷層)	0.8H	1.9H
斜移斷層(90度斷層)	1.5H

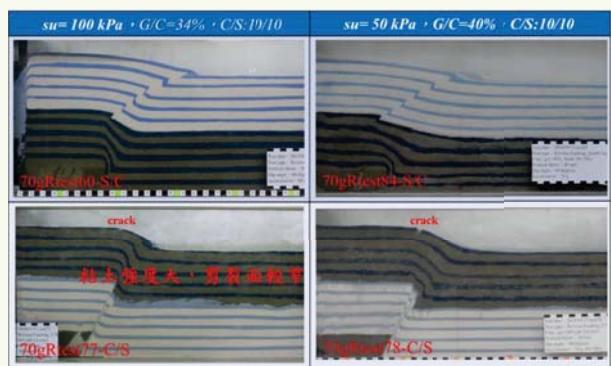
圖6 不同土層逆斷層錯動試驗，垂直抬升量5 cm，地下斷層跡剖面的比較(白色是砂，深色是油粘土)

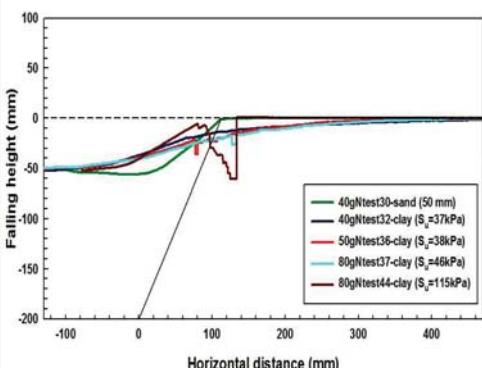
圖7 不同剪力強度純黏土及砂試體正斷層錯動試驗，地表剖面結果比較：在砂土試體實驗結果中得到覆土層之影響範圍約為0.8倍覆土層厚度；在黏土試體實驗結果中得到覆土層之影響範圍約為1.9倍覆土層厚度

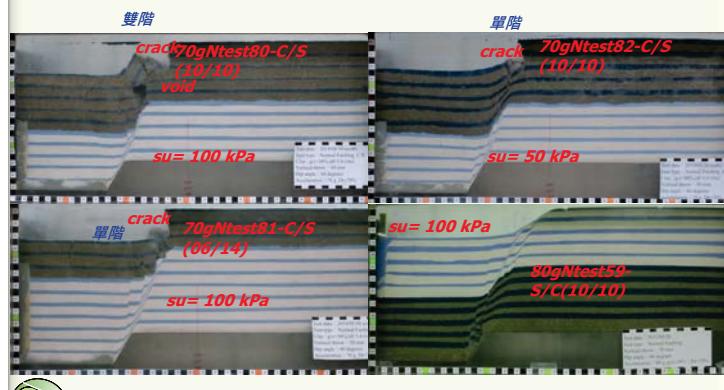
圖8 不同土層正斷層錯動試驗，垂直陷落量5 cm，地下斷層跡剖面的比較

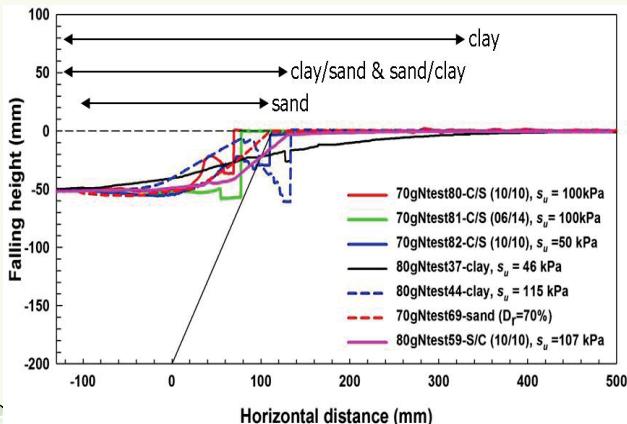
### 不同覆土層材料對變形帶影響範圍比較

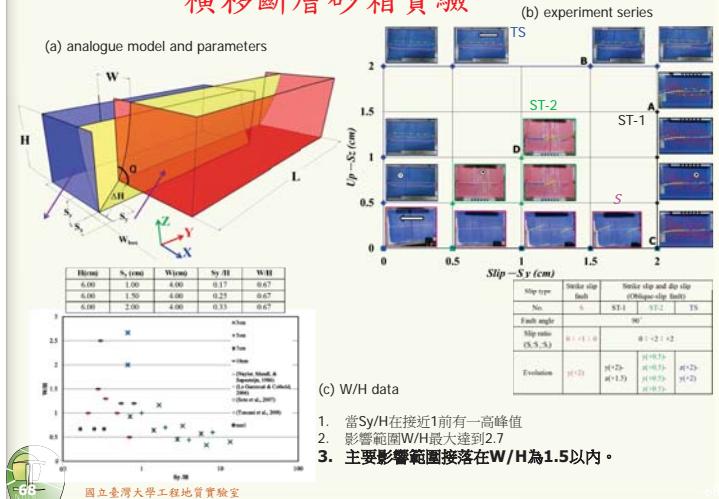
### 橫移斷層砂箱實驗

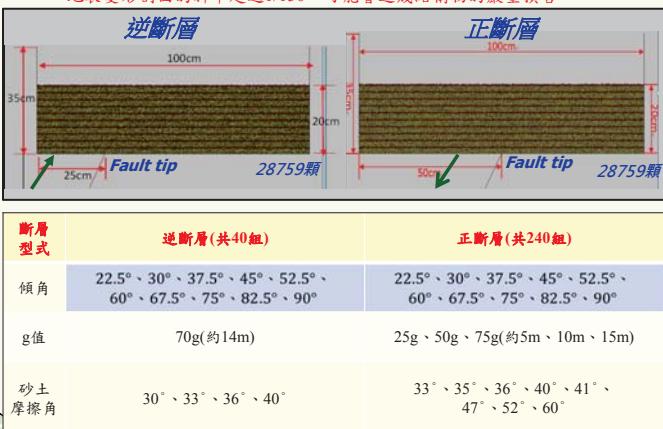
### 逆正斷層數值模擬：影響範圍決定

地表變形剖面的斜率超過1/150，可能會造成結構物的嚴重損害

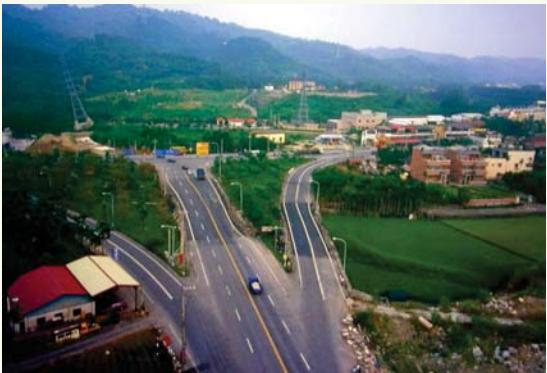
## 上覆土層變形與地表結構物 名間鐵塔與斷層交會〔大地裂痕，2000〕

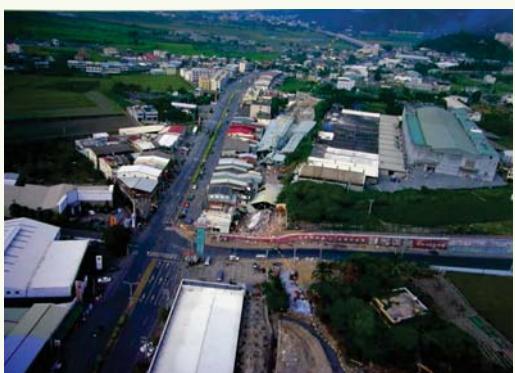
## 斷層錯動對地表與結構物之影響 草屯東山路照片〔大地裂痕，2000〕

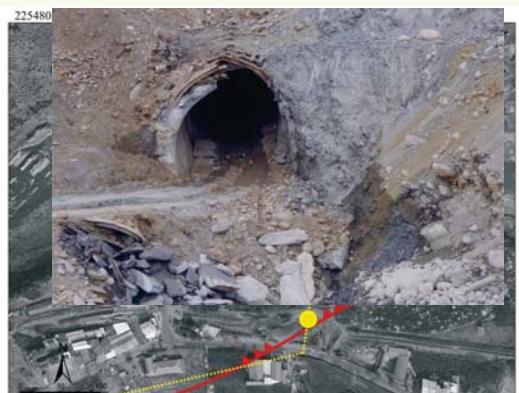
## 車籠埔斷層錯動產生背衝斷層造成石岡壩引水隧道損壞

隧道破壞照片 (李秉鴻先生提供)

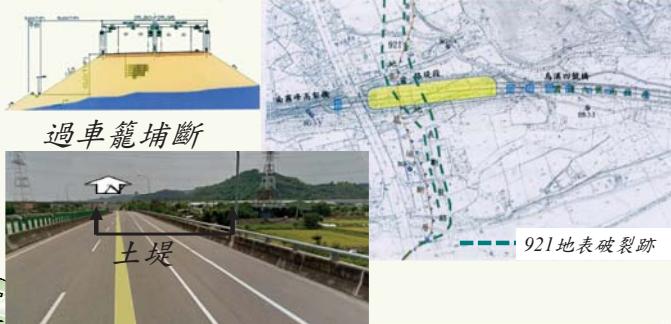
- 國工局在設計國道6號時，路線剛好跨越車籠埔斷層，特別放棄高架，改採土堤方式通過

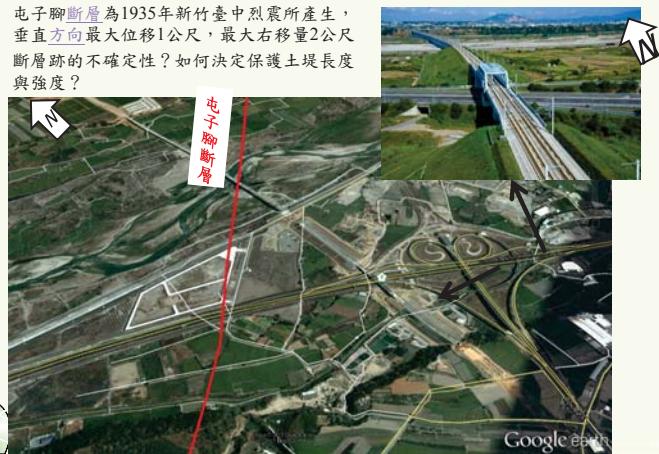
### 高鐵經過屯子腳斷層

- 屯子腳斷層為1935年新竹臺中烈震所產生，垂直方向最大位移1公尺，最大右移量2公尺
- 斷層跡的不確定性？如何決定保護土堤長度與強度？

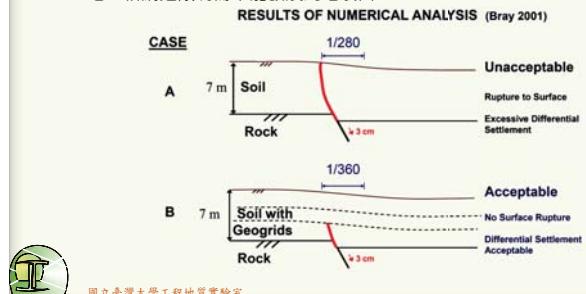
範例二：Bray與Oettle (2012)利用數值分析進行加勁土壤對於斷層錯動之地表或地層變形影響，如下圖所示

- 當現地土層無加勁時，其地表變形影響範圍較窄使得差異沉陷量或是角變量超出可容許範圍，且其剪裂帶會延伸到地表面
- 當地層內埋入地工格網進行加勁時，在同樣的錯動垂直距離下，其影響範圍變寬，且其角變量或差異沉陷量在容許範圍內，另外發展出之剪裂帶亦受到地工格網之限制而未能發展到地表面

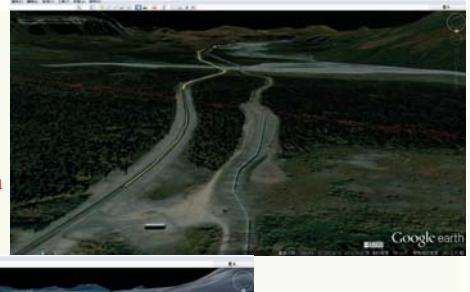
阿拉斯加油管案例  
2002, 7.9M Denali EQ  
1970年代調查規畫設計完工的以工程設計來減災的成功案例

TRANS-ALASKA  
PIPELINE &  
Surface Rupture  
Map of the 2002  
M7.9 Denali Fault  
Earthquake, Alaska
