# 鋼筋混凝土建築物補強及修復 參考圖說及解說研討會

## 高窗短柱及窗台短柱處理方法

主講人：張順益  
Apr 20, 2016

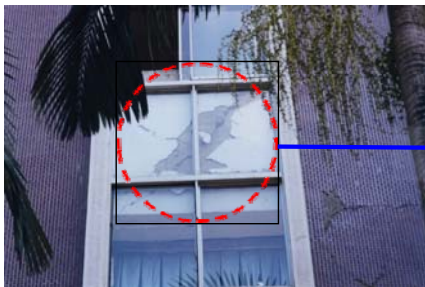
## 短梁短柱破壞實例

短柱破壞的主要影響因素：

- 柱有效淨高寬比小
- 非韌性配筋
- 構材抗剪強度不足

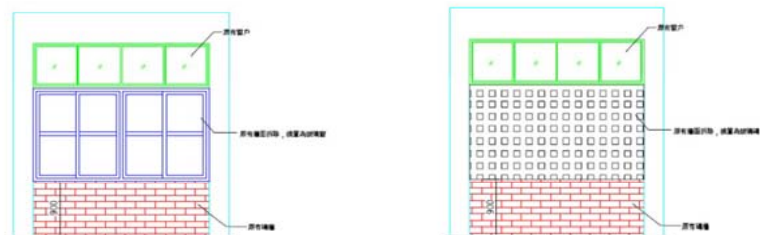
# 窗台置換

- 適合於無防水需求之高窗短柱

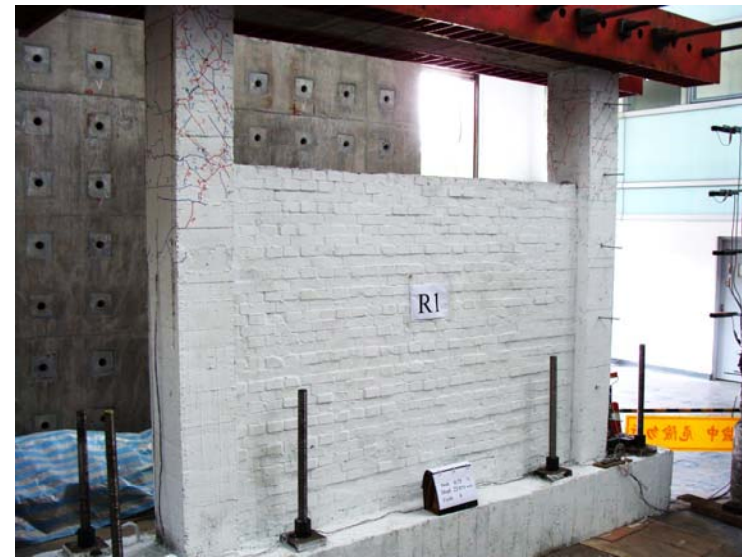
## R1實驗觀察

構架短柱區域剪力裂縫快速發展 (0.75%)

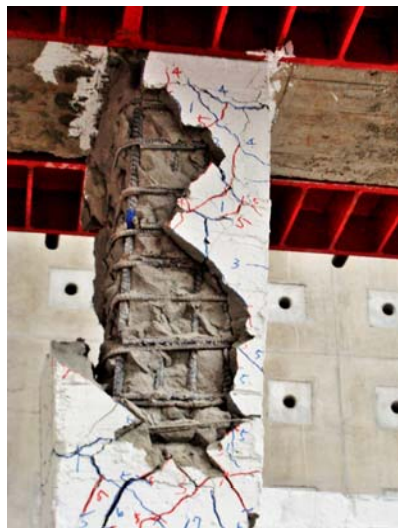
## R1實驗觀察

側位移比1.75%，混凝土嚴重崩落

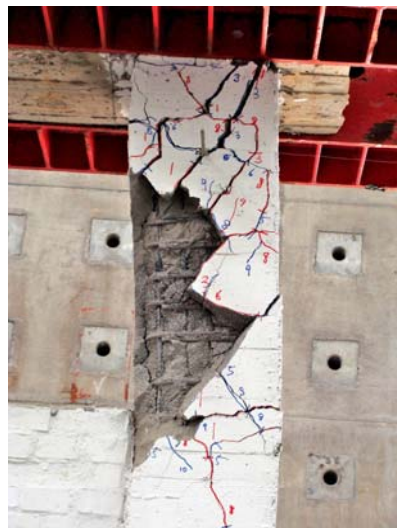
側位移比2%，試體達到極限牆度

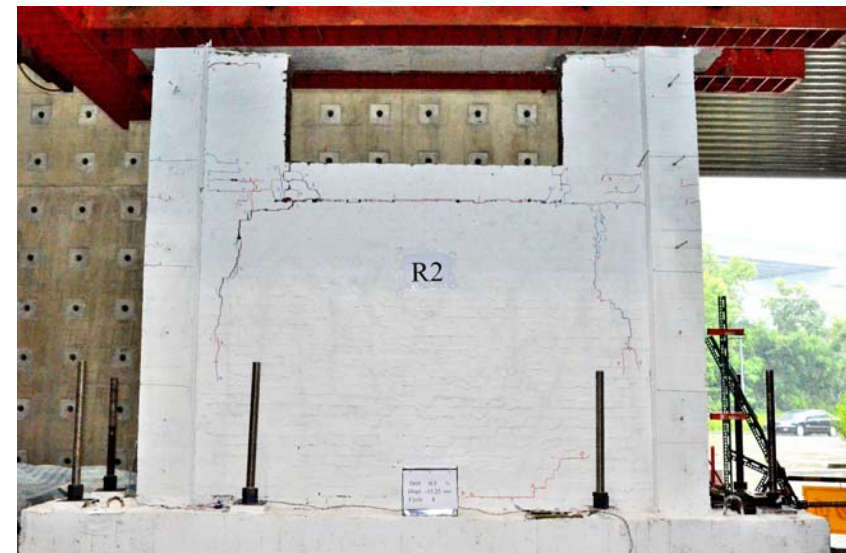
## R2實驗觀察

側位移比0.5%，牆體受壓產生水平向裂隙、而受拉產生垂直向裂隙
