# 鋼筋混凝土建築物補強及修復 參考圖說及解說研討會

## 高窗短柱及窗台短柱處理方法

主講人：張順益  
May 11, 2016

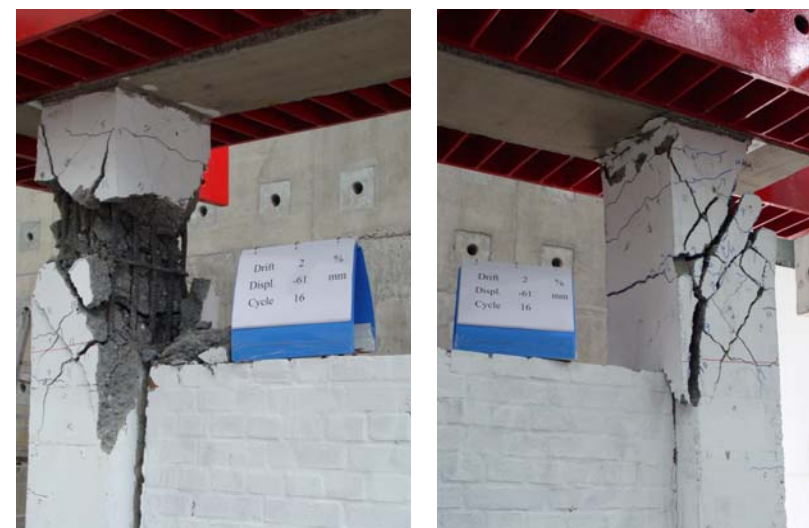
## 試體S3實驗觀察

側位移比2%，在短柱區域中央之核心混凝土嚴重破損

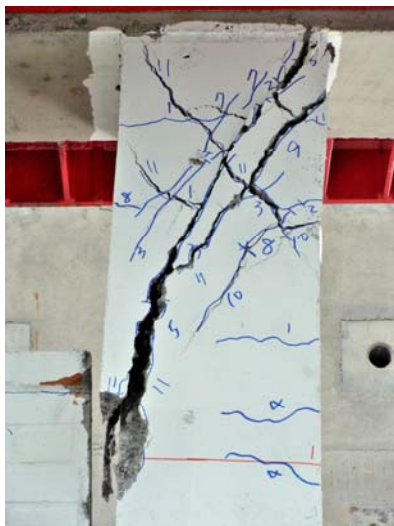
## 試體S4實驗觀察

側位移比1.5%，斜向裂縫貫穿短柱

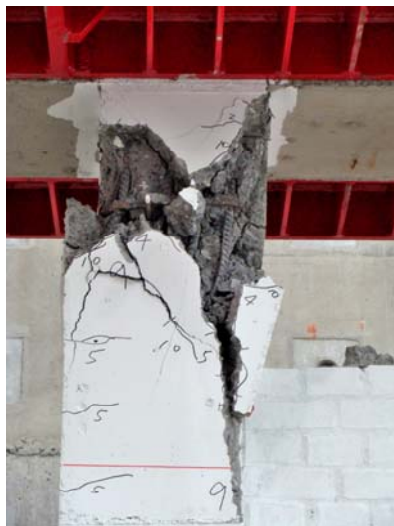
側位移比1.75%，核心混凝土嚴重損壞

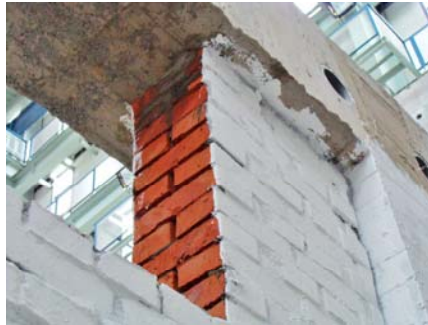
## R2試體 - 增設磚翼牆補強

- 填充寬50公分、厚20公分的磚翼牆
- 砌法：英式砌法（一順一丁）同既有磚牆

- (a) 所提高之側向抗剪強度與增設RC翼牆差不多
- (b) 相對於增設RC翼牆，有較佳的非線性變形能力
- (c) 相對於增設RC翼牆，**施工容易與造價低廉**
- (d) 保有原來的通風與採光
- (e) 施工時，對原建築物的使用影響較小

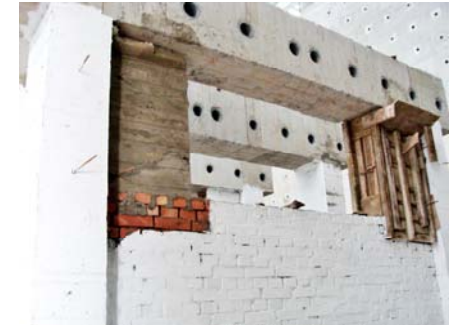
## R3試體 - 增設RC翼牆補強

- 填入寬50公分、厚20公分的RC翼牆
- 採#4單排植筋，深度15公分（磚牆頂介面不植筋）
- 回填混凝土抗壓強度210 kgf/cm<sup>2</sup>

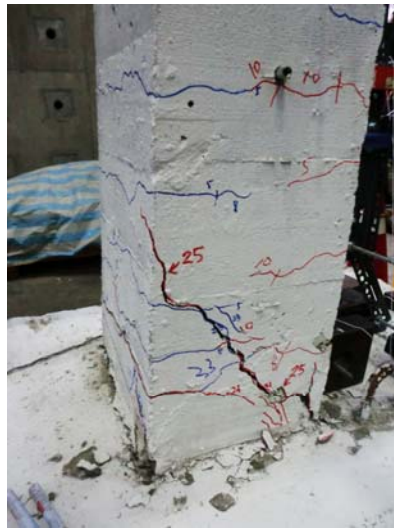
## S0實驗觀察

柱底處生45度剪力斜裂縫 (4.5%)

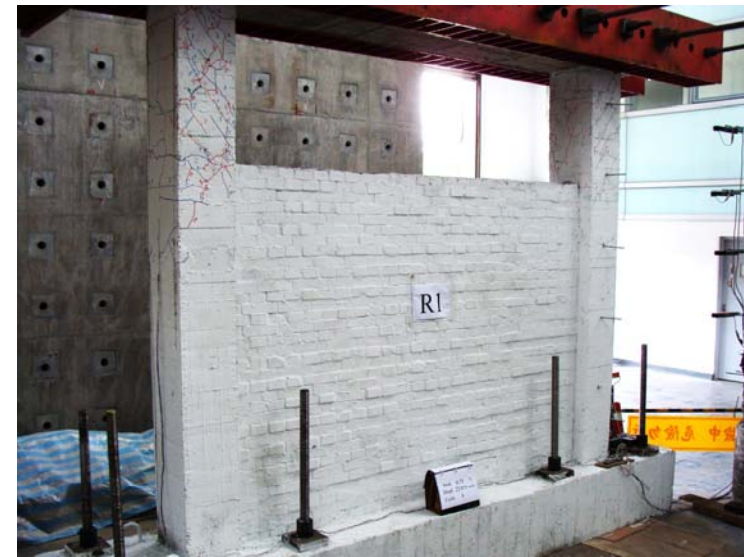
## R1實驗觀察

構架短柱區域剪力裂縫快速發展 (0.75%)

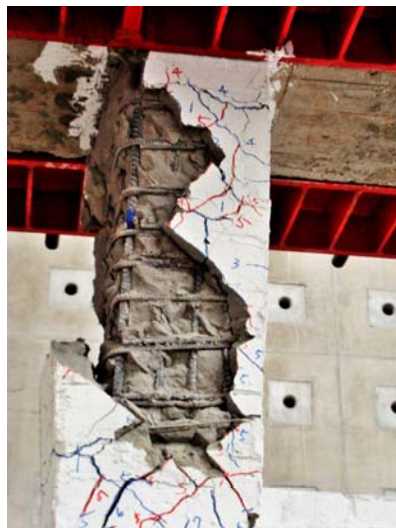
## R1實驗觀察

側位移比1.75%，混凝土嚴重崩落

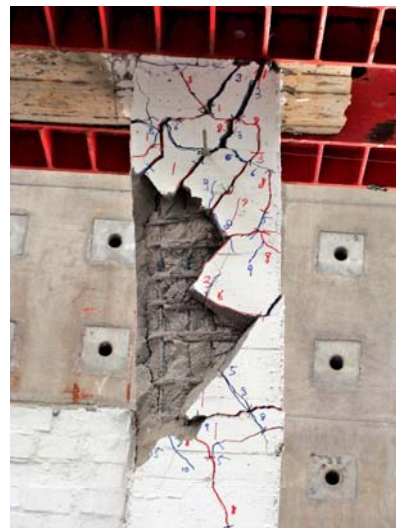
側位移比2%，試體達到極限牆度

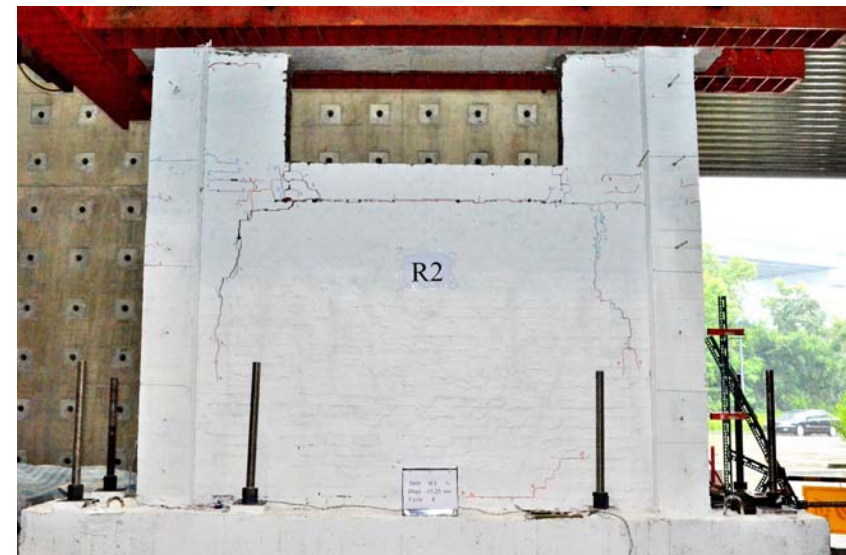
## R2實驗觀察

側位移比0.5%，牆體受壓產生水平向裂隙、而受拉產生垂直向裂隙

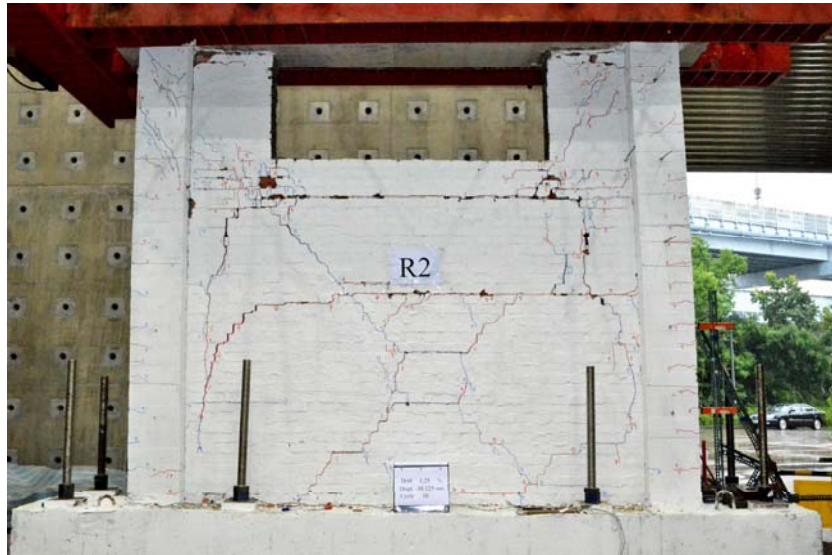
## R2實驗觀察

側位移比1.25%，牆體受擠壓損壞呈現蜘蛛網狀裂隙

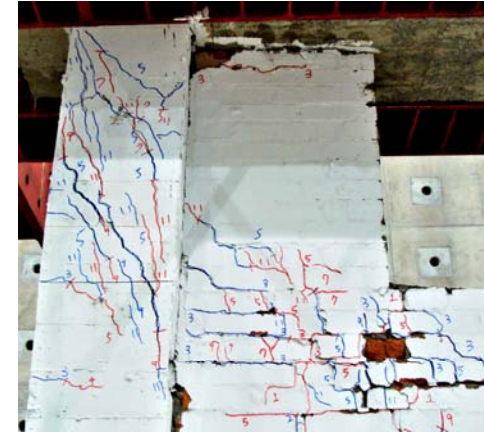
## R2實驗觀察

側位移比1.5%，邊柱剪力裂縫快速發展

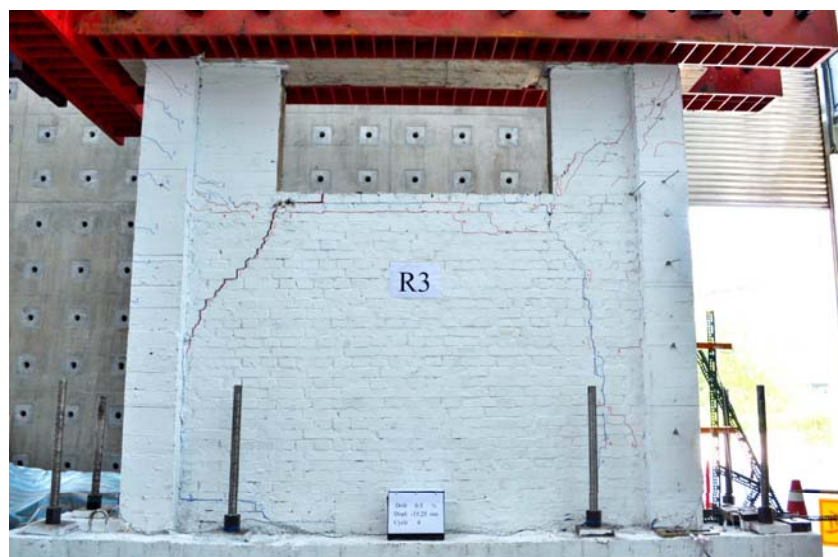
## R3實驗觀察

側位移比0.5%，牆體受壓產生水平向裂隙、而受拉產生垂直向裂隙

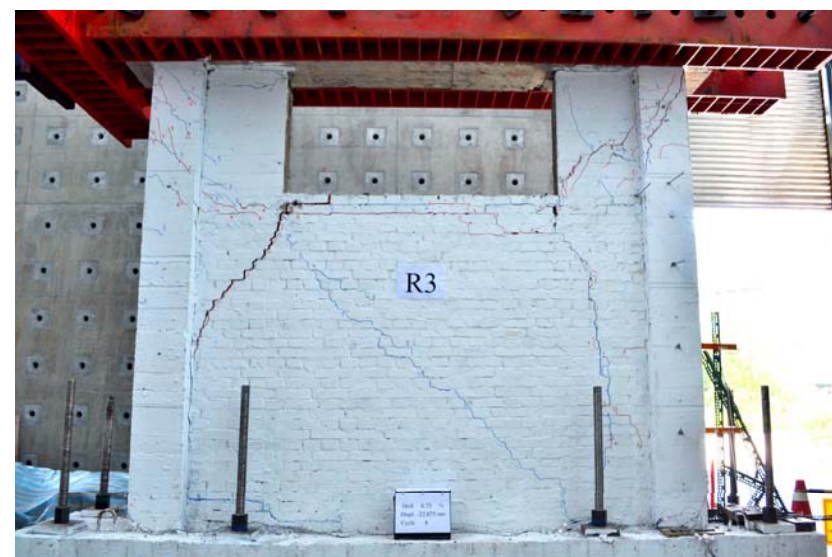
## R3實驗觀察

側位移比0.75%，磚牆形成一道完整裂隙且試體達水平側向力最大值

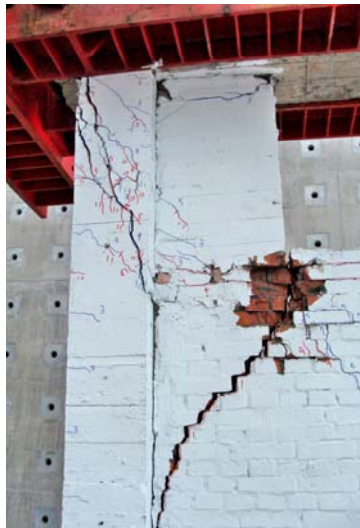
## R3實驗觀察

側位移比1.75%，紅磚受壓擠碎崩落

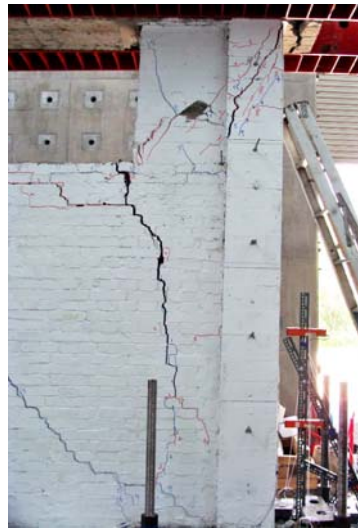
側位移比1.25%，新增之RC翼牆與短柱剪力裂縫延伸切過

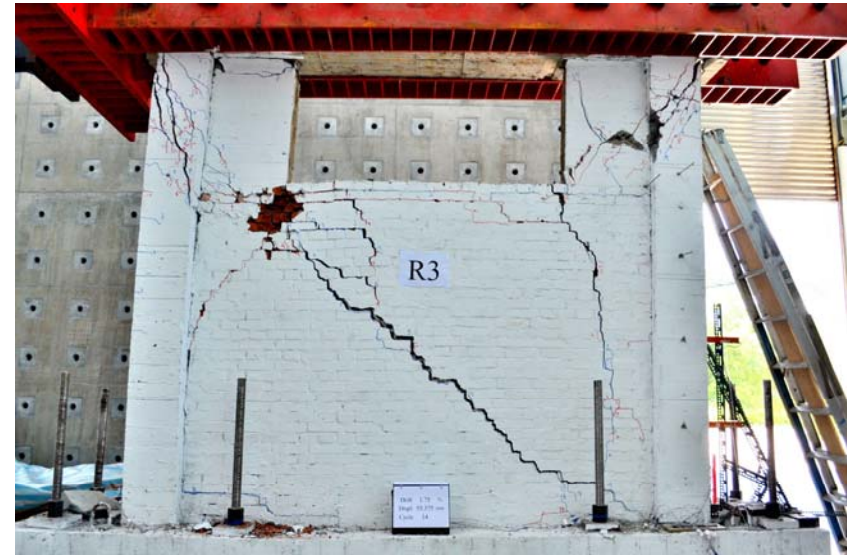
## R3實驗觀察

側位移比1.75%，短柱剪力裂縫快速發展且寬度加大
