2016建築物耐震評估與補強技術講習會

# 磚構造建築耐震能力初步評估法

邱聰智、林敏郎、黃瀚緯、  
鍾立來、黃世建、陳敬潔

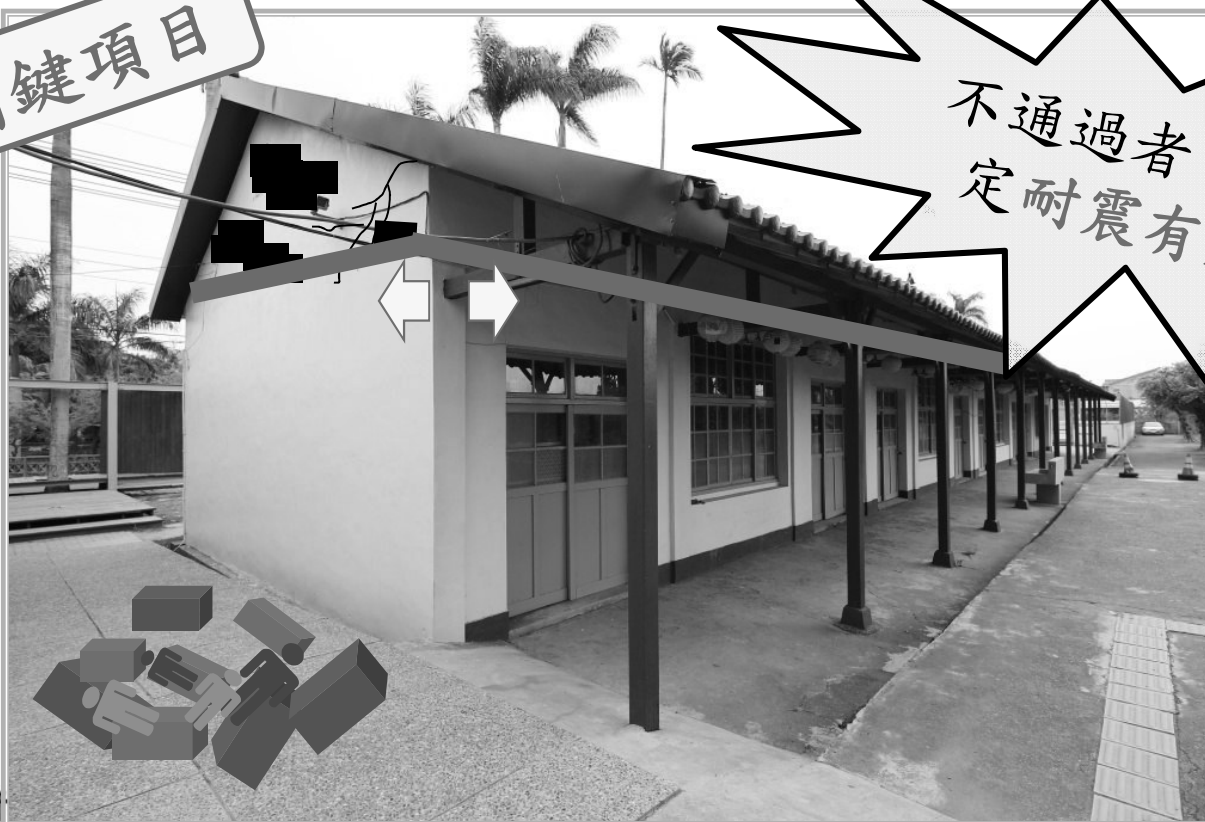
### 1. 山牆

山牆周圍應設置有效連續之RC圈梁，且圈梁寬度不得小於其臨接之牆厚。

關鍵項目

不通過者，皆判定耐震有疑慮

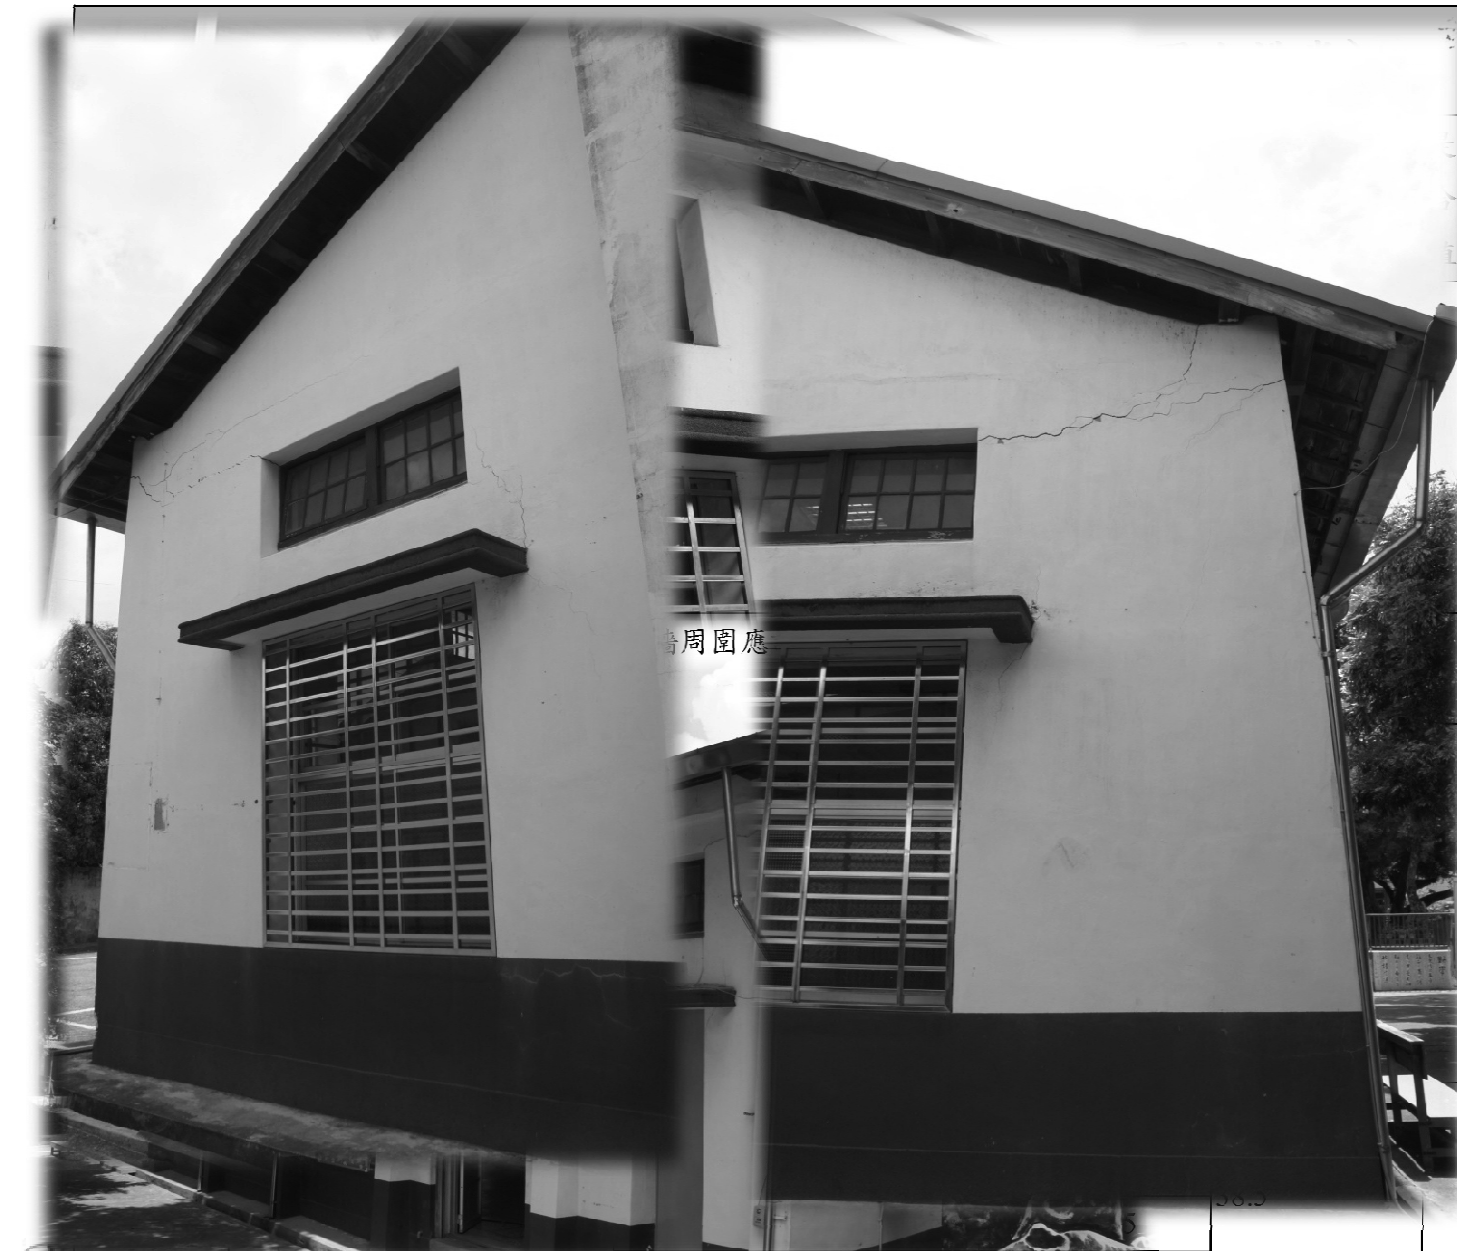
| 否 符<br>規 定 | 備 註 |
|---|---|
| Y | 詳照片東山(1)&東山(2) |
| N | 現況有震損裂縫，詳照片東山(3)&東山(4) |

| 檢核因子 | 項次 | 主要檢核項目 | 規定值 | | | 實測值 | 是否符合規定值 | 備註 |
|---|---|---|---|---|---|---|---|---|
| 面外因子 | 1 | 山牆 | 山牆周圍應設置有效連續之RC圈梁，且圈梁寬度不得小於其臨接之牆厚。 | | | N | N | 現況有震損裂縫 詳照片 |

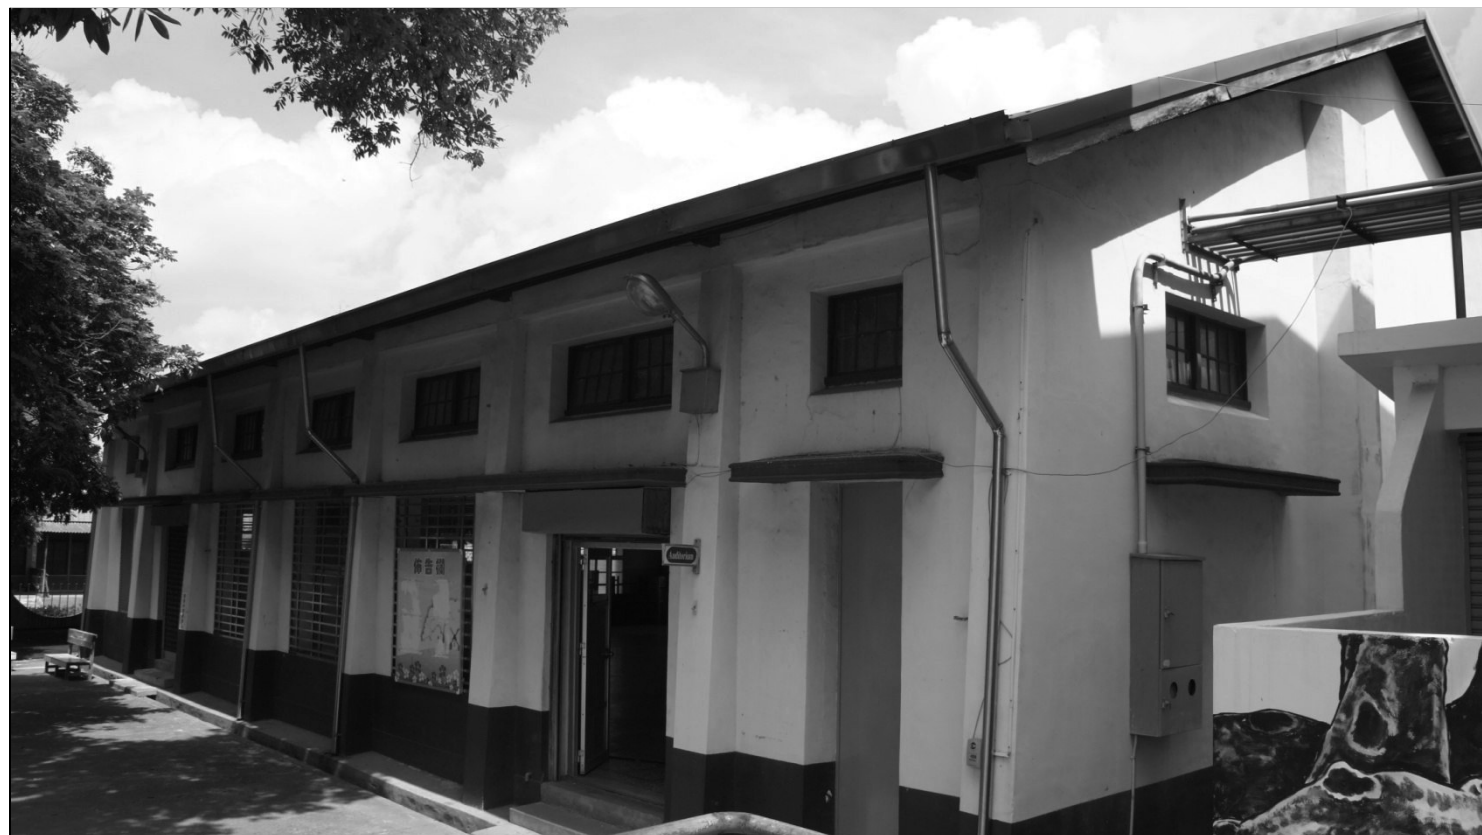
含非承重牆  
2~6&9~13 不符合

含非承重牆及該樓層  
東西向、南北向所有  
磚牆

1F:

X 向總長度:

4373.75m

X 向總開口: 2240m

Y 向總長度: 2977m

Y 向總開口: 640m

| | 6 | 單片牆壁身開口<br>長度之總和÷該牆身 | $\leq 0.5$ | 0.614 | N | 含 非 承 重 牆 wall<br>2~6&9~13 不符合 |
