## 校舍鋼筋混凝土結構考慮耐久性之 耐震能力評估技術手冊

中華民國一百一十年三月  
March 2021

本手冊目的主要建立一適用於考量材料老劣化後鋼筋混凝土建築結構之整體評估方法，包含耐久性能診斷與耐震能力評估。耐久性能診斷包含建築結構概要調查、構件劣化度等目視調查為主的初步診斷，以及以材料試驗為主之詳細診斷，如：混凝土抗壓強度、氯離子含量、中性化深度及腐蝕電位等，由診斷結果評定建築結構耐久性能等級。透過耐久性能診斷，可得到鋼筋腐蝕重量損失率，藉以對老劣化鋼筋混凝土材料及構件力學行為進行修正，再透過側推分析得到老劣化建築結構之耐震能力。此外，本手冊於附錄中以一校舍建築結構分別介紹說明耐久性能診斷、耐震能力評估方法以及有無考量老劣化建築結構之耐震能力差異，供工程師使用時參考。

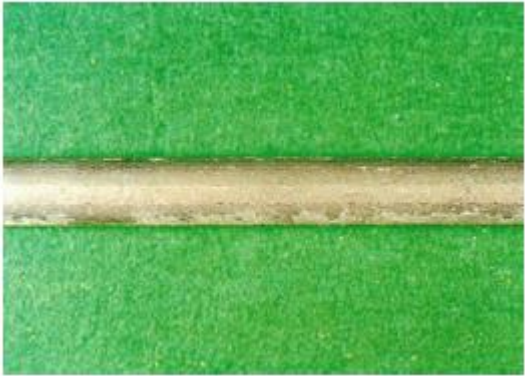
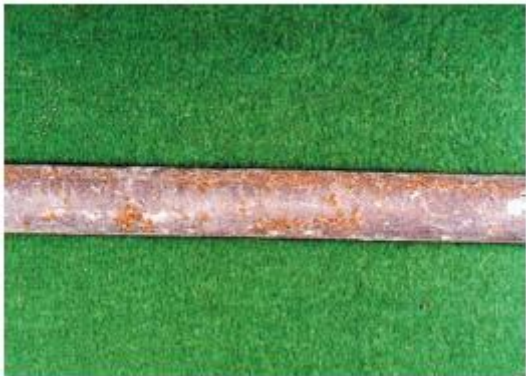
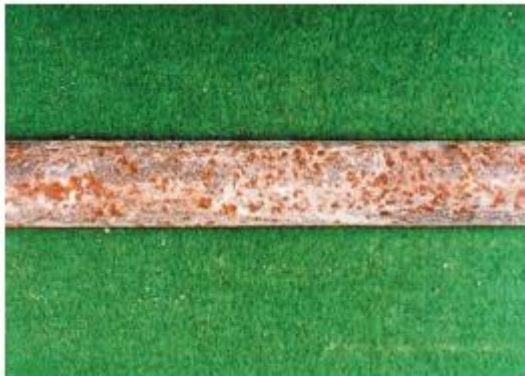
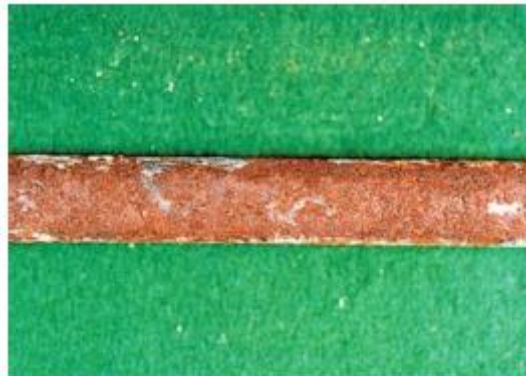
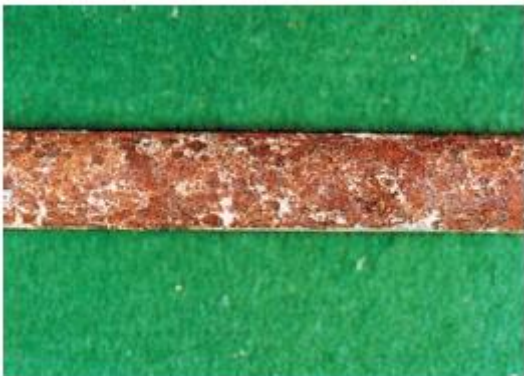
圖 2.8 鋼筋腐蝕程度(摘錄自[2.1])

| 等級 | 評 定 基 準 | 鋼筋腐蝕<br>重量損失率 |
|---|---|---|
| IV | 廣泛產生鏽蝕浮起狀態，鋼筋混凝土附著鋼<br>筋鏽蝕生成物，鋼筋斷面積損失部份約為 20<br>% 以下之可能性 | 3 % - 5 % |
| V | 廣泛產生較厚之層狀鏽蝕，鋼筋斷面積損失<br>部份約 20% 以上之可能性 | > 5 % |

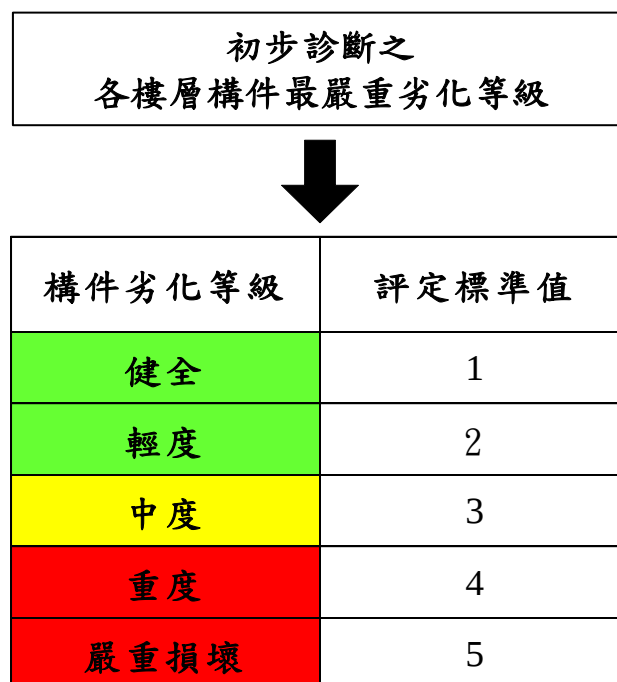
圖 2.19 構件劣化評定標準[2.4]

構件劣化可使用耐久性能初步診斷中各樓層構件劣化等級進行評定，而初步診斷中構件劣化度分成健全、輕度、中度、重度及嚴重損壞五個等級，可分別對應詳細診斷中的 1-5 評定標準值，如圖 2.19 所示。

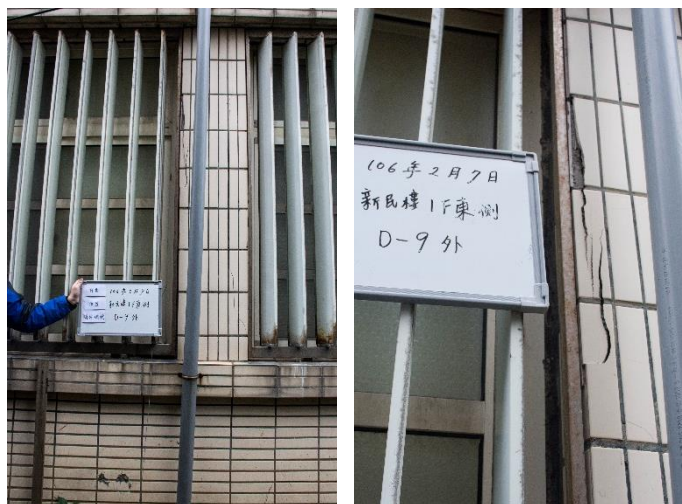
| 地點 | | 建築物 | | 樓層 | | 構件 |
|---|---|---|---|---|---|---|
| D-9 | Cd3 | | | ✓ | | |

| 地點 | | 建築物 | | 樓層 | | 構件 |
|---|---|---|---|---|---|---|
| | | | | 說明 | 柱內側有兩道沿主筋方向裂縫，寬度約為 0.4 mm。 | |
| | | | | | 柱外側磁磚亦有數道沿主筋方向裂縫，且磁磚些許剝落，應為鋼筋腐蝕裂縫。 | |

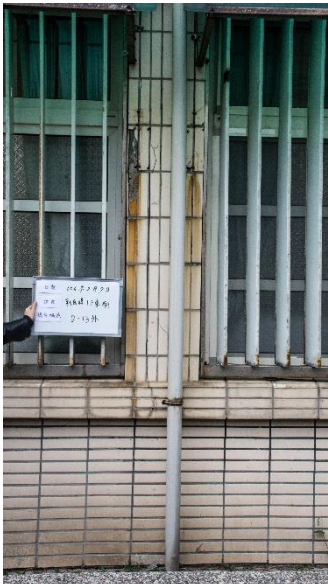
| 構件編號 | 裂縫形式編號 | 健全 | 輕度 | 中度 | 重度 | 嚴重損壞 |
|---|---|---|---|---|---|---|
| D-13 | Cd3 | | ✓ | | | |

| 構件編號 | 裂縫形式編號 | 健全 | 輕度 | 中度 | 重度 | 嚴重損壞 |
|---|---|---|---|---|---|---|
| | | | | 說明 | <p>柱內側有一道沿主筋方向裂縫，寬度約為 0.15 mm。</p> <p>柱外側磁磚亦有數道沿主筋方向裂縫，且磁磚些許剝落，應為鋼筋腐蝕裂縫。</p> | |

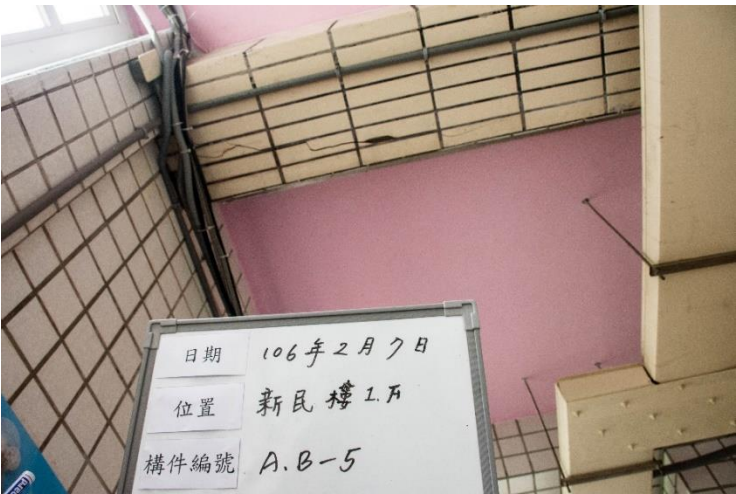
| 地點 | | 建築物 | | 樓層 | | 構件 |
|---|---|---|---|---|---|---|
| AB-5 | Bd2 | | | ✓ | | |

| 地點 | | 建築物 | | 樓層 | | 構件 |
|---|---|---|---|---|---|---|
| | | | | 說明 | 梁底有沿主筋方向裂縫，寬度約為 0.5 mm，磁磚些許剝落，應為鋼筋腐蝕裂縫。 | |

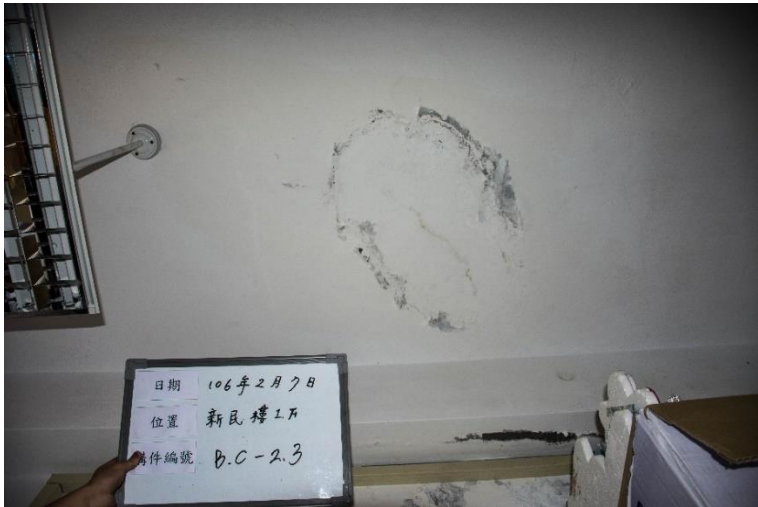
| 地點 | | 建築物 | | 樓層 | | 構件 |
|---|---|---|---|---|---|---|
| BC-2.3 | | ✓ | | | | |

| 地點 | | 建築物 | | 樓層 | | 構件 |
|---|---|---|---|---|---|---|
| | | | | 說明 | 因滲水導致面漆剝落。 | |

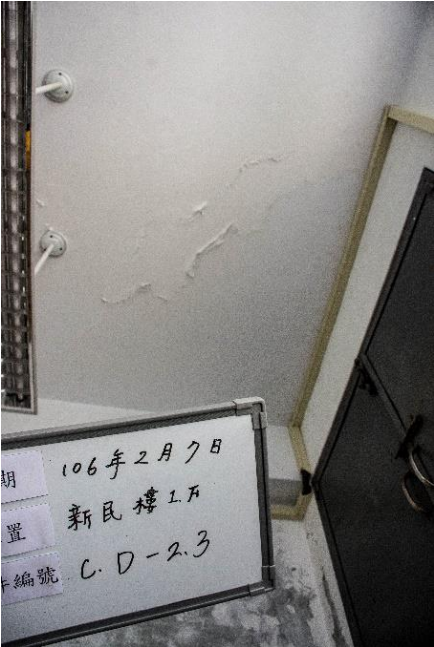
| 構件編號 | 裂縫形式編號 | 健全 | 輕度 | 中度 | 重度 | 嚴重損壞 |
|---|---|---|---|---|---|---|
| CD-2.3 | | ✓ | | | | |

| 構件編號 | 裂縫形式編號 | 健全 | 輕度 | 中度 | 重度 | 嚴重損壞 |
|---|---|---|---|---|---|---|
| | | | | 說明 | 因滲水導致面漆剝落。 | |

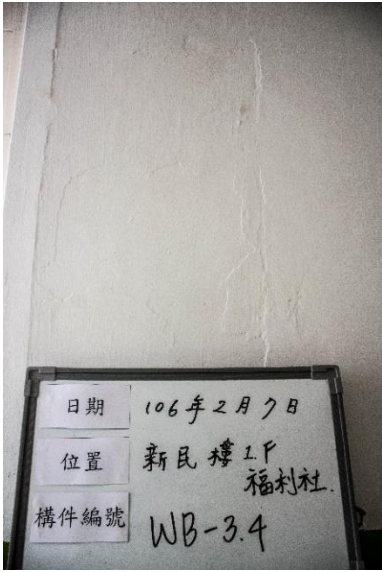
| 地點 | | 建築物 | | 樓層 | | 構件 |
|---|---|---|---|---|---|---|
| WB-3.4 | | ✓ | | | | |

| 地點 | | 建築物 | | 樓層 | | 構件 |
|---|---|---|---|---|---|---|
| | | | | 說明 | 牆面批土不平整。 | |

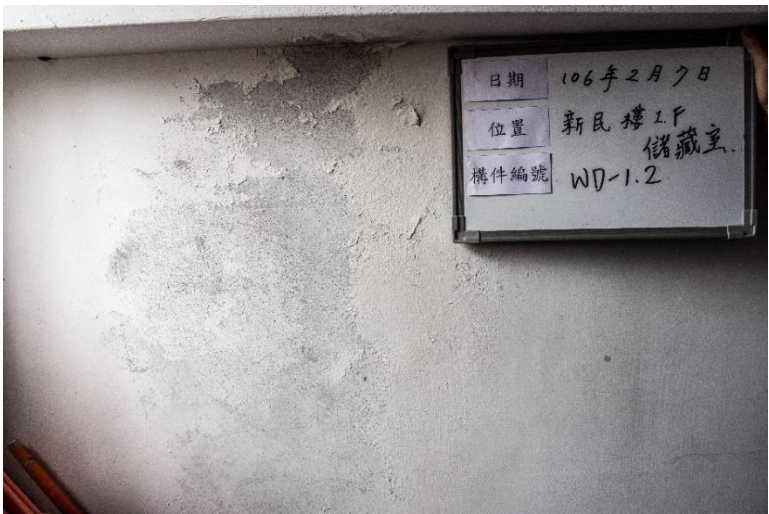
| 地點 | | 建築物 | | 樓層 | | 構件 |
|---|---|---|---|---|---|---|
| WD-1.2 | | ✓ | | | | |

| 地點 | | 建築物 | | 樓層 | | 構件 |
|---|---|---|---|---|---|---|
| | | | | 說明 | 因滲水導致面漆剝落。 | |

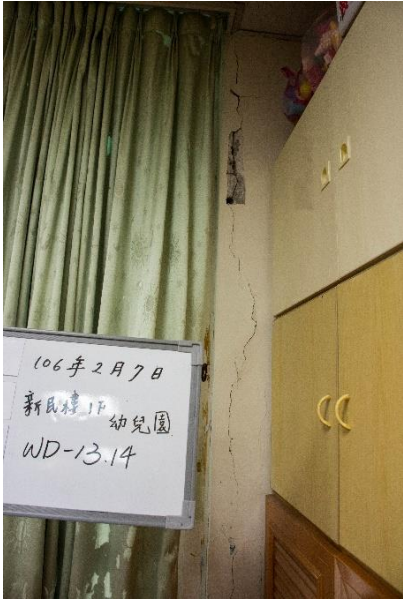
| 構件編號 | 裂縫形式編號 | 健全 | 輕度 | 中度 | 重度 | 嚴重損壞 |
|---|---|---|---|---|---|---|
| WD-13.14 | | | | | | ✓ |

| 構件編號 | 裂縫形式編號 | 健全 | 輕度 | 中度 | 重度 | 嚴重損壞 |
|---|---|---|---|---|---|---|
| | | | | 說明 | 從牆頂至底一道垂直裂縫，伴隨混凝土剝落，應為鋼筋腐蝕裂縫。 | |

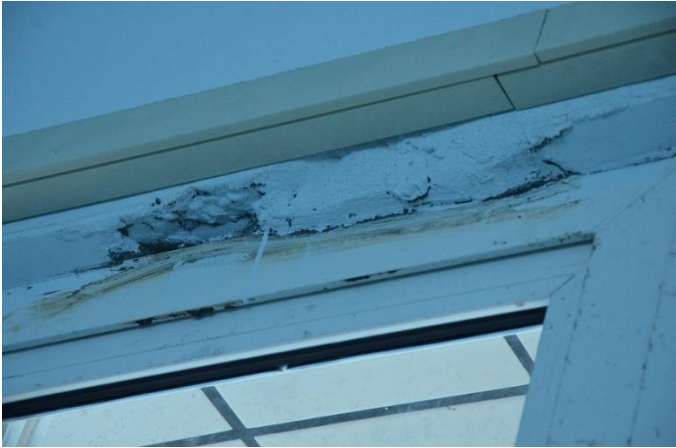
| 地點 | | 建築物 | | 樓層 | | 構件 |
|---|---|---|---|---|---|---|
| B-13.14 | | ✓ | | | | |

| 地點 | | 建築物 | | 樓層 | | 構件 |
|---|---|---|---|---|---|---|
| | | | | 說明 | 灌漿搗實未確實所形成之缺角。 | |

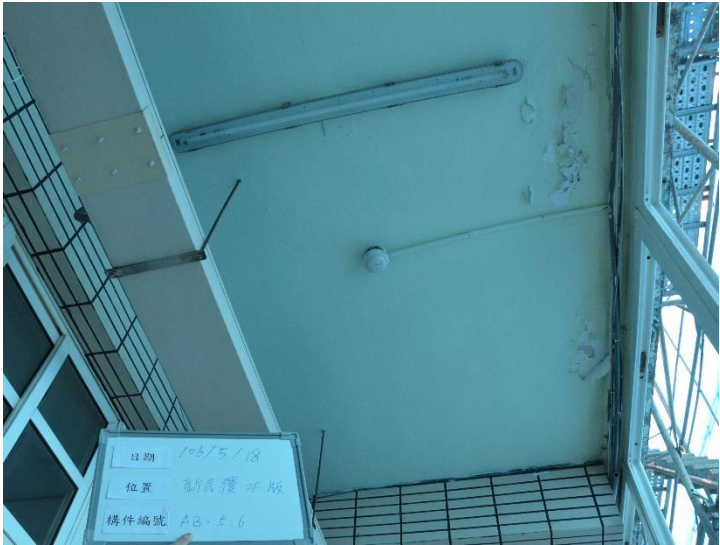
| 地點 | | 建築物 | | 樓層 | | 構件 |
|---|---|---|---|---|---|---|
| AB-5.6 | | ✓ | | | | |

| 地點 | | 建築物 | | 樓層 | | 構件 |
|---|---|---|---|---|---|---|
| | | | | 說明 | 因滲水導致面漆剝落。 | |

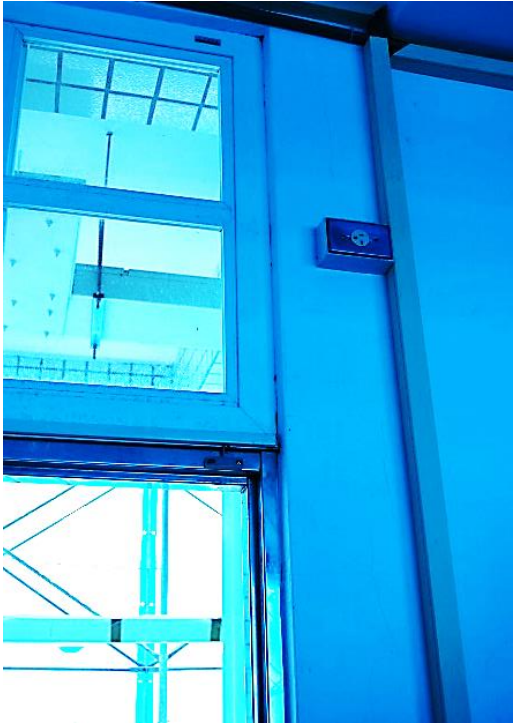
| 地點 | | 建築物 | | 樓層 | | 構件 |
|---|---|---|---|---|---|---|
| B-5 | | | ✓ | | | |

| 地點 | | 建築物 | | 樓層 | | 構件 |
|---|---|---|---|---|---|---|
| | | | | 說明 | 沿主筋方向之裂縫。 | |

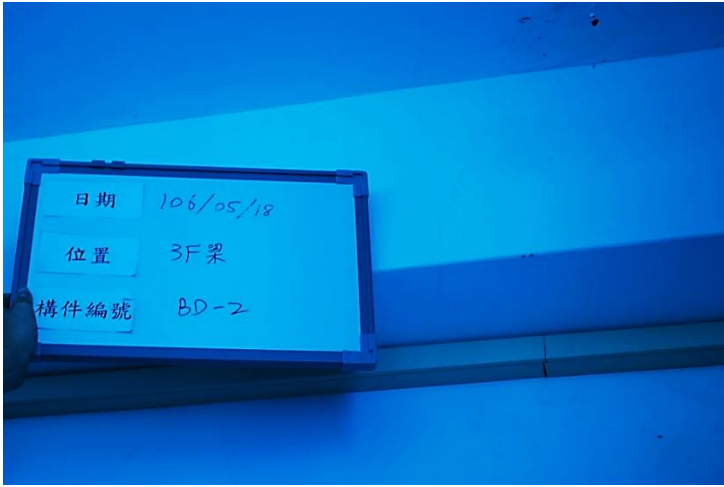
| 地點 | | 建築物 | | 樓層 | | 構件 |
|---|---|---|---|---|---|---|
| BD-2 | Bd4 | | ✓ | | | |

| 地點 | | 建築物 | | 樓層 | | 構件 |
|---|---|---|---|---|---|---|
| | | | | 說明 | 貫穿樓版之沿著梁垂直方向裂縫，應為乾縮裂縫。 | |

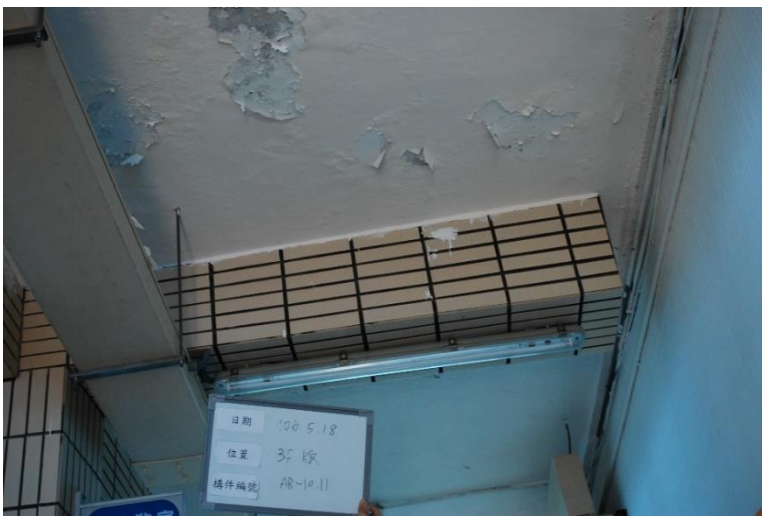
| 地點 | | 建築物 | | 樓層 | | 構件 |
|---|---|---|---|---|---|---|
| AB-10.11 | | ✓ | | | | |

| 地點 | | 建築物 | | 樓層 | | 構件 |
|---|---|---|---|---|---|---|
| | | | | 說明 | 因滲水導致面漆剝落。 | |

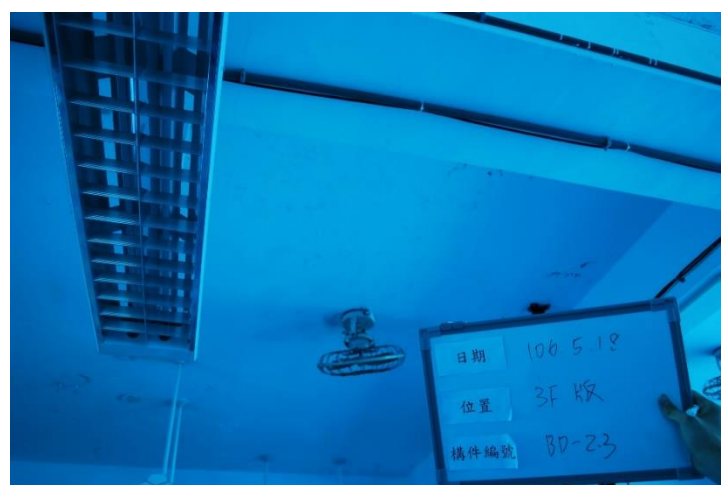
| 地點 | | 建築物 | | 樓層 | | 構件 |
|---|---|---|---|---|---|---|
| BD-2.3 | | ✓ | | | | |

| 地點 | | 建築物 | | 樓層 | | 構件 |
|---|---|---|---|---|---|---|
| | | | | 說明 | 因滲水導致面漆剝落。 | |

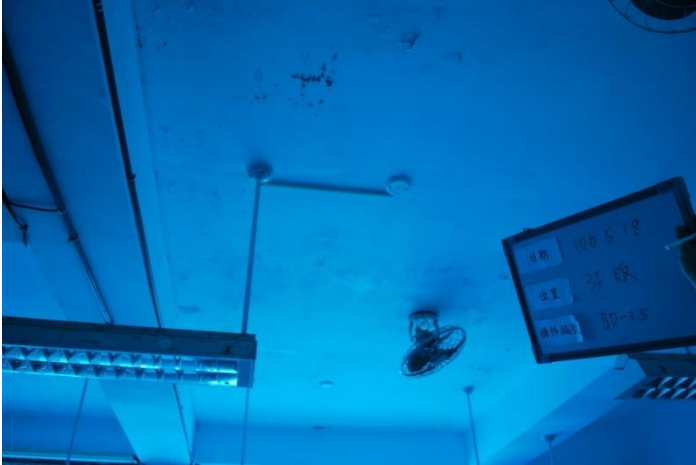
| 構件編號 | 裂縫形式編號 | 健全 | 輕度 | 中度 | 重度 | 嚴重損壞 |
|---|---|---|---|---|---|---|
| BD-3.5 | | ✓ | | | | |

| 構件編號 | 裂縫形式編號 | 健全 | 輕度 | 中度 | 重度 | 嚴重損壞 |
|---|---|---|---|---|---|---|
| | | | | 說明 | 因滲水導致面漆剝落。 | |

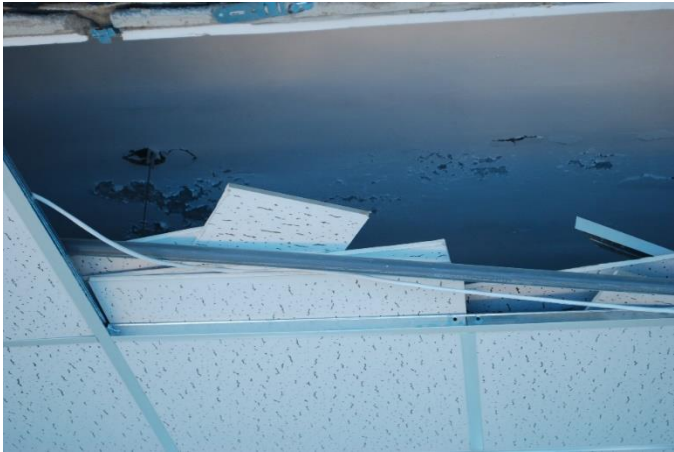
| 構件編號 | 裂縫形式編號 | 健全 | 輕度 | 中度 | 重度 | 嚴重損壞 |
|---|---|---|---|---|---|---|
| BD-6.7 | | ✓ | | | | |

| 構件編號 | 裂縫形式編號 | 健全 | 輕度 | 中度 | 重度 | 嚴重損壞 |
|---|---|---|---|---|---|---|
| | | | | 說明 | 因滲水導致面漆剝落。 | |

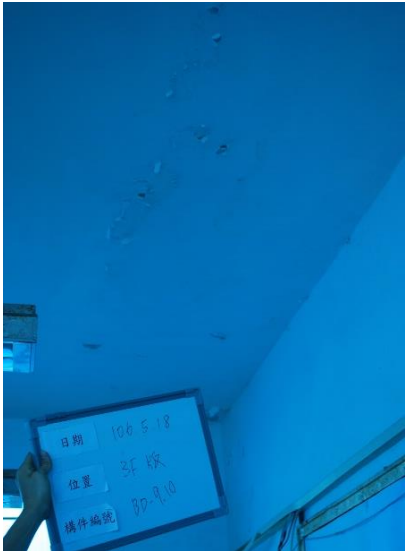
| 構件編號 | 裂縫形式編號 | 健全 | 輕度 | 中度 | 重度 | 嚴重損壞 |
|---|---|---|---|---|---|---|
| BD-9.10 | | ✓ | | | | |

| 構件編號 | 裂縫形式編號 | 健全 | 輕度 | 中度 | 重度 | 嚴重損壞 |
|---|---|---|---|---|---|---|
| | | | | 說明 | 因滲水導致面漆剝落。 | |

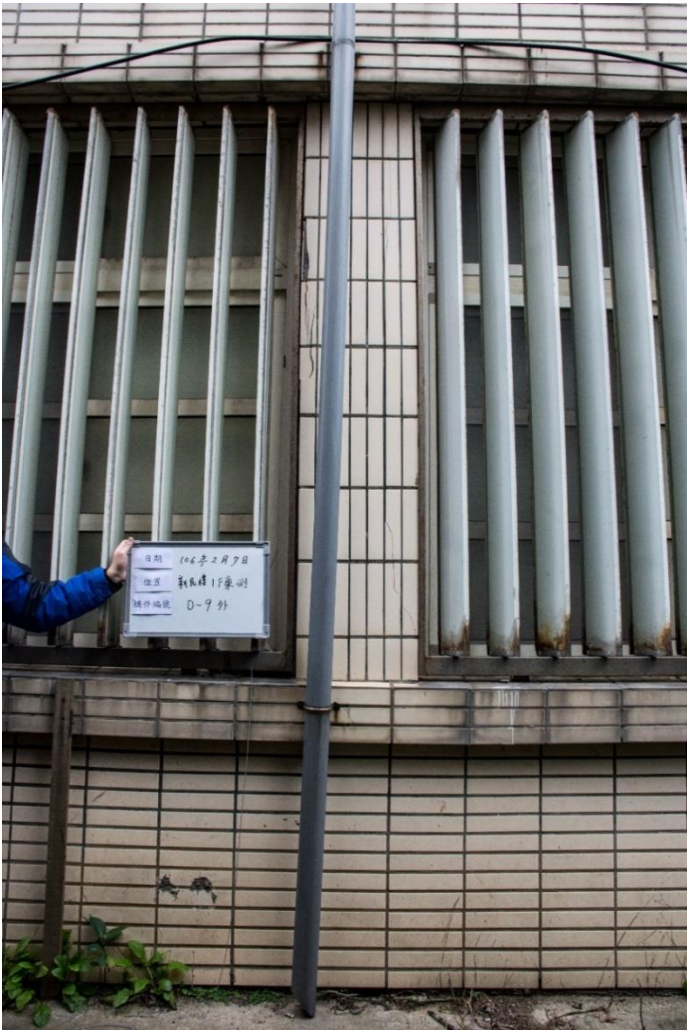
| 地點 | 建築物 | 位置 | |
|---|---|---|---|
| 新北市某國小 | 校舍 S | 東/西/南/北向 | D-9 外 |

| 地點 | 建築物 | 位置 | |
|---|---|---|---|
| | | 說明 | 柱邊磁磚剝落。 |

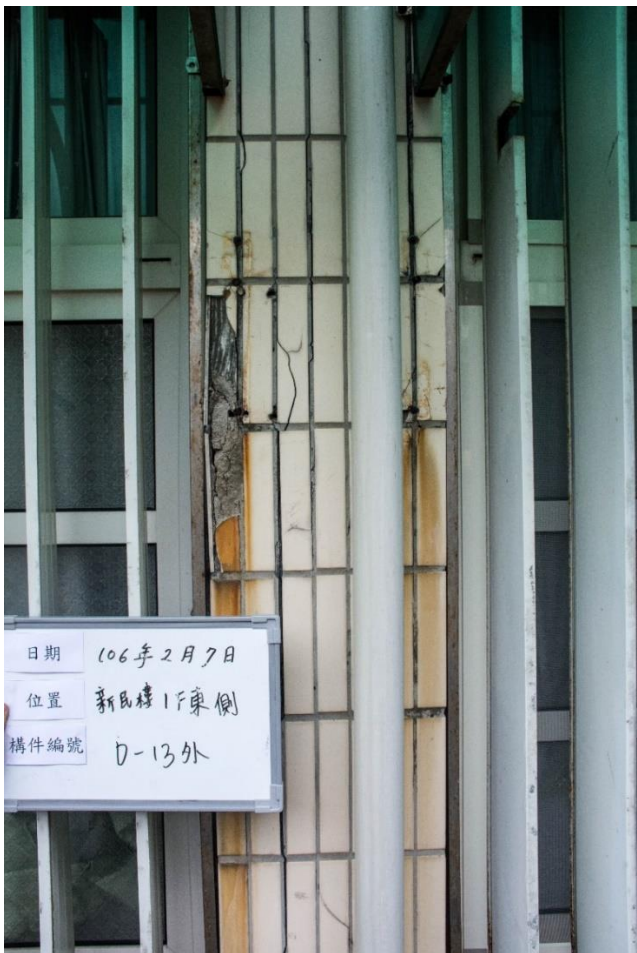
| 地點 | 建築物 | 位置 | |
|---|---|---|---|
| 新北市某國小 | 校舍 S | 東/西/南/北向 | D-13 外 |

| 地點 | 建築物 | 位置 | |
|---|---|---|---|
| | | 說明 | 柱邊磁磚剝落。 |

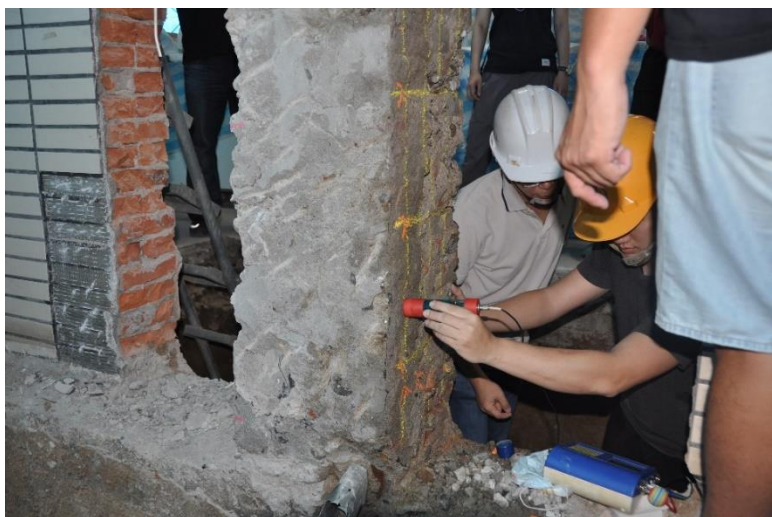
圖 A-5 現地鋼筋腐蝕電位量測試驗照片

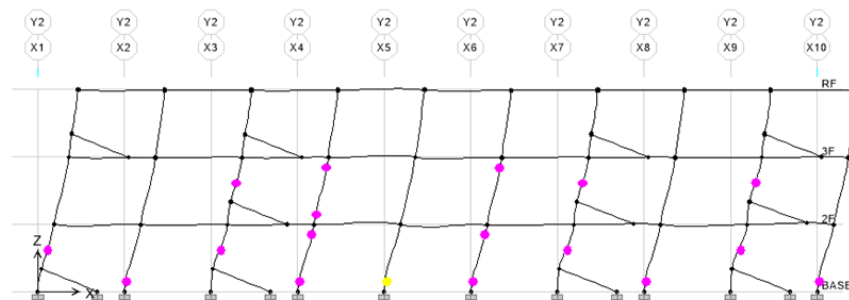
(a) Y-2

圖 B-10 性能點之非線性鉸發展圖(目視現況初步診斷)

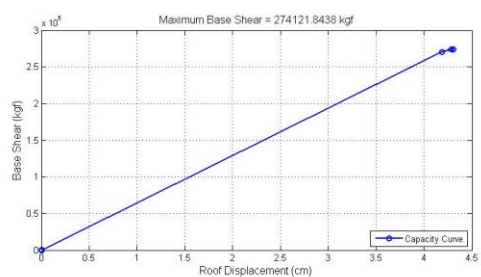
(a) 側推曲線與性能點

圖 B-12 側推分析結果(鋼筋無除鏽防鏽修復)
