2020 國家地震工程研究中心實驗成果
研討會論文集(I)

報告編號：NCREE-20-018

2020 國家地震工程研究中心實驗成果研討會論文集
(I)
Proceedings of the 2020 NCREE Conference on Experiments (I)

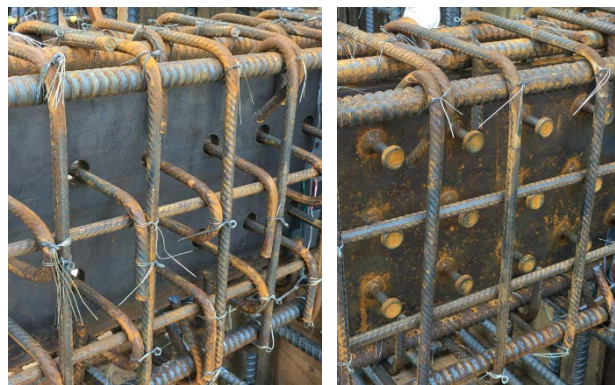
圖 2 鋼板複合及錨定機制

1. PBL (b)剪力釘

CB20SP1 為標準試體，試體配筋如圖 1 所示。CB20SP2 為採用承壓板錨定試體，CB20P1 及 CB20P2 為分別採用於鋼板開孔穿過側向繫筋(perfobond shear connector, PBL) 及剪力釘進行鋼板與鋼筋混凝土梁複合試體(如圖 2)，且兩試體之錨定長度均為 75 公分，使用較長的錨定長度以避免發生錨定破壞，兩組試體主要探討兩種不同鋼板複合方式之差異。CB20P3 試體於梁端部進行鋼板切削處理，以減少鋼板所提升之斷面彎矩，切削尺寸詳圖 3。CB20P4 是採用端部錨定設計最小需求 45 公分的試體，用以驗證端部錨定設計理論。

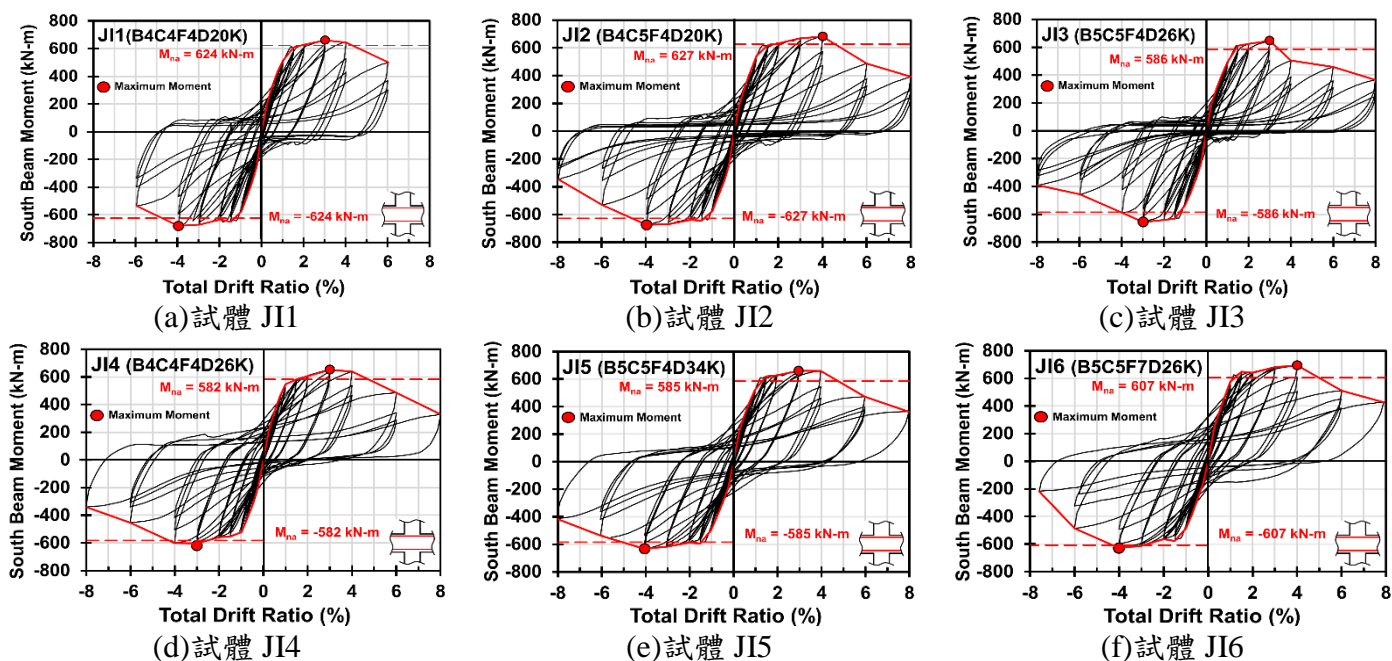
圖 5 試體之梁端彎矩強度與層間位移角關係圖

體 JI3 之彎矩強度衰減較快外，其餘五組之彎矩變形遲滯與包絡線行為看似相近，且根據表 3 中各組接頭試體之梁端計算標稱彎矩與試驗最大彎矩強度顯示，試體之梁端試驗最大彎矩強度與依實際材料強度計算的標稱彎矩強度平均比值($R_{b,avg} = M_{max}/M_{na}$)均大於 1.0，意即六組接頭試體皆能發揮至計算的彎矩標稱強度以上。

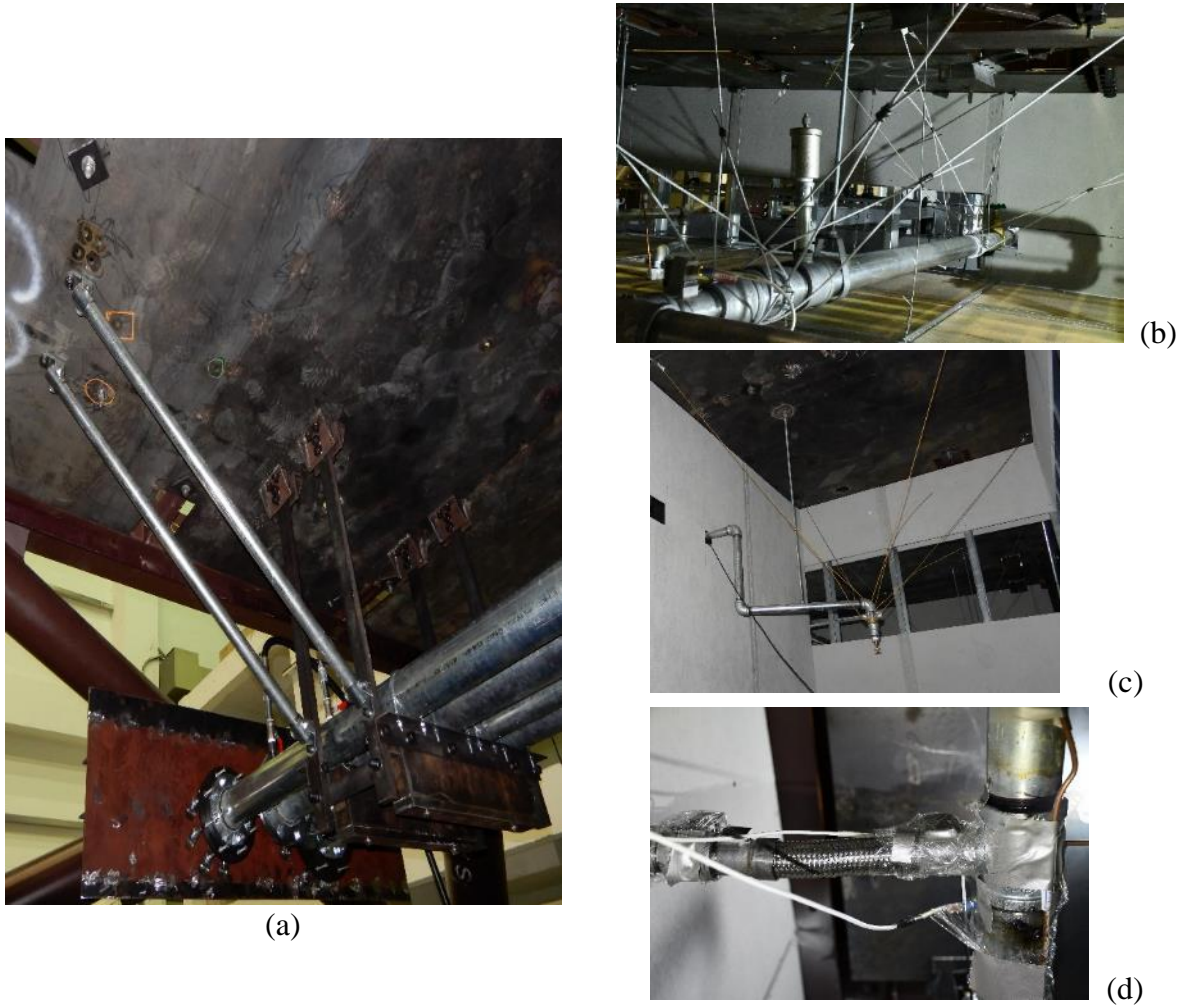
圖 8 管線補強措施
 (a) 主管斜撐；(b) 支管鋼線；(c) 撒水頭鋼線；(d) 軟管

圖 8 為管線補強措施照片，本研究除原始配置外，另外增加各種耐震補強元件，圖 8 (a)為主管補強斜撐，用以抑制管線主管較大之側向位移量；圖 8 (b)為支管補強鋼線，用以抑制支管各方向位移；圖 8 (c)為消防撒水頭補強鋼線，其作用為抑制撒水頭位移引致天花板系統與撒水系統之破壞；圖 8 (d)為 1"管線軟管，其作用為抑制支管與鄰近隔間牆碰撞效應，避免發生漏水或管線破壞。

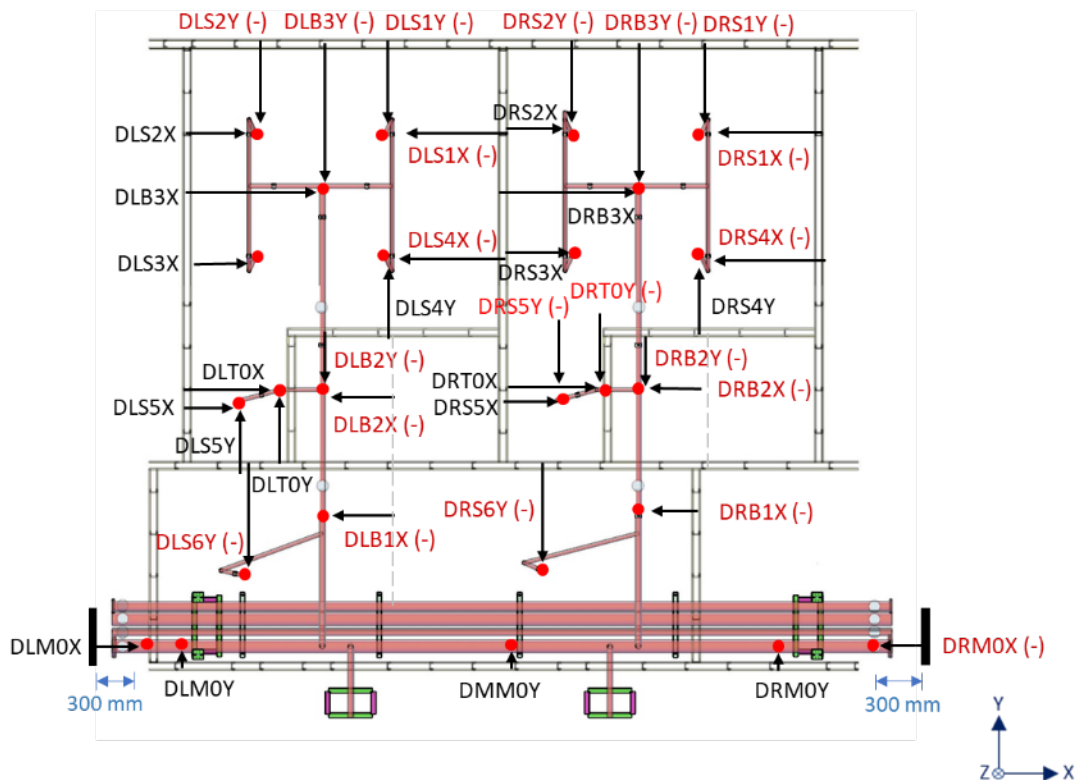
圖 9 位移計配置圖

本實驗採用多種量測儀器量取實驗資料，共有位移計 40 支、三軸向加速度計 25 顆、水壓計 2 組、應變計 8 組、荷重計 5 組、攝影鏡頭 16 組等，主要儀器為位移計與加速

度計，其分佈配置如圖 9 和圖 10 所示。

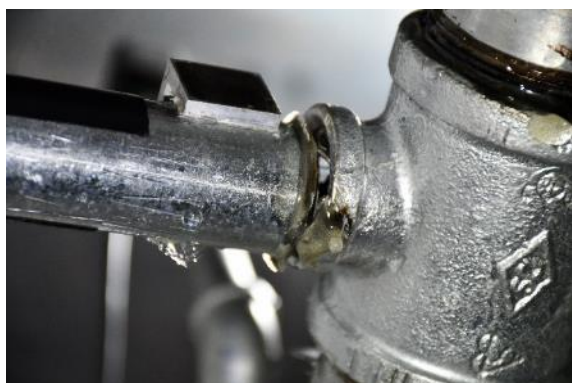
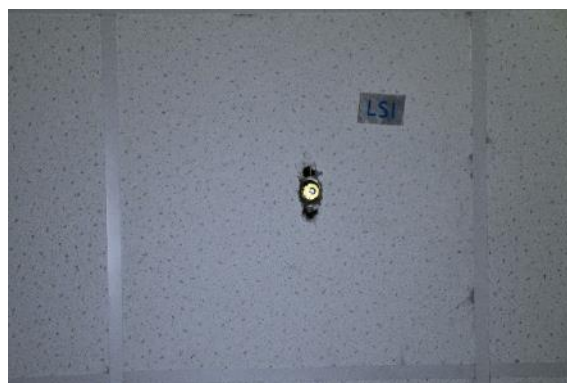
圖 12 原始配置下，輸入波 NDL 10% 之破壞狀況

實驗結果如表3所示，表中詳列各種配置下，數值模擬與實驗結果之頻率變化比較，以及各種配置所發生破壞之狀況。由表可知，原始配置在 10%地震力左右即失壓漏水，天花板亦遭擴孔破壞，如圖 12 所示；配置 1~配置 4 以及 AXF 軟管配置在加入主管斜撐之後，整體頻率顯著上升。由於原配置失壓漏水破壞原因為與相鄰隔間牆碰撞，故斜撐加固後從 10 %地震力失壓漏水破壞提升至未漏水或 40 % - 60 %地震力時才發生失壓漏水破壞，顯示安裝主管斜撐後(圖 10 (a))，有效抑制管線位移反應而降低與隔間牆碰撞機率，繼而增加管線系統耐震能力。配置 2~配置 4 主要在支管與撒水頭末端上安裝不同之耐震措施，從表 3 可看出，僅多增加支管鋼線(配置 2，圖 10 (b))，破壞行為雖與僅加主管斜撐(配置 1，圖 10 (a))之行為相近，但可將耐震能力再提升些許。增加撒水頭鋼線(圖 10 (c))之效果較顯著，能使管線不發生嚴重失壓漏水現象，耐震能力也較佳。在 AXF 軟管配置組別中可發現，雖然因加入軟管後，管線不產生嚴重失壓漏水現象，但由於無其餘鋼線輔助，因此在主管斜撐部分元件產生嚴重變形，如圖 13 所示。

(a) 支管損壞狀況

(b) 天花板擴孔情況

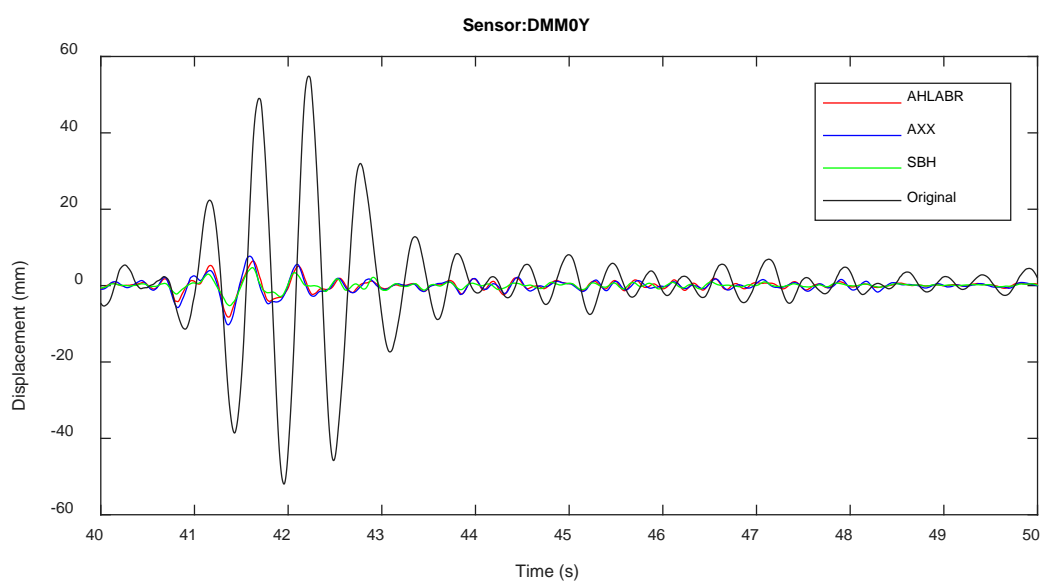
圖 14 原始配置 RXXX、主管斜撐 AXX、支管斜撐 ABR 與撒水頭鋼線 SBH 位移歷時比較三軸向 FCL 20 %地震力

圖 14 為原始配置(Original)、主管斜撐(AXX)、斜撐加支管鋼線(ABR)與斜撐加支管鋼線加撒水頭鋼線(SBH)四組實驗在 20% FCL 震波下之位移比較圖，圖(a)中可看出，加入斜撐後，三組配置之管線位移明顯變小，在抑制主管位移有相當好之功效；圖(b)支管側向位移中可看出，加裝補強鋼線之 ABR 與 SBH 兩組有較佳之位移表現；從圖(c) 1" 管側向位移中可看出，僅有主管斜撐之組數明顯無法抑制支管之位移量，若於 2" 支管與 1" 管撒水頭處同時增設鋼線，則可有效抑制 1" 管位移，具以改善消防管線系統耐震弱點；從圖(d)撒水頭位移可看出，支管鋼線亦可有效降低天花板因消防撒水頭位移所產生之擴孔破壞。配合表 3 可知，安裝主管斜撐為相當有效之耐震措施，若能配合其他於支管或是消防撒水頭之耐震補強機制，可進一步防止消防撒水頭破壞。

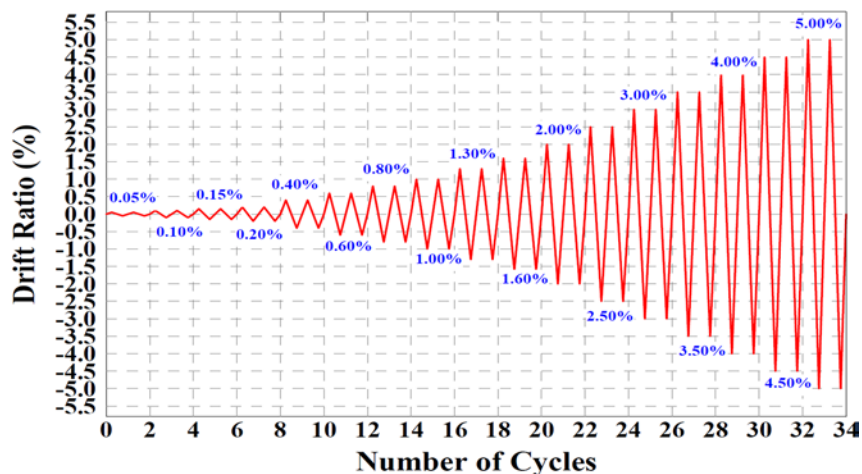
圖 6 位移控制之反覆載重歷時示意圖

本試驗外加载重程序包含試體軸力的加载以及反覆載重加载，軸力加载的部分須考慮牆體與邊界鋼板所承受軸力之總和，如表 1 所示。反覆載重加载的部分，位移控制的反覆載重歷時如圖 6 所示。

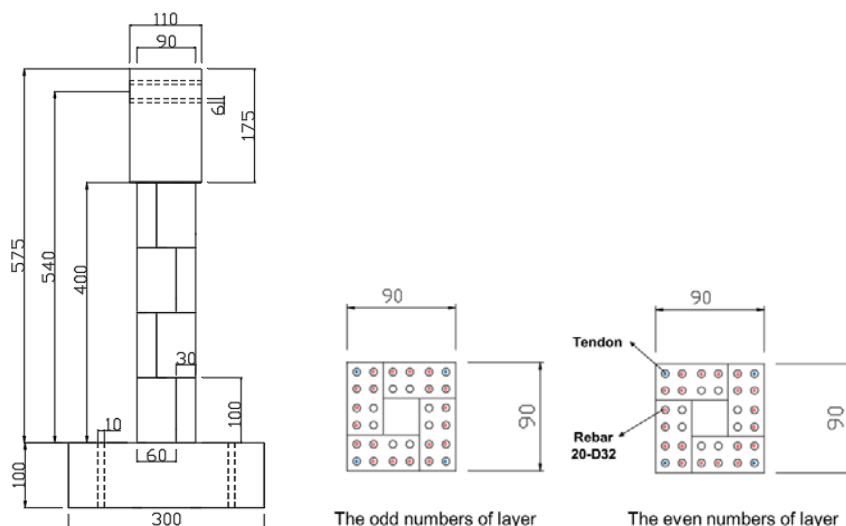
圖 1 模組化預鑄節塊試體(MSSK)設計圖

本試驗共建立一座試體，為如圖 1 所示之模組化空心預鑄節塊橋柱，柱淨高為 540 cm，斷面為 90×90cm 矩形空心斷面，每一斷面由四個小節塊排列而成，沿著柱高則由四層節塊堆疊而成，試體組裝完成後另於外側裝設如圖 2 所示之外置圍束裝置，透過於柱體四個角落之鋼材，連結鋼棒，待鋼棒旋緊後即可提供必要之圍束。

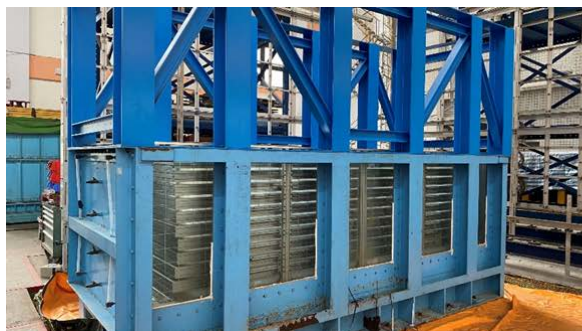
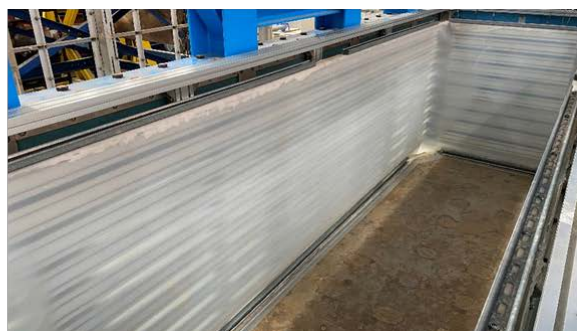
圖 1 單向度剪力盒示意圖

為能進行長向度管線振動台試驗，以既有之固定式砂箱加以改裝成為單向度剪力盒，固定式砂箱之原始空間為內部空間為 4.4m*1.3m*1.1m(長*寬*高)，以固定式砂箱作為外度加勁補強進度與防水底座，設計共 10 層滑動層，每層滑動距離±35 公分，可置放長度 3 公尺管線之單向度剪力盒，加裝滑動層後之內部淨空為 3.6m*1m*1.1m(長*寬*高)。如圖 1 所示。

由於本試驗主要是針對單向度剪力盒性能進行測試，考量隨機更換位置的活動性以及即時分析數據的效率，總計採用 10 顆即時傳輸無限加速度規，取樣頻率為 200 Hz，用以量測滑動框架以及土體內部的加速度歷時反應。

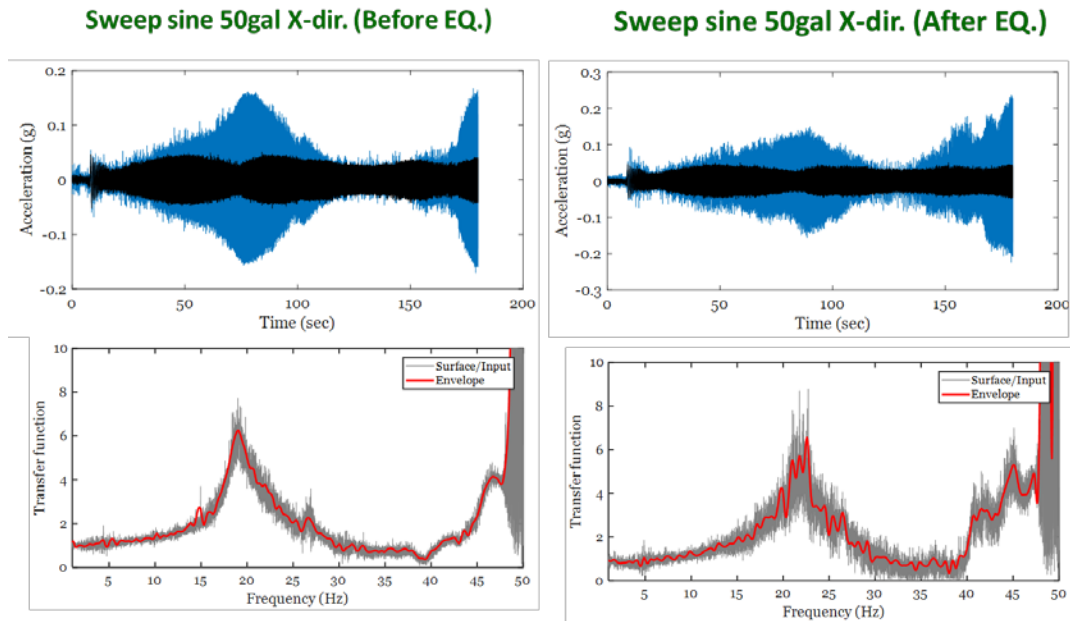
圖 2 乾砂狀態下經過地震後之土體頻率變化圖

圖 2 為乾砂狀態下之位於砂土表面以及底部的加速度歷時圖與轉換函數，由圖上可以發現，在未經過地震前之頻率分析結果，土體頻率約落於 19 Hz，經反算土體波速約為 80 m/s，而在經歷地震後，土體頻率提升為 23 Hz，反算波速約為 92 m/s，此現象主要係因地震導致原本鬆散的砂土漸趨緊實，而由現場察看砂土表面高程亦有下沉的現象，而在受震過程中，位於各高程之滑動框架亦很平順的產生滑動。
