# 2018 年花蓮地震調查與探討研討會

## 建築震損特性分析

報告人：邱聰智 博士  
國家地震工程研究中心副研究員

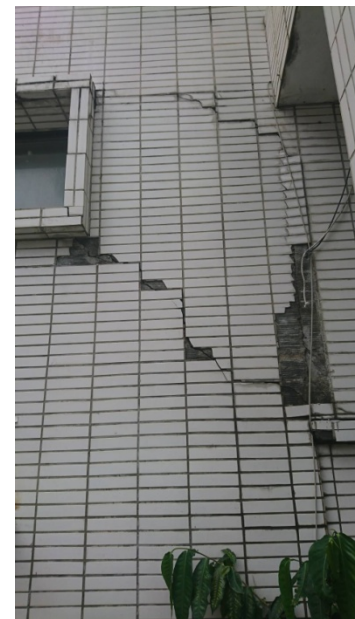
結構損壞-明義國小明義樓
