2018年花蓮地震調查與探討

# 重要建築附屬非結構 震損調查與受震需求分析

2018/05/18

林凡茹 助理研究員

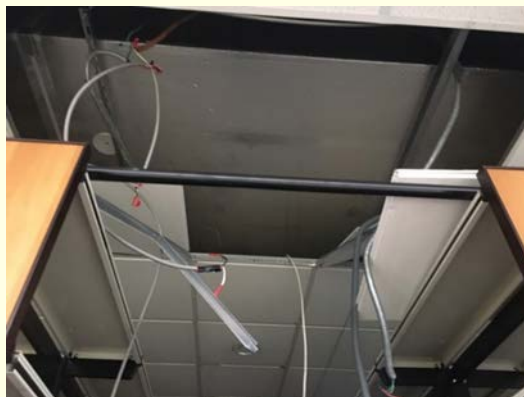
管線無吊線、燈具掉落

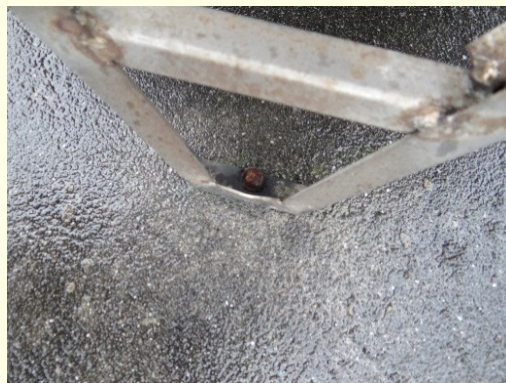
錨定情況(螺栓鏽蝕)

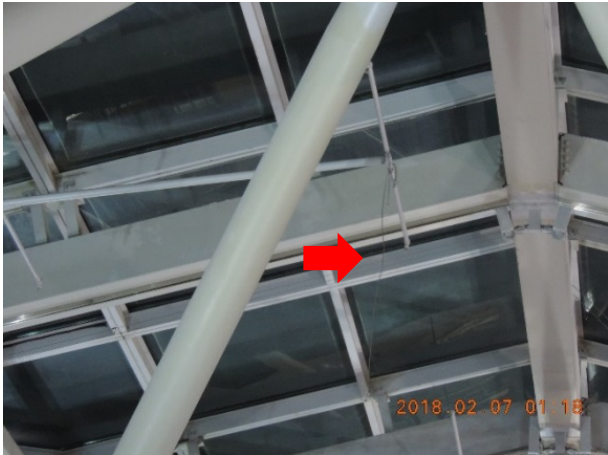
中庭挑空消防撒水管懸吊線鬆脫
