## 國家地震工程研究中心

### 2018年花蓮地震及日本北海道地震 地工勘災說明

大地組：盧志杰

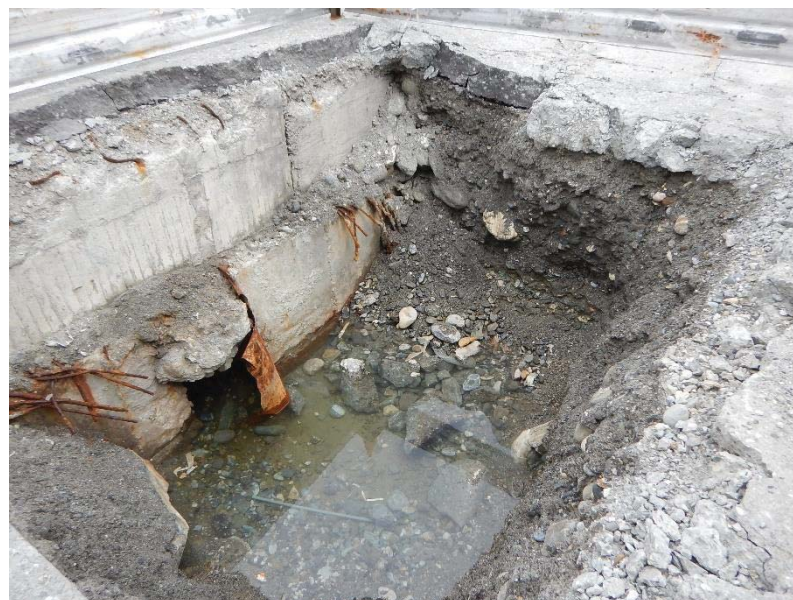
## 花蓮港勘災說明(液化原因推估)

- 初步判斷應為沉陷後包覆塊石之濾層老劣化後破損，導致在其之後的回填材料因海水漲退潮作用而流至塊石縫隙，甚至被帶出至海水。此範圍之回填層因材料流失而鬆散不緊實，加上當日海水面較高，因此在地震作用下容易出現土壤液化現象。
- 在一定範圍(後線30m)外的地層因為遠離塊石孔隙，材料流失情況較不嚴重，地層相對緊實，因此沒有出現明顯液化情況。
