An integrated Risk Assessment on bridges

Forensic Study of Collapsed Bridge

Collapse of Shuan-Yuan Bridge

Shun-Yuan Bridge Collapsed on August 8, 2009

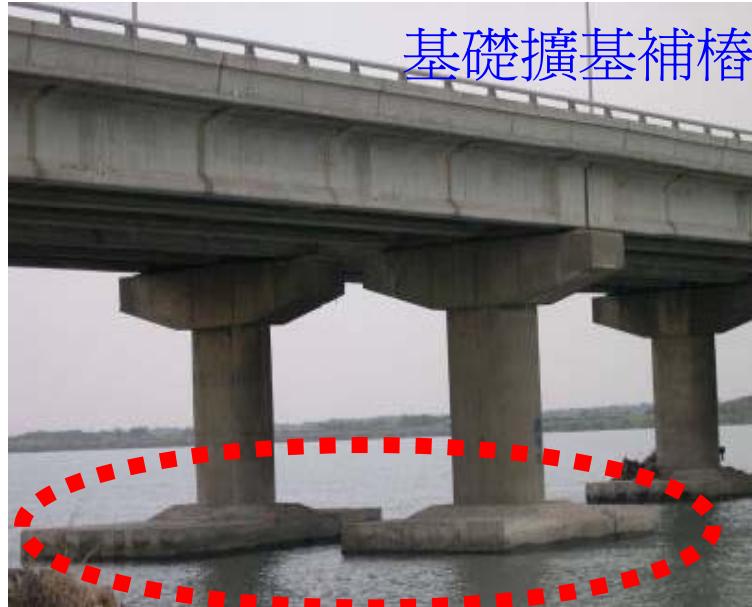
- 下游側主橋因鹽害(Corrosion)，故曾於2001年抽換部分預力梁(30跨)
- 位於深槽之橋墩基礎(P5~P14、P22~P25、P30計30座)以基樁補強，每座基礎補4支90CM φ 之RC基樁長50M

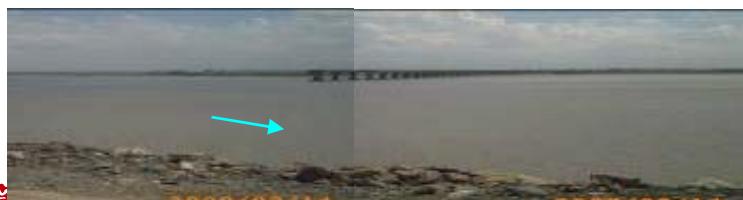
萬丹攔河堰固床工程(沖毀)

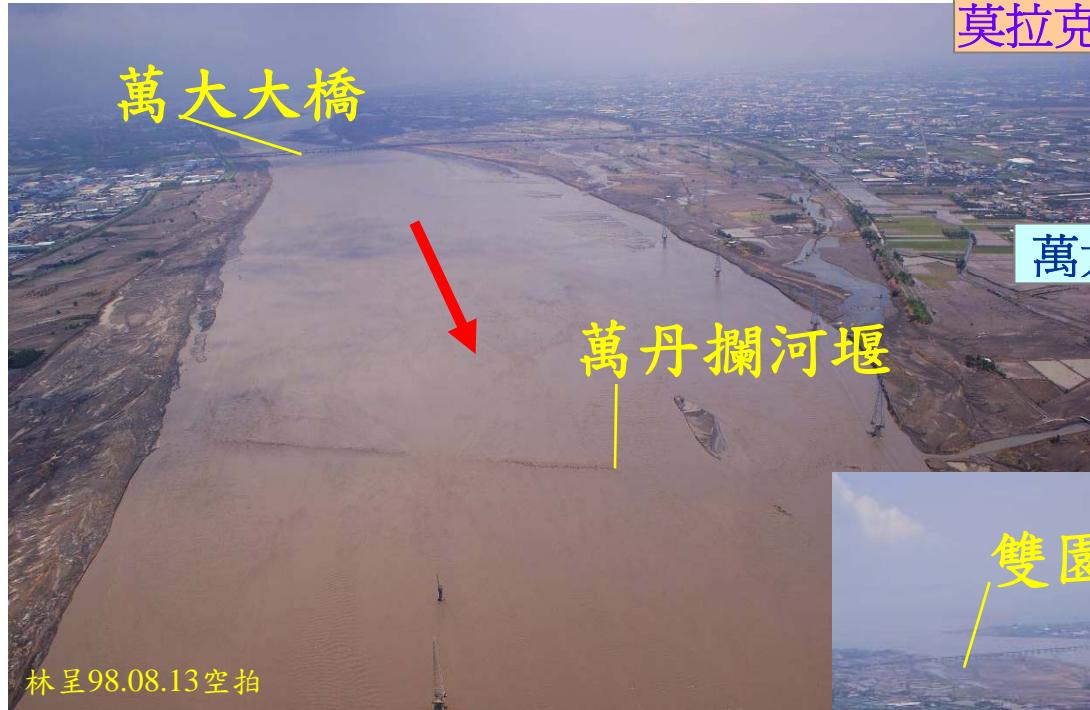
莫拉克颱洪後雙園大橋上游側之跨河構造物

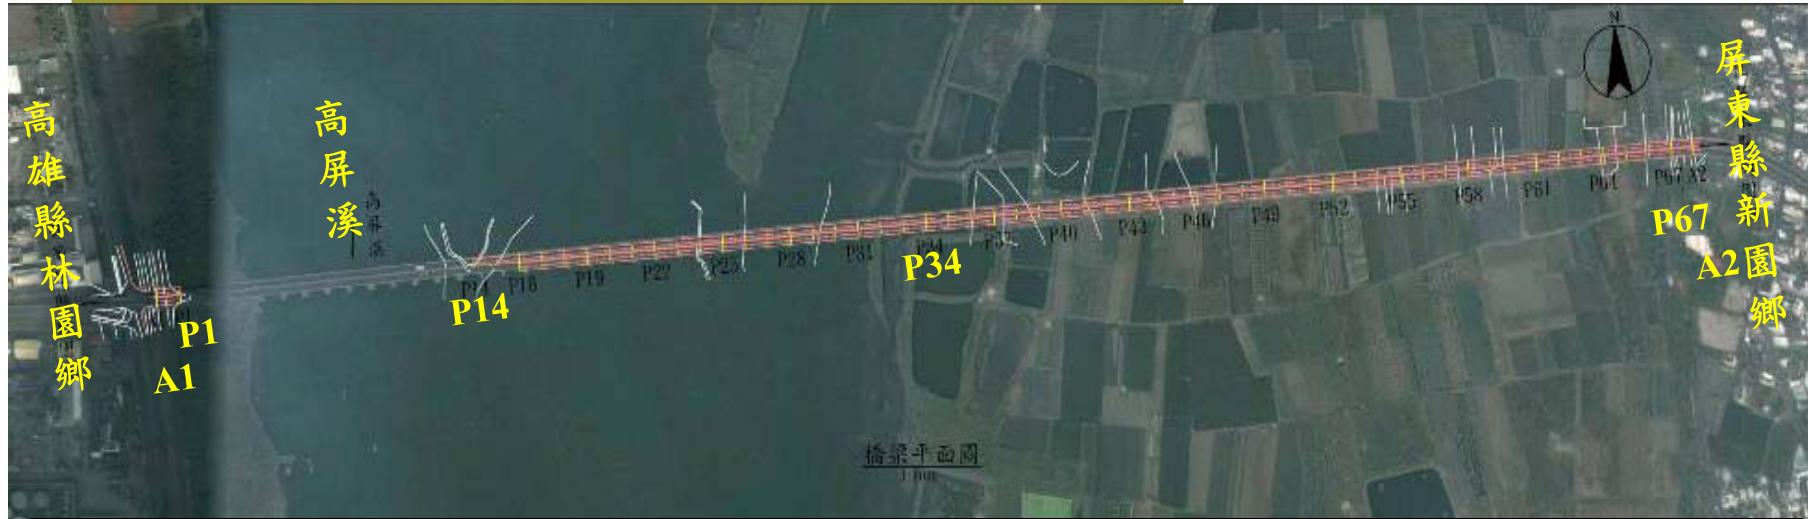
● 河床地質與河床高程剖面調查

- 土層由砂、礫石及泥組成
- 地表下5米內為粉土質砂，5~20米為細中砂，20~40米為粉土質黏土夾砂，40米以下為粉土質砂或細中砂
- 良好承載層位於高程-40米以下
