# 2018 年花蓮地震調查與探討研討會

## 建築震損特性分析

報告人：邱聰智 博士  
國家地震工程研究中心副研究員

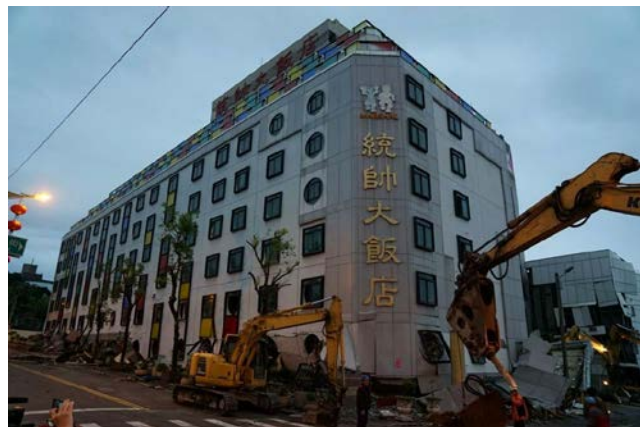
坐下(sit down)

嚴重災損建築均為具軟弱底層之不規則建築

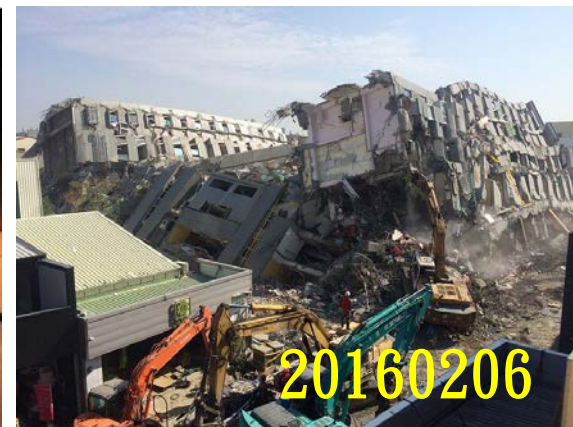
趴下(lie down)

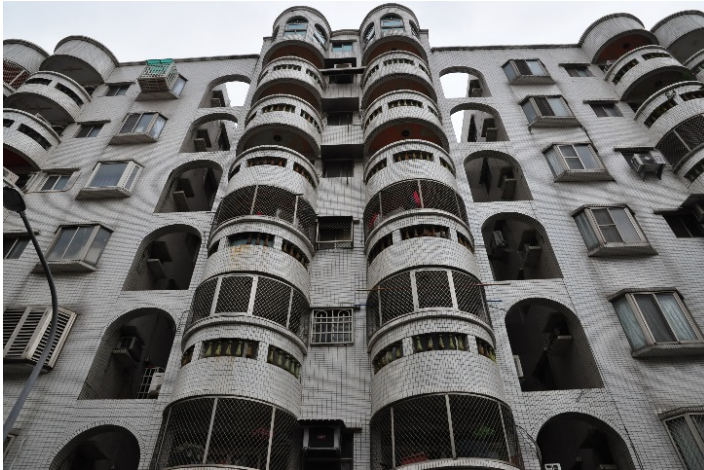
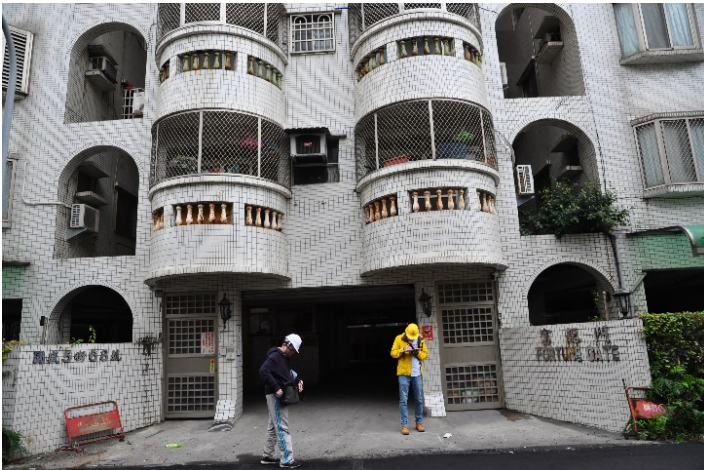
# B03 (7 story)

DAMAGE LEVEL  
RC Structure: M M. Walls: M

Overhangs ☒ Col. dims. ☒ Captive Col. ☒ Soft Story ☒ Obvious Eccentricity ☐ Retrofit ☒ RC wall min. dim. ☐ M wall min. dim. 17

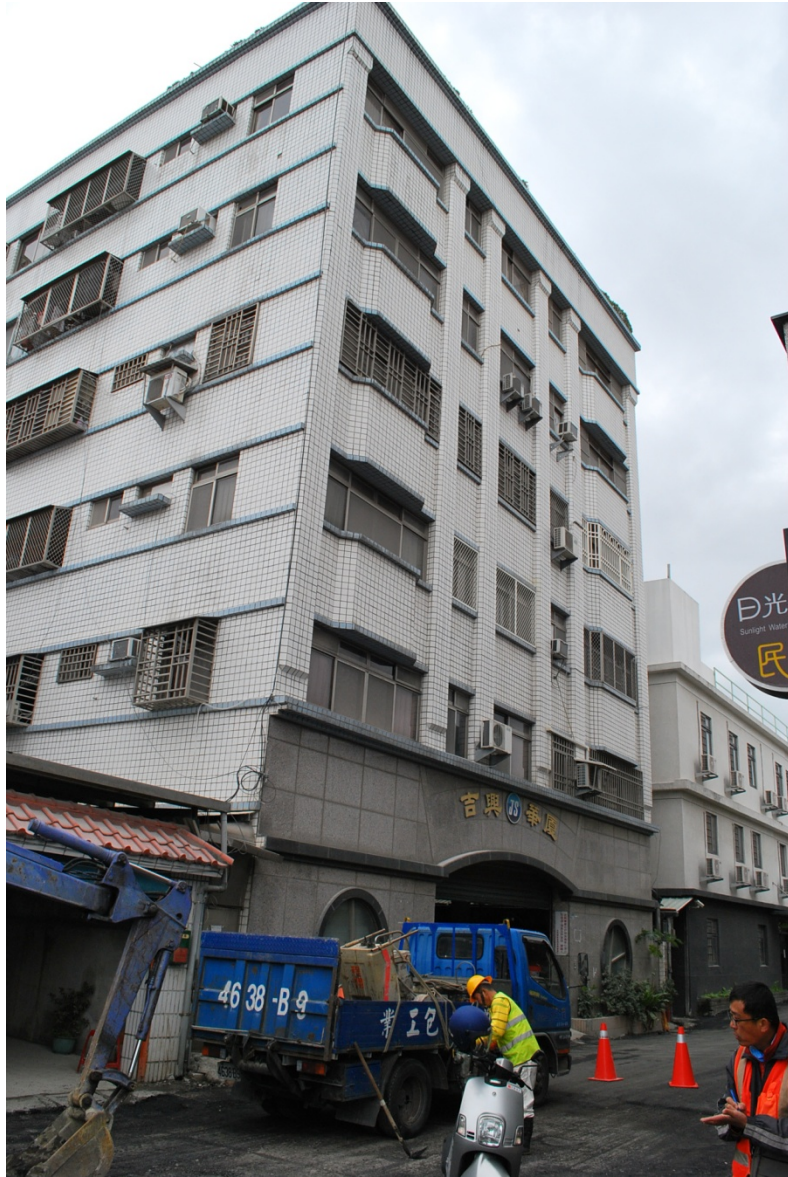
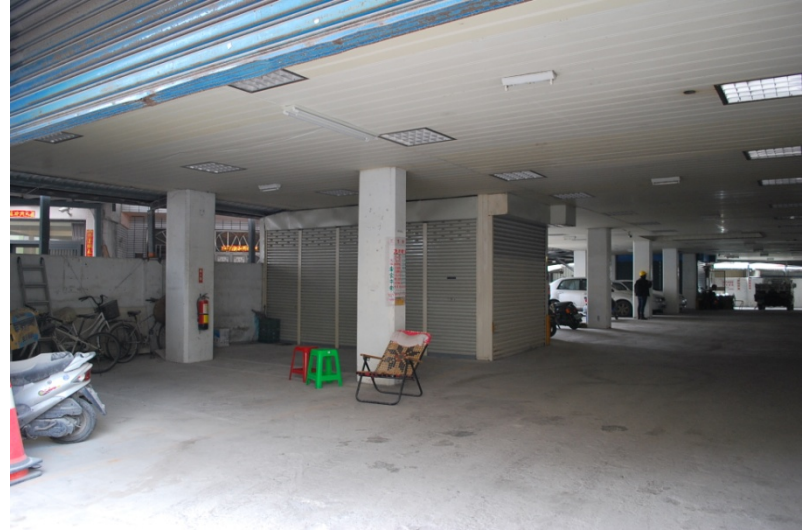
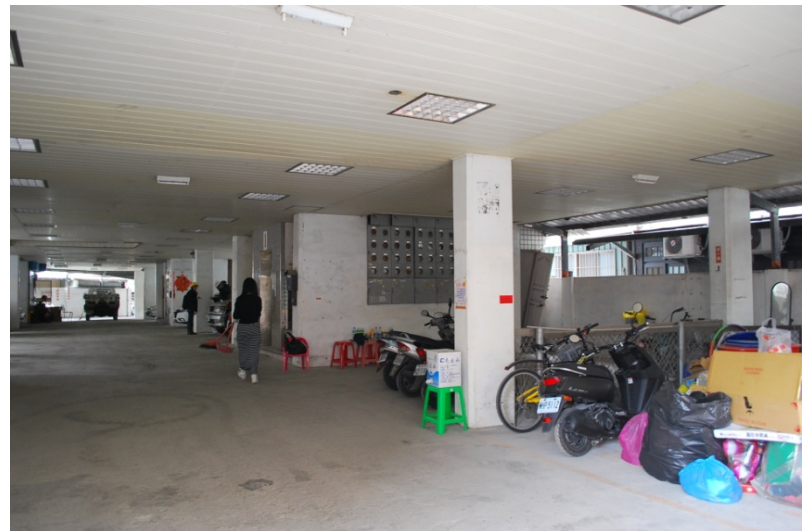
# A01 (6 story)

# 柱表層混凝土輕微擠碎，短梁剪力開裂

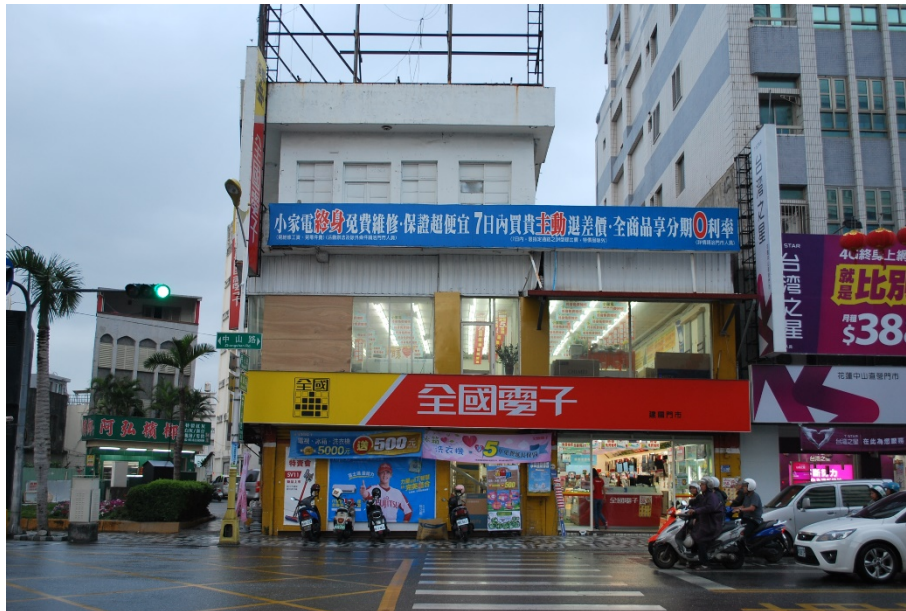
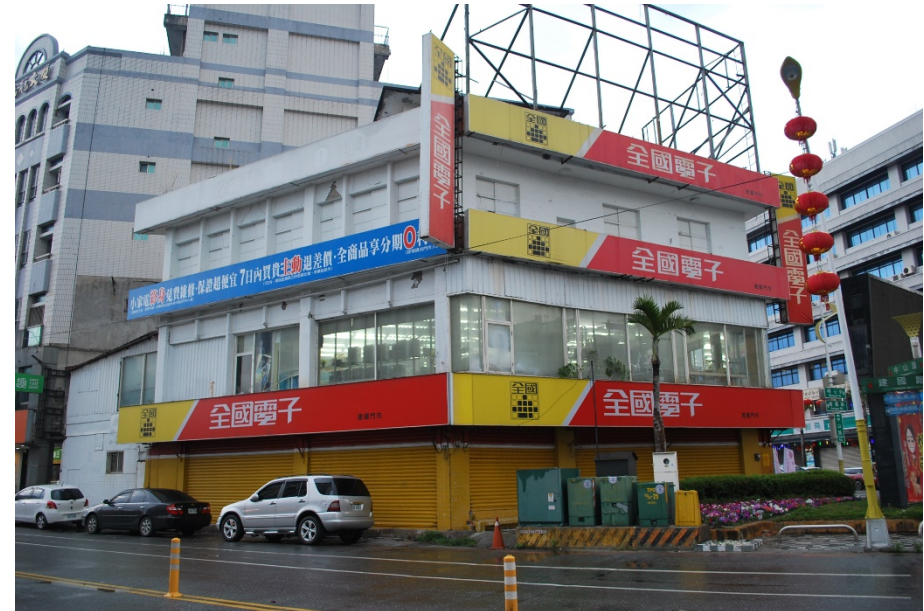
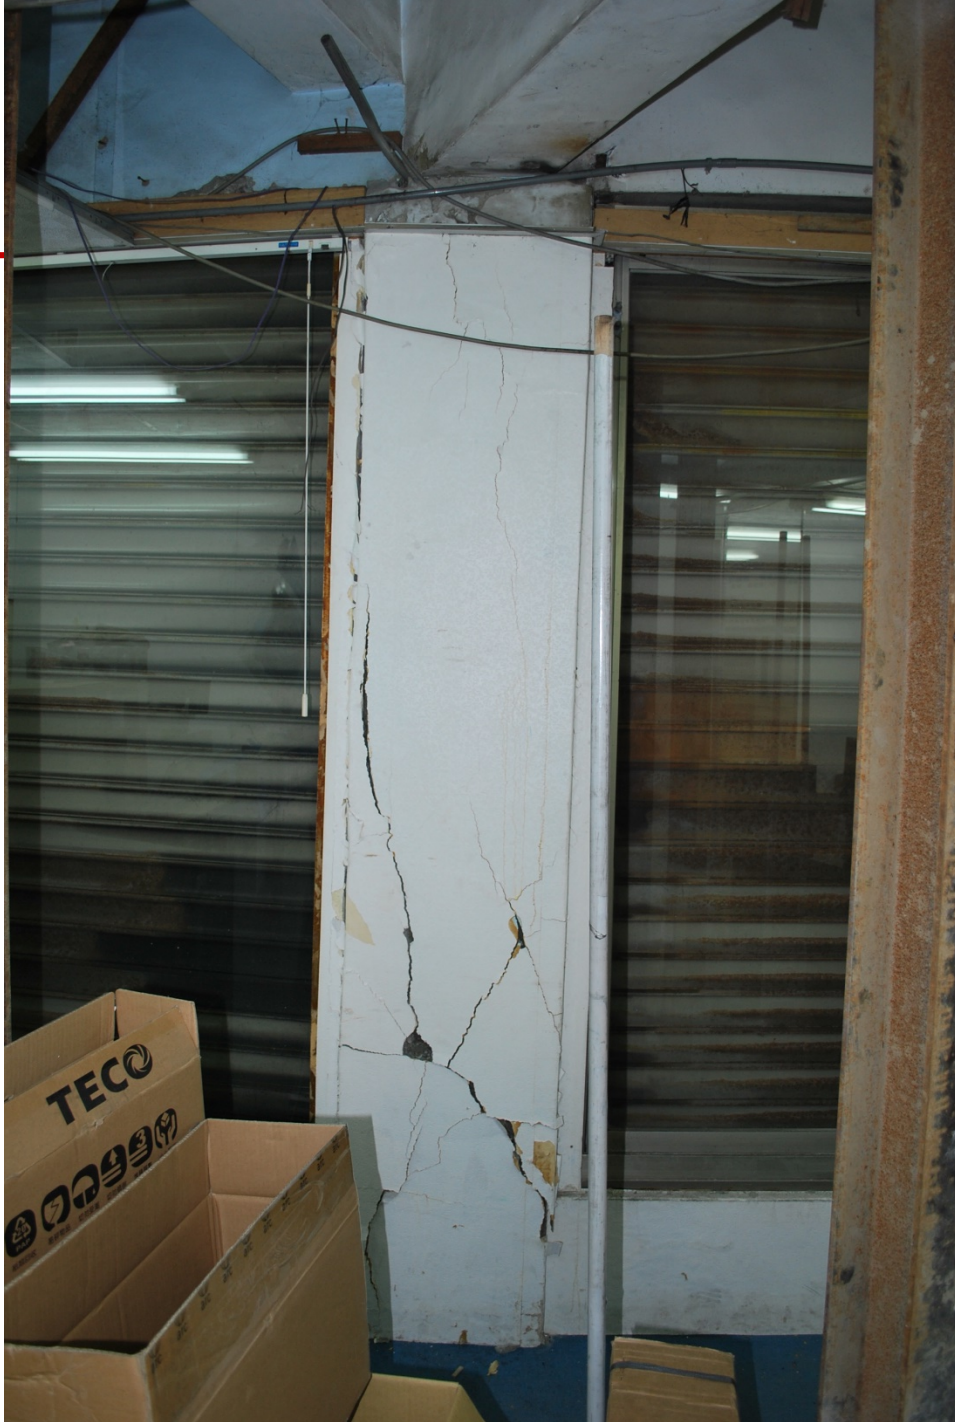
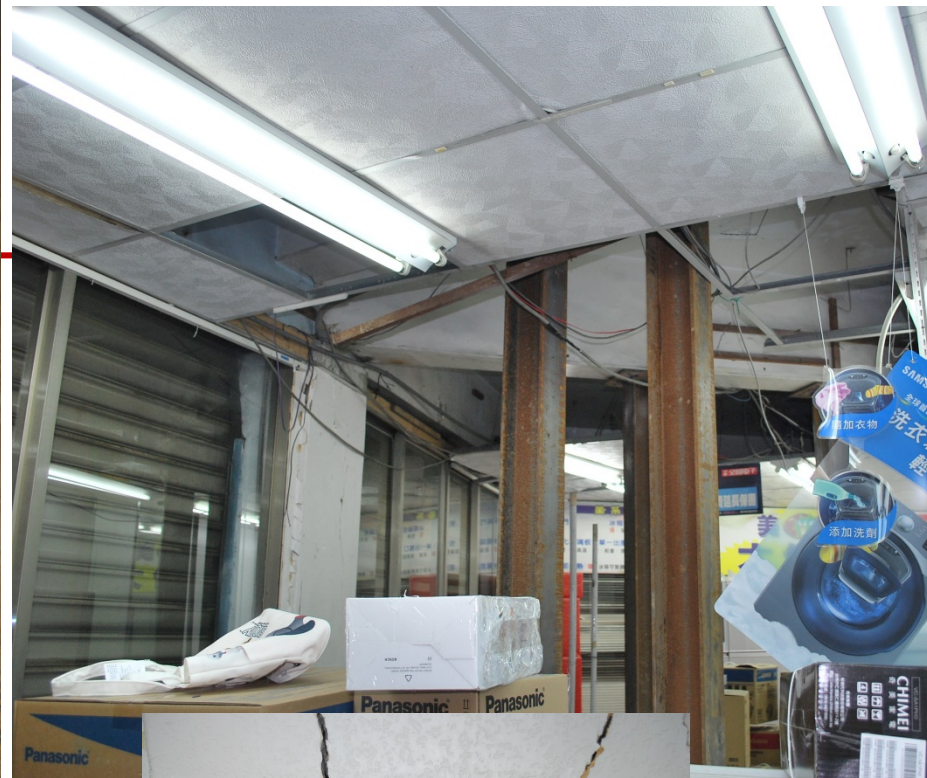
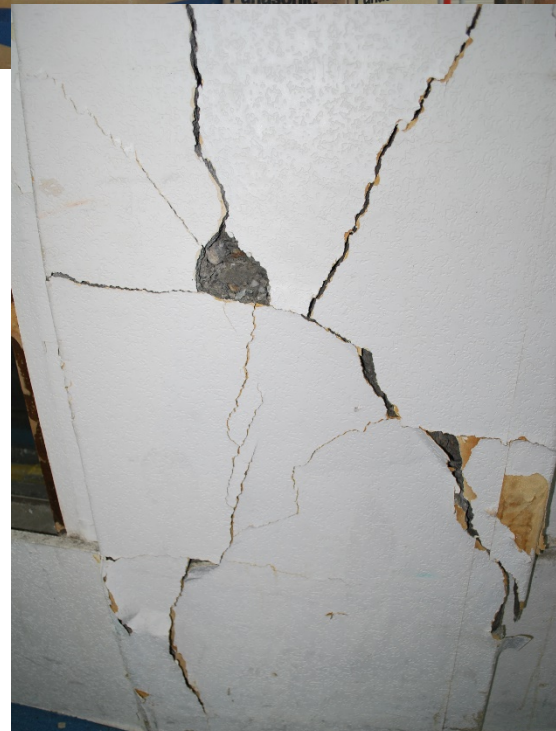
# A09 (3 story)

- 梁剪力開裂

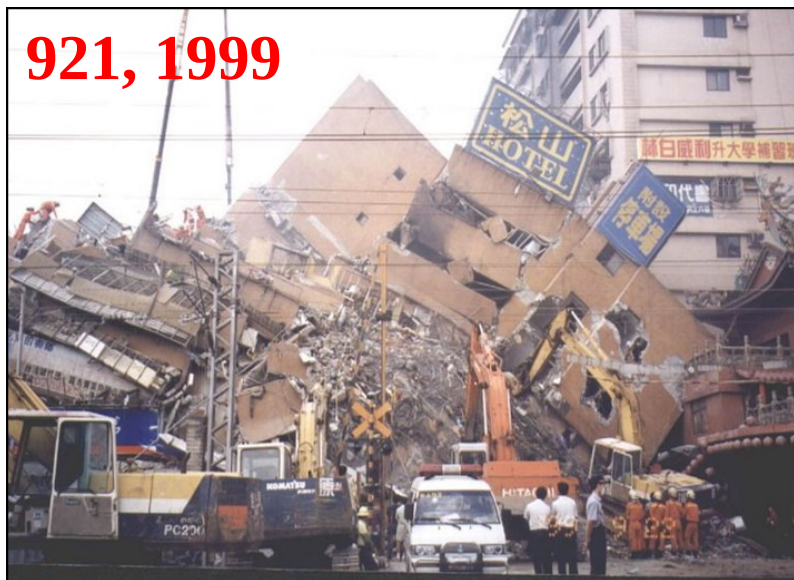
921, 1999

此類建築若無法儘速找出並加以改善耐震能力，下次地震出現在媒體版面的只會是換了名字的同樣畫面而已。
