2018年花蓮地震調查與探討

# 重要建築附屬非結構 震損調查與受震需求分析

2018/05/18

林凡茹 助理研究員

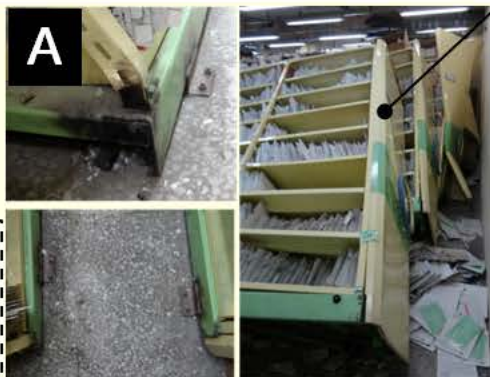
A類：底部錨定病歷架

底部錨定強度不足，結構  
系統耐震性能不佳而傾覆

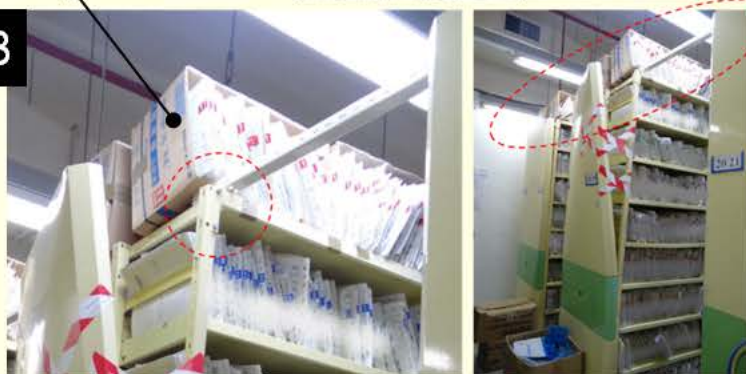
B

透過連桿降低整體高寬  
比，只有局部變形

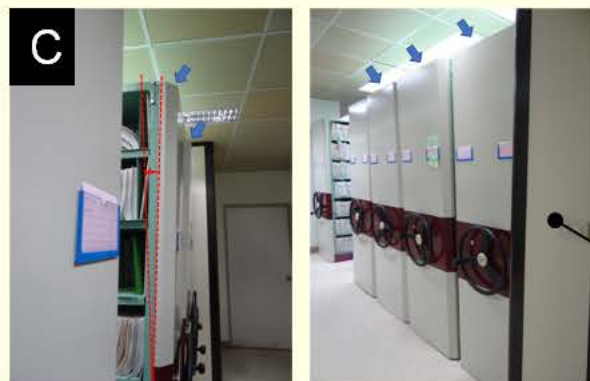
C

因強震方向為病歷  
架強軸，僅產生面  
內變形及些微歪斜

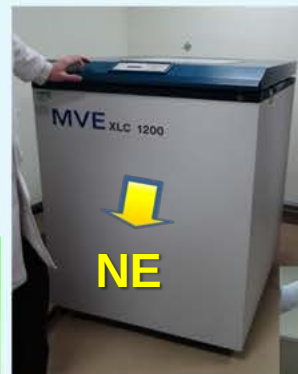
液態氮儲槽連接管扯斷

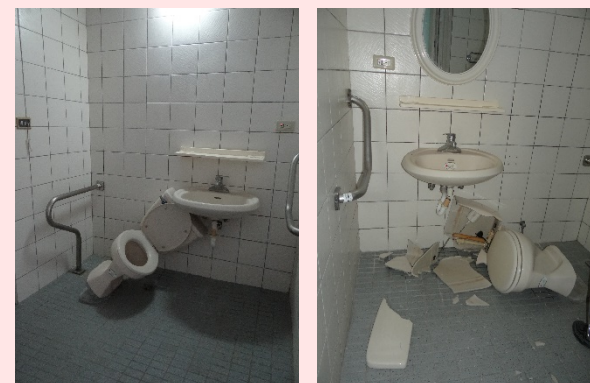
病房馬桶傾倒

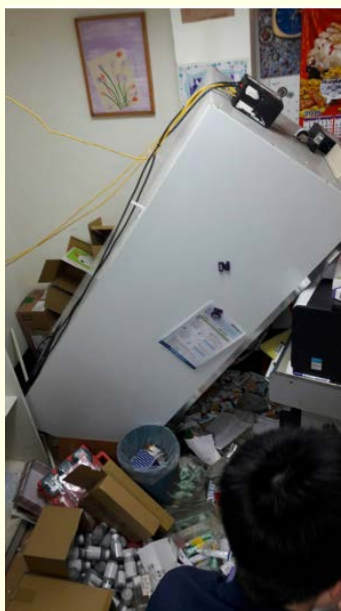
傾倒時

## 冰箱傾倒

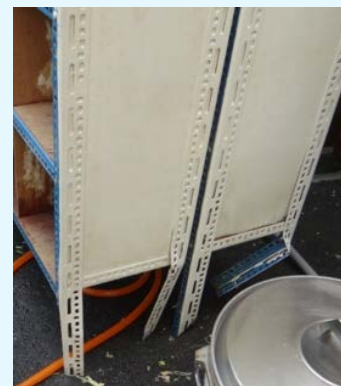
## 病歷櫃受損

重心高且重，支腳過細，導致地震時挫曲

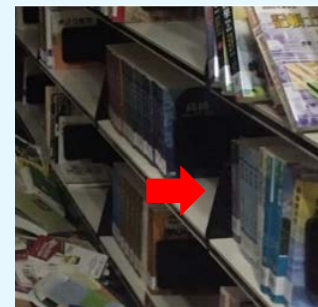
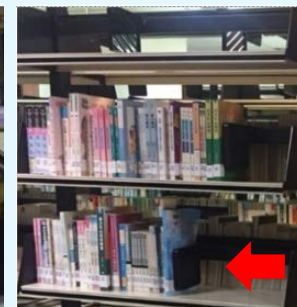
書擋可發揮良好防落效果

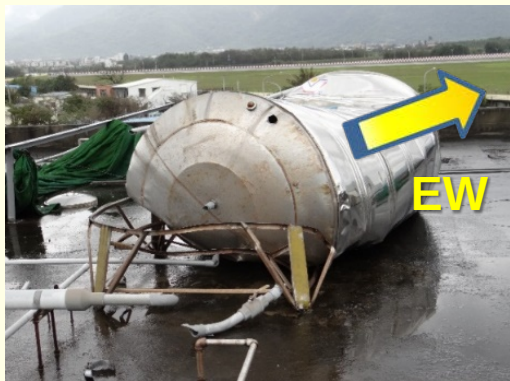
水塔倒塌

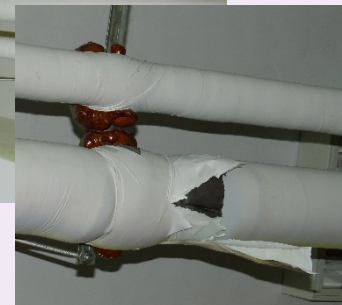
活動中心冰水管破裂

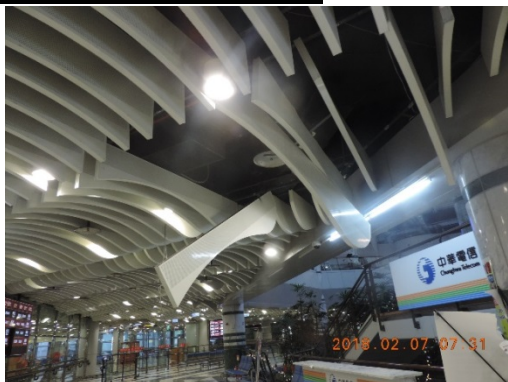
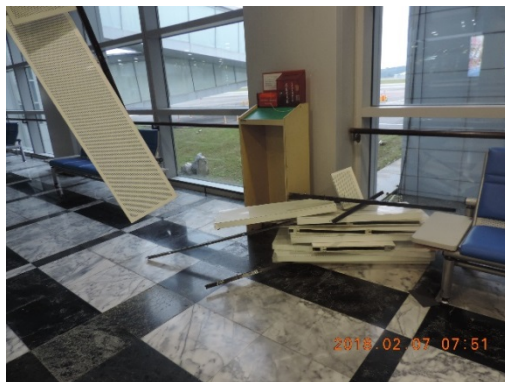
金屬帳板天花板

花蓮航空站天花板材質類型與受損情形：

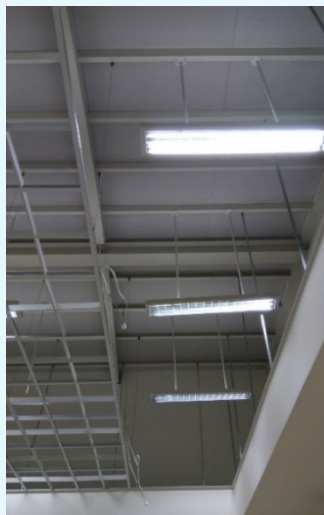
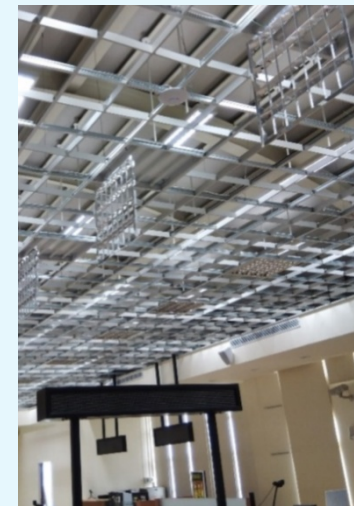
走廊天花板受損
