20091219花蓮地震

建物震害調查

報告人：林克強

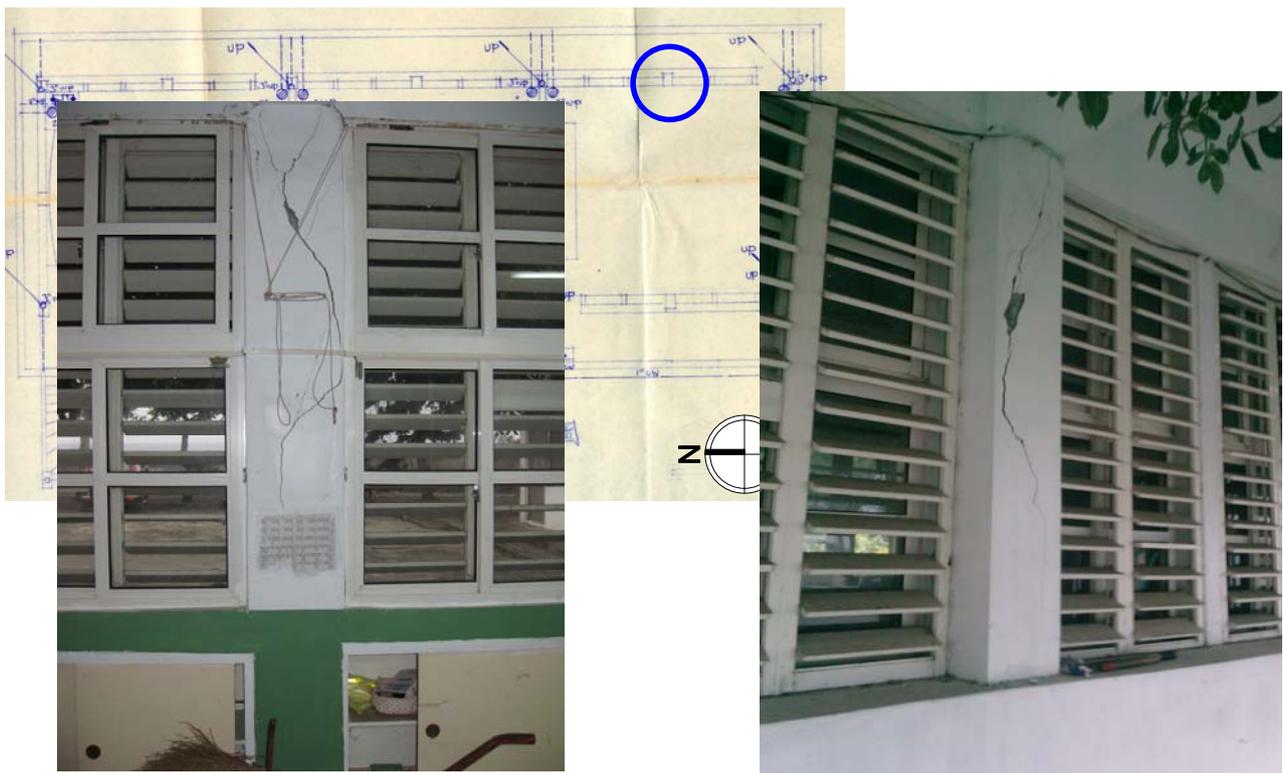
1. 7根一般柱、9根窗台柱。
2. 其中6根窗台柱於1F發生明顯剪力破。

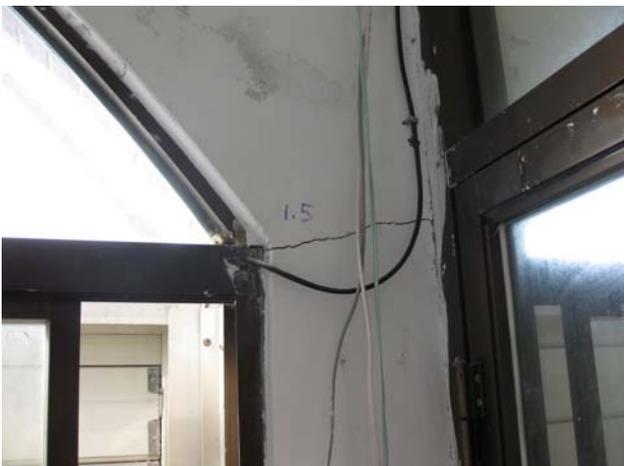
- 二樓陽台外牆裂縫

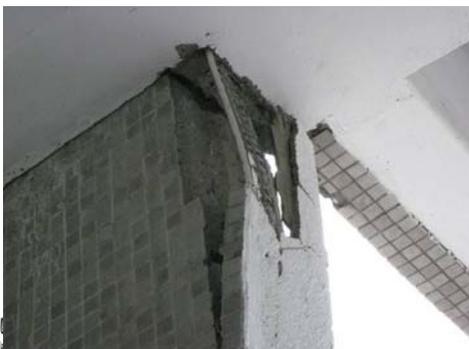
- 教學行政大樓與風雨走廊間伸縮縫撞擊

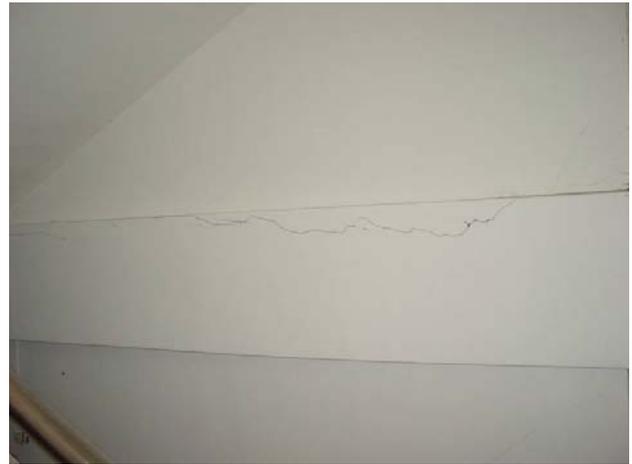
通往地下室樓梯間梁
粉刷層裂縫與剝落，
破壞程度輕微

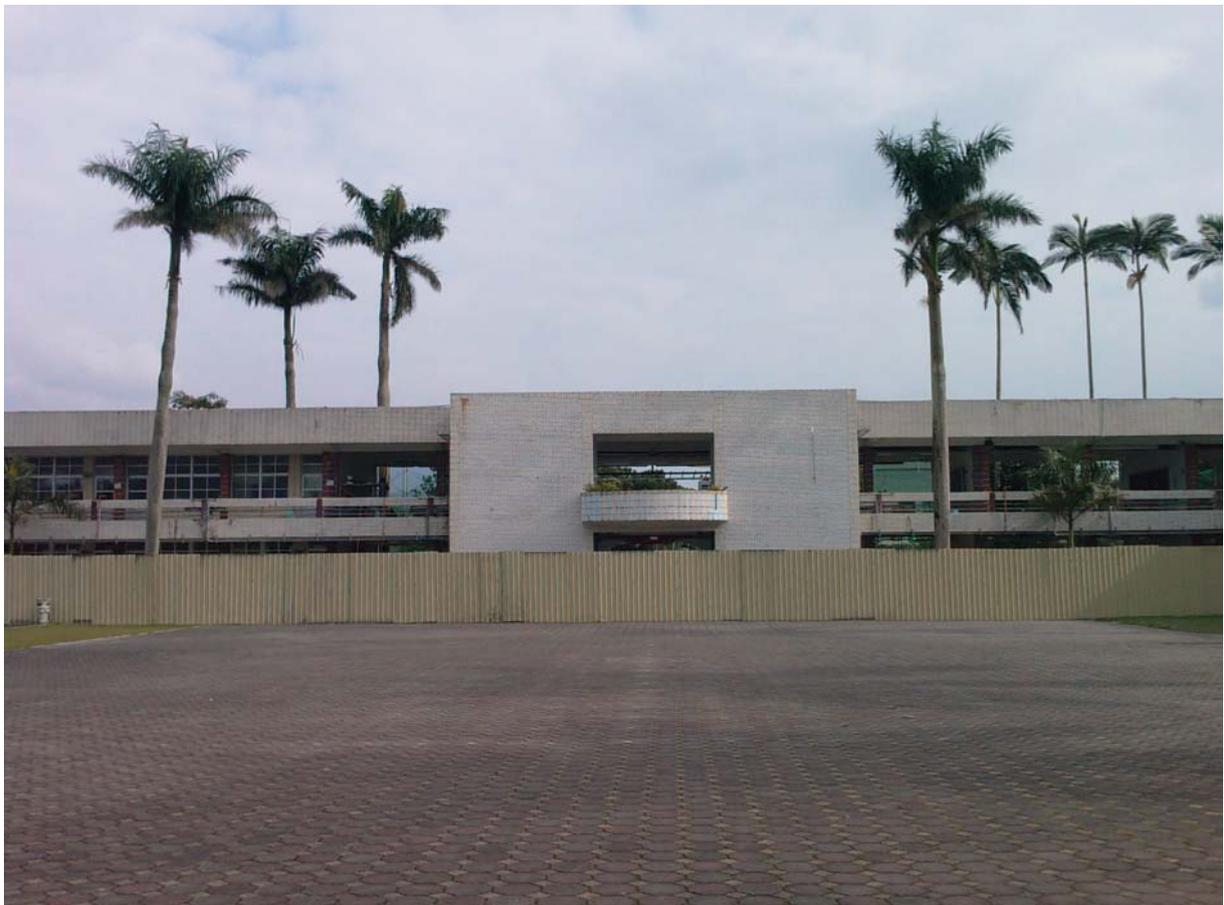
屋頂滲水造成外牆龜裂，
建議進行局部修繕

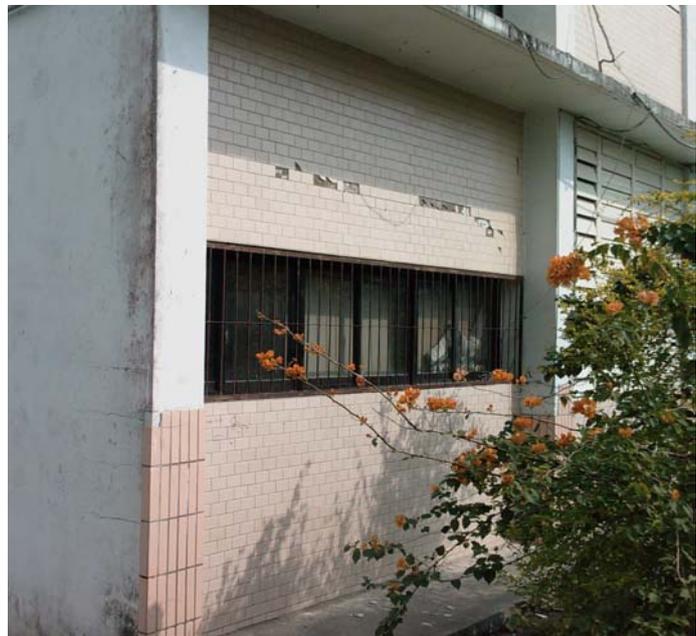
樓梯間梁下出現裂縫，建築物背面貼覆材受損掉落

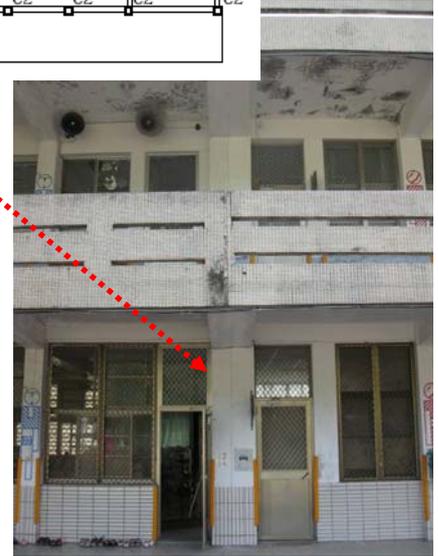
1. 隔間磚牆有細微裂縫，整體結構無明顯破壞

2. 已完成補強設計(決定採用翼牆，發包中)

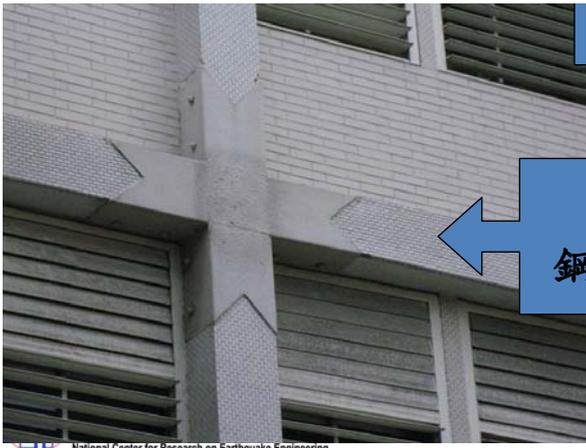
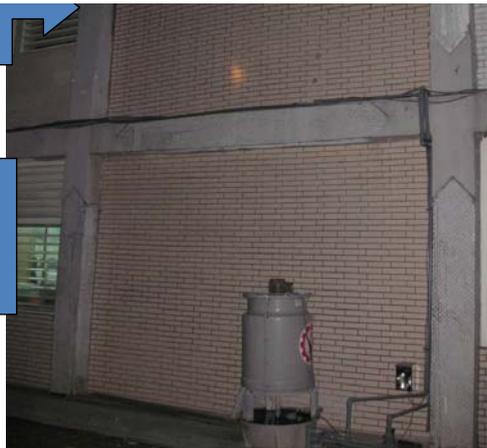
梁柱接頭
鋼板包覆補強

剪力牆補強

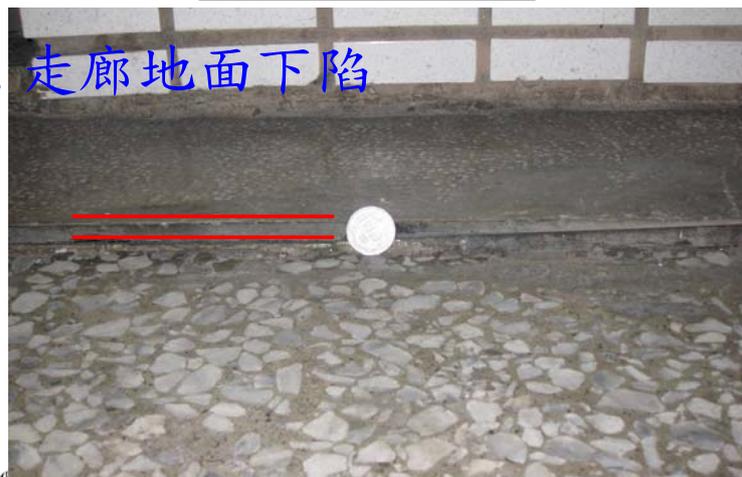
2. 走廊地面下陷

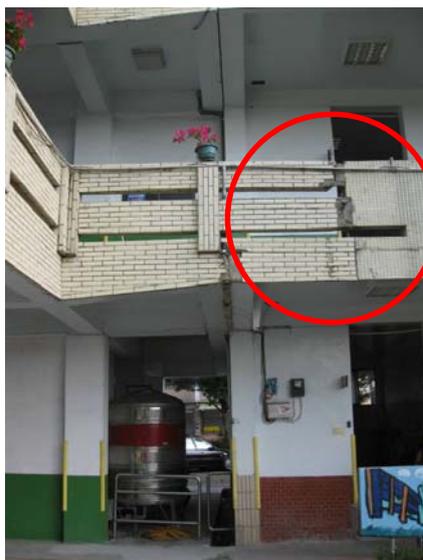
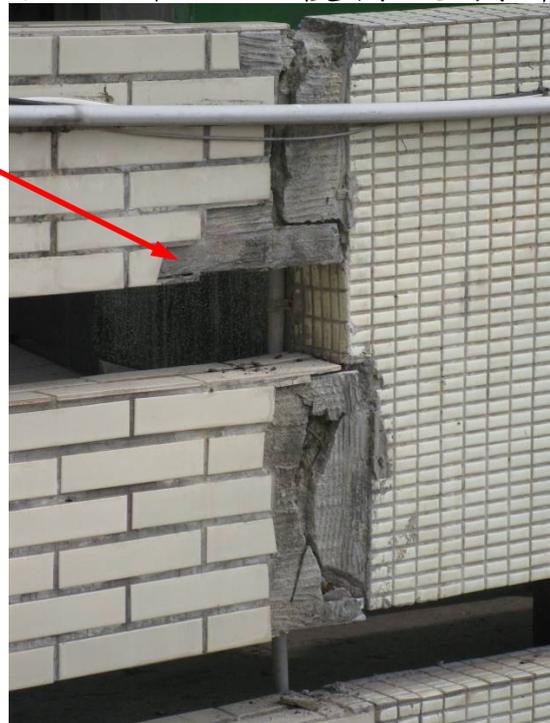
相鄰建築物之間伸縮縫碰撞，部份貼覆材受損掉落

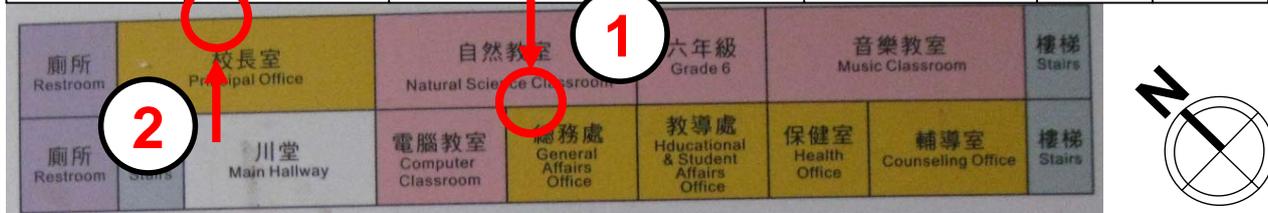
牆面開孔處破壞

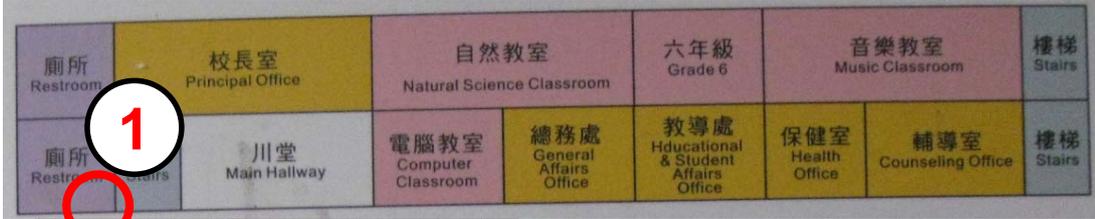
磚牆剪力破壞

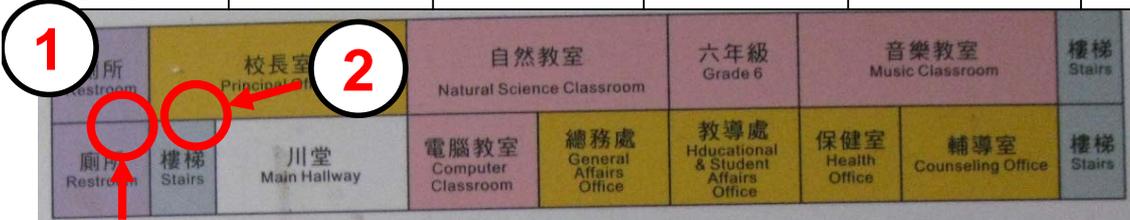
3. 高窗剪力破壞

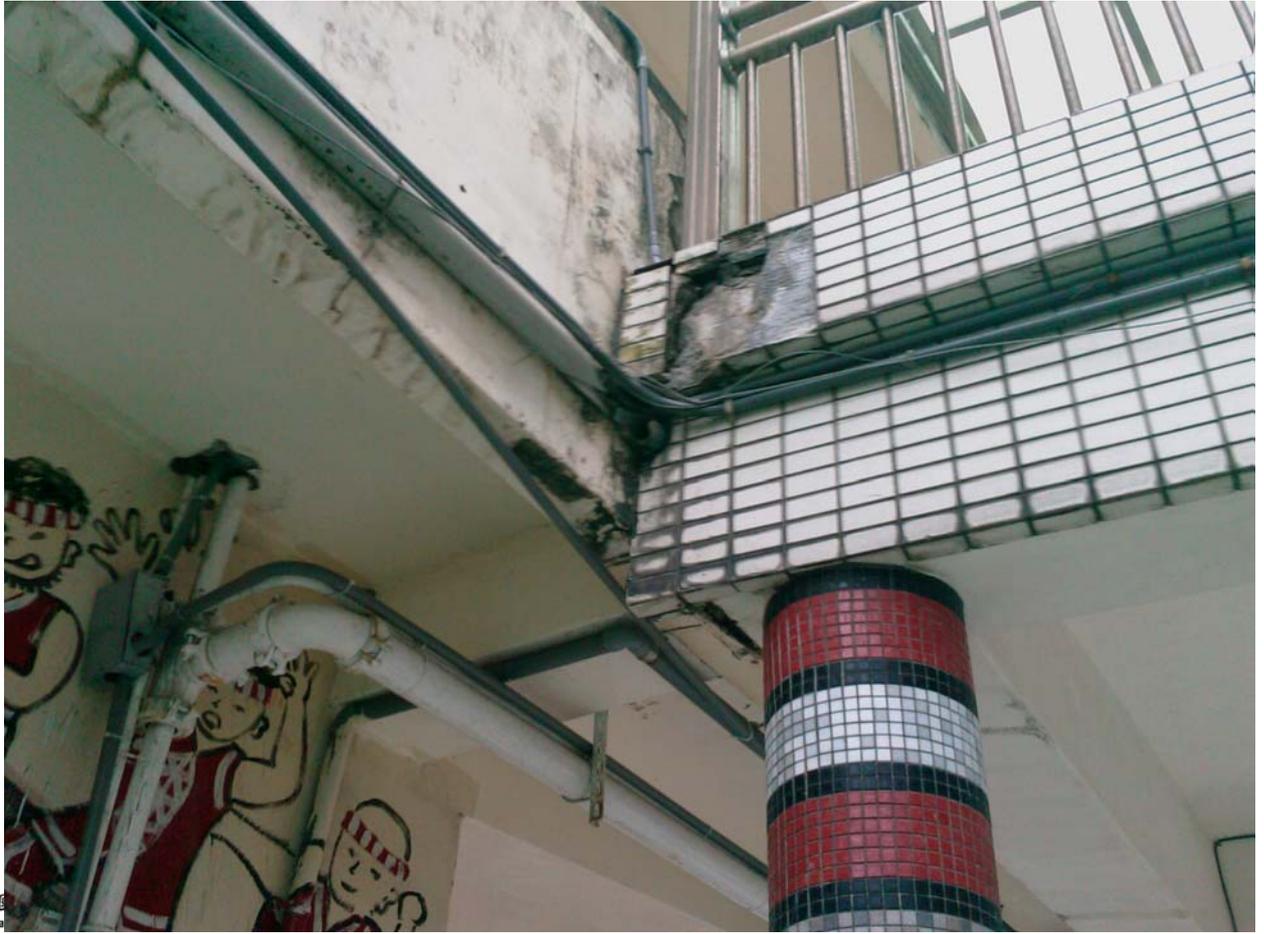
4. 牆面粉刷層剝落
