# 1219花蓮壽豐外海地震 非結構震害調查

柴駿甫，郭耕杖，林凡茹  
國家地震工程研究中心

勘查日期：12月23日

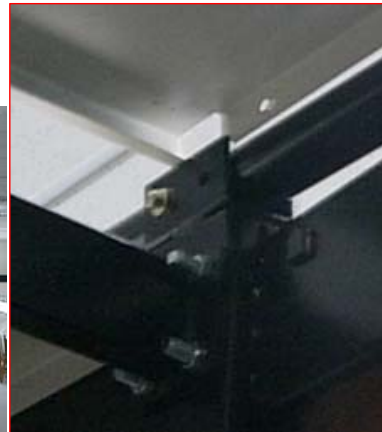
固定橫桿相連而  
無傾覆或大位移

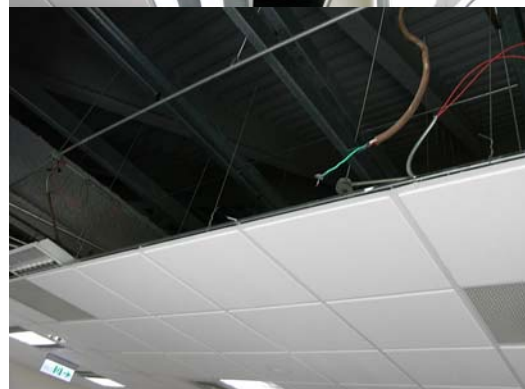
## 輕鋼架天花板收邊細部

- 未施作收邊釘、距牆邊第一條懸吊線距離大於20cm
- 自斜屋頂懸吊長度長

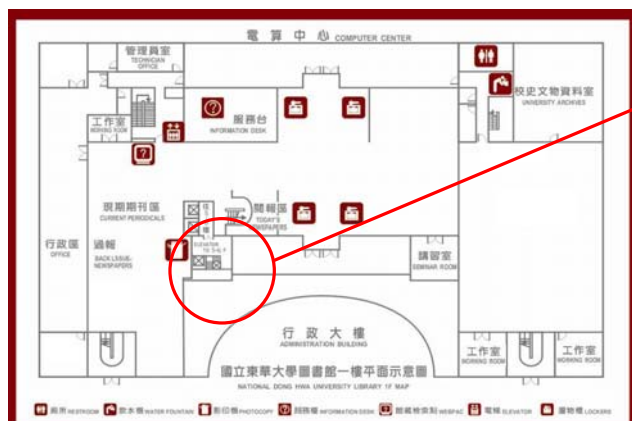
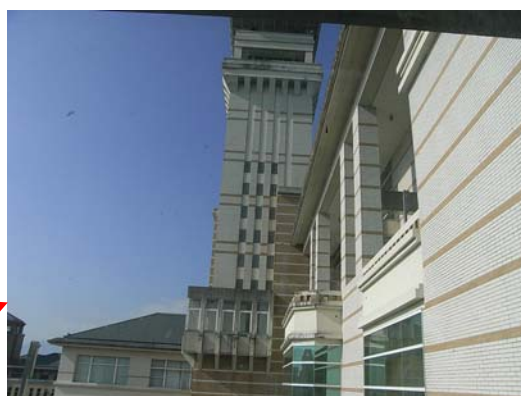
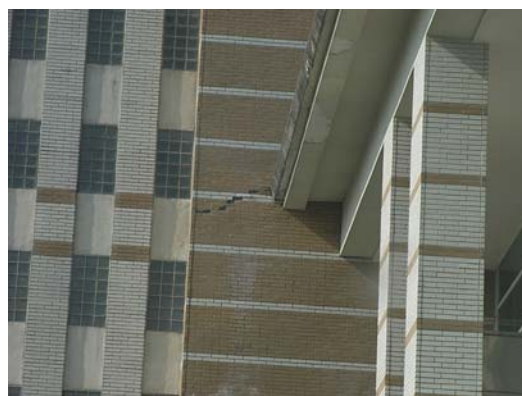
## 其他地震損壞

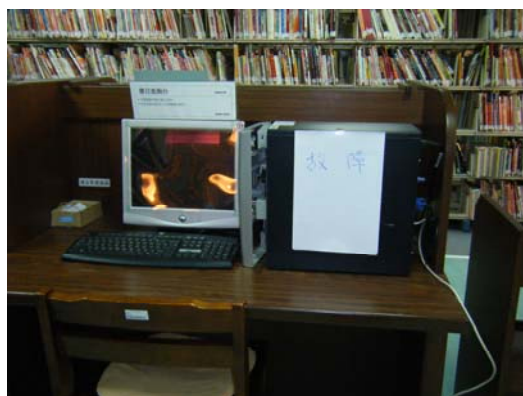
## 桌上電腦主機螢幕掉落

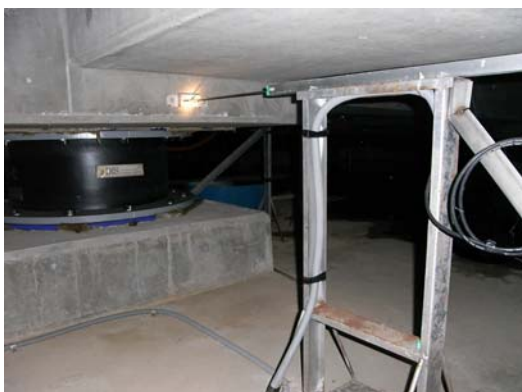
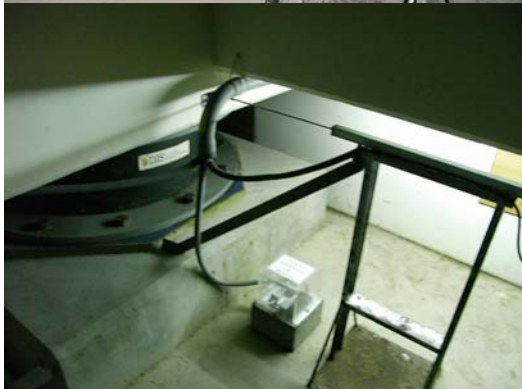
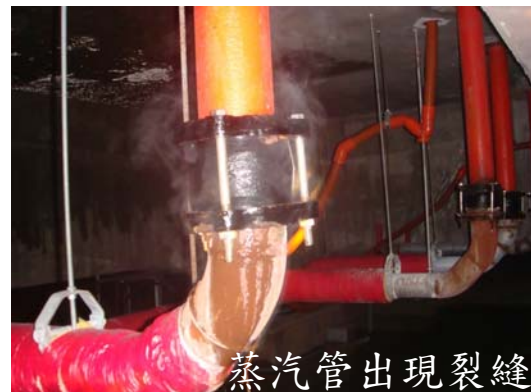
## 基礎隔震層

蒸汽管出現裂縫

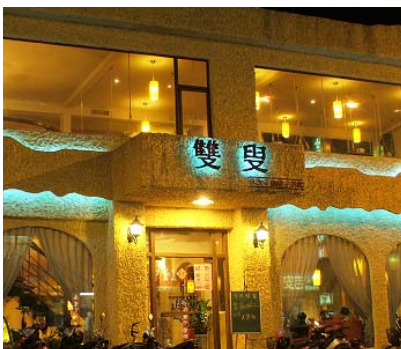
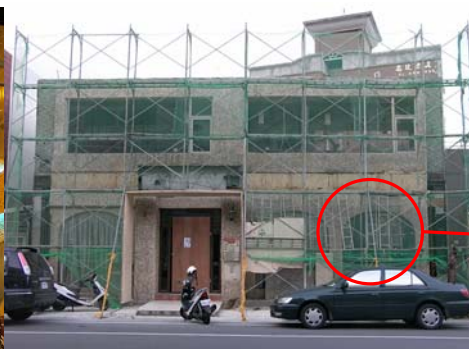
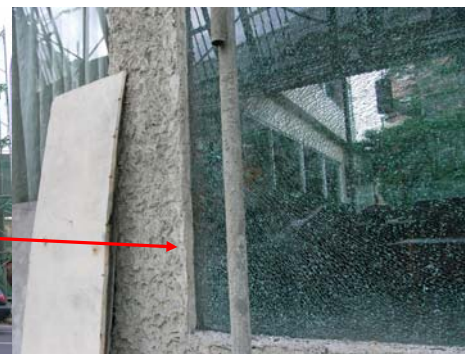
- 二樓鋼構，入口雨遮掉落，柱面裝潢剝落(推測原僅以木構簡單固定)
- 櫥窗大面積玻璃破裂但未掉落

震前

震後
