0304高雄甲仙地震勘災說明會  
2010.03.22

# 校舍結構勘災報告

楊耀昇

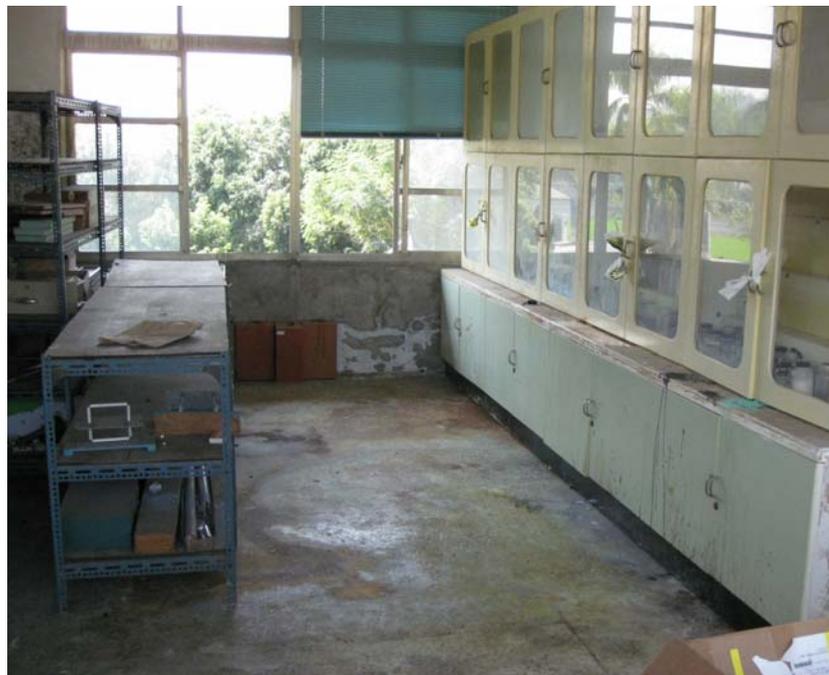
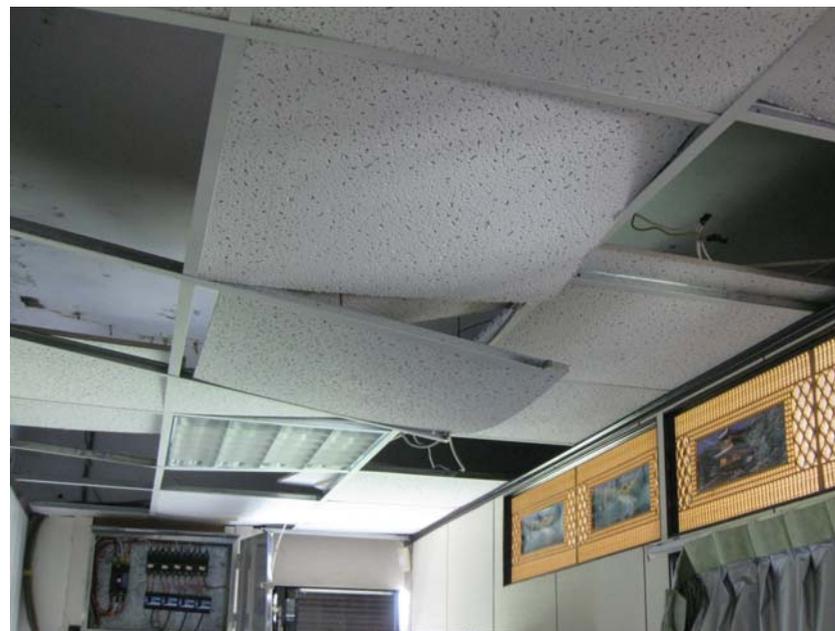
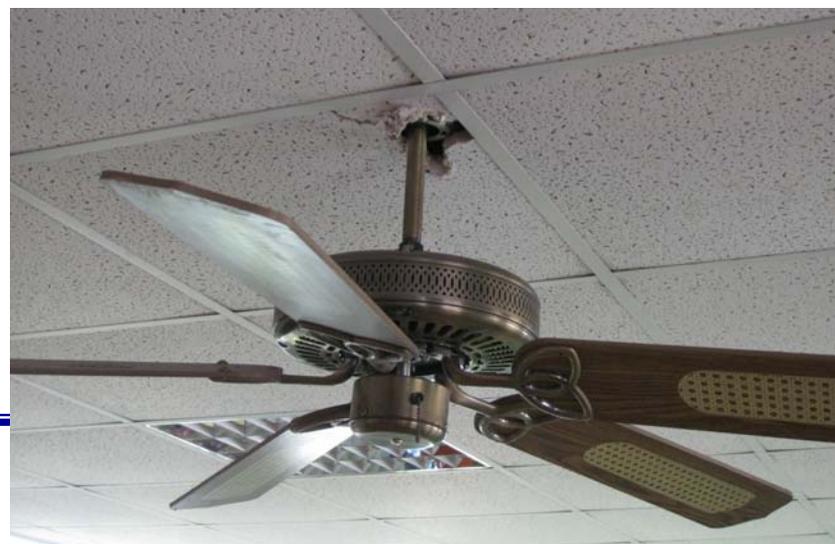
## 一、教學行政大樓(Is=34.394)

1. 鄰棟碰撞
2. 學校原為沼澤地，一樓樓板既有沉陷問題，經地震後地面裂縫加大。
3. 磚牆裂縫

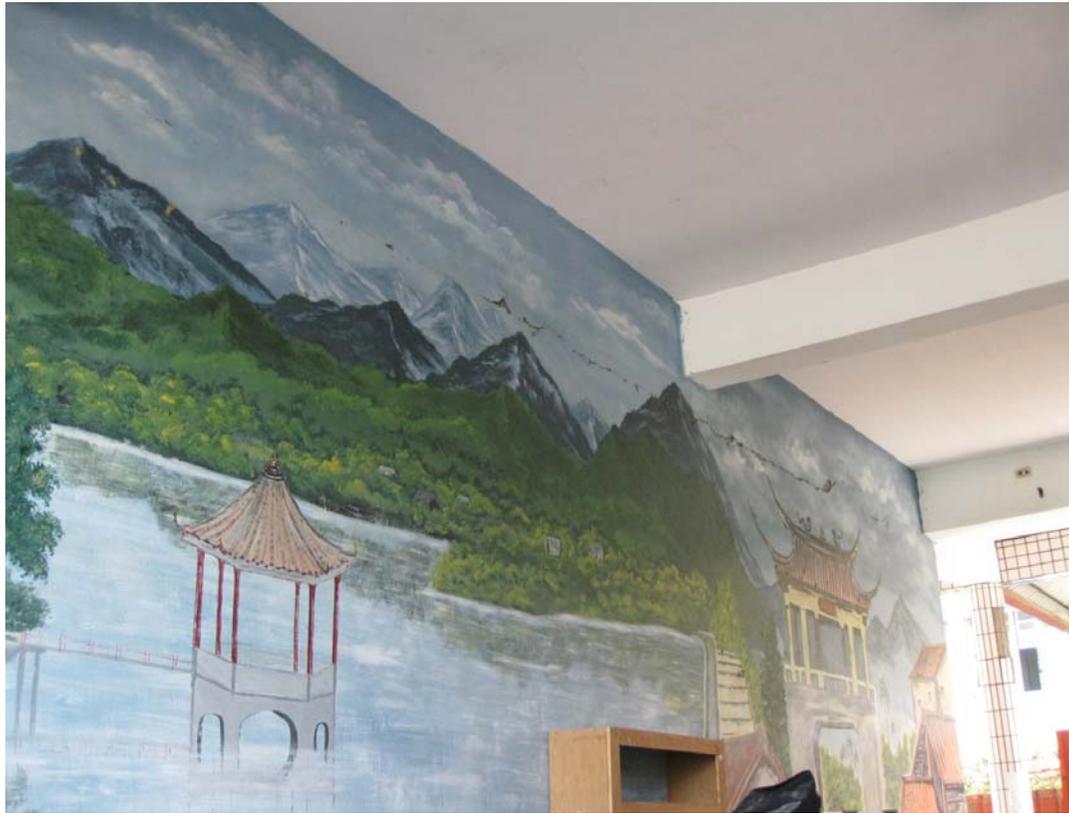
## 一、後棟教室 (詳細評估 $CDR=0.738<1$ )

1. 樓梯與牆間破裂
2. 廊外柱磁磚剝落

### 4. 廁所外磚牆破壞

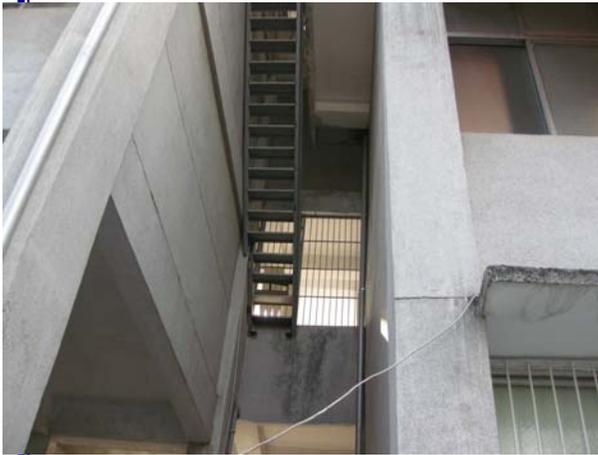
## 二、家政樓(已通過初評)

### 鄰棟梯間接縫

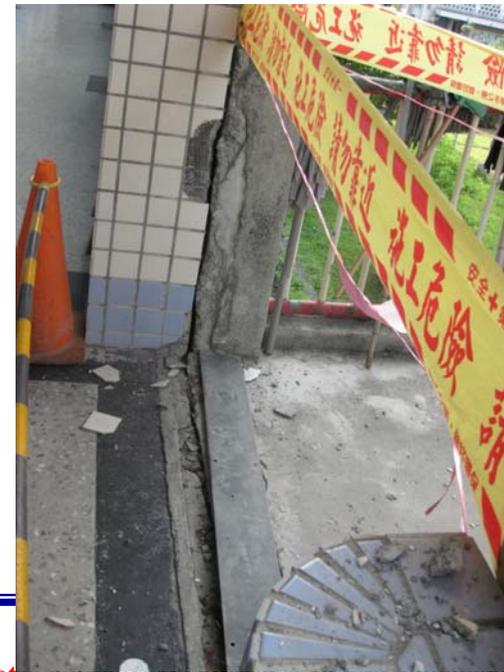
## 三、樂群樓(CDR=0.564)

鄰棟相接處碰撞

牆剝損

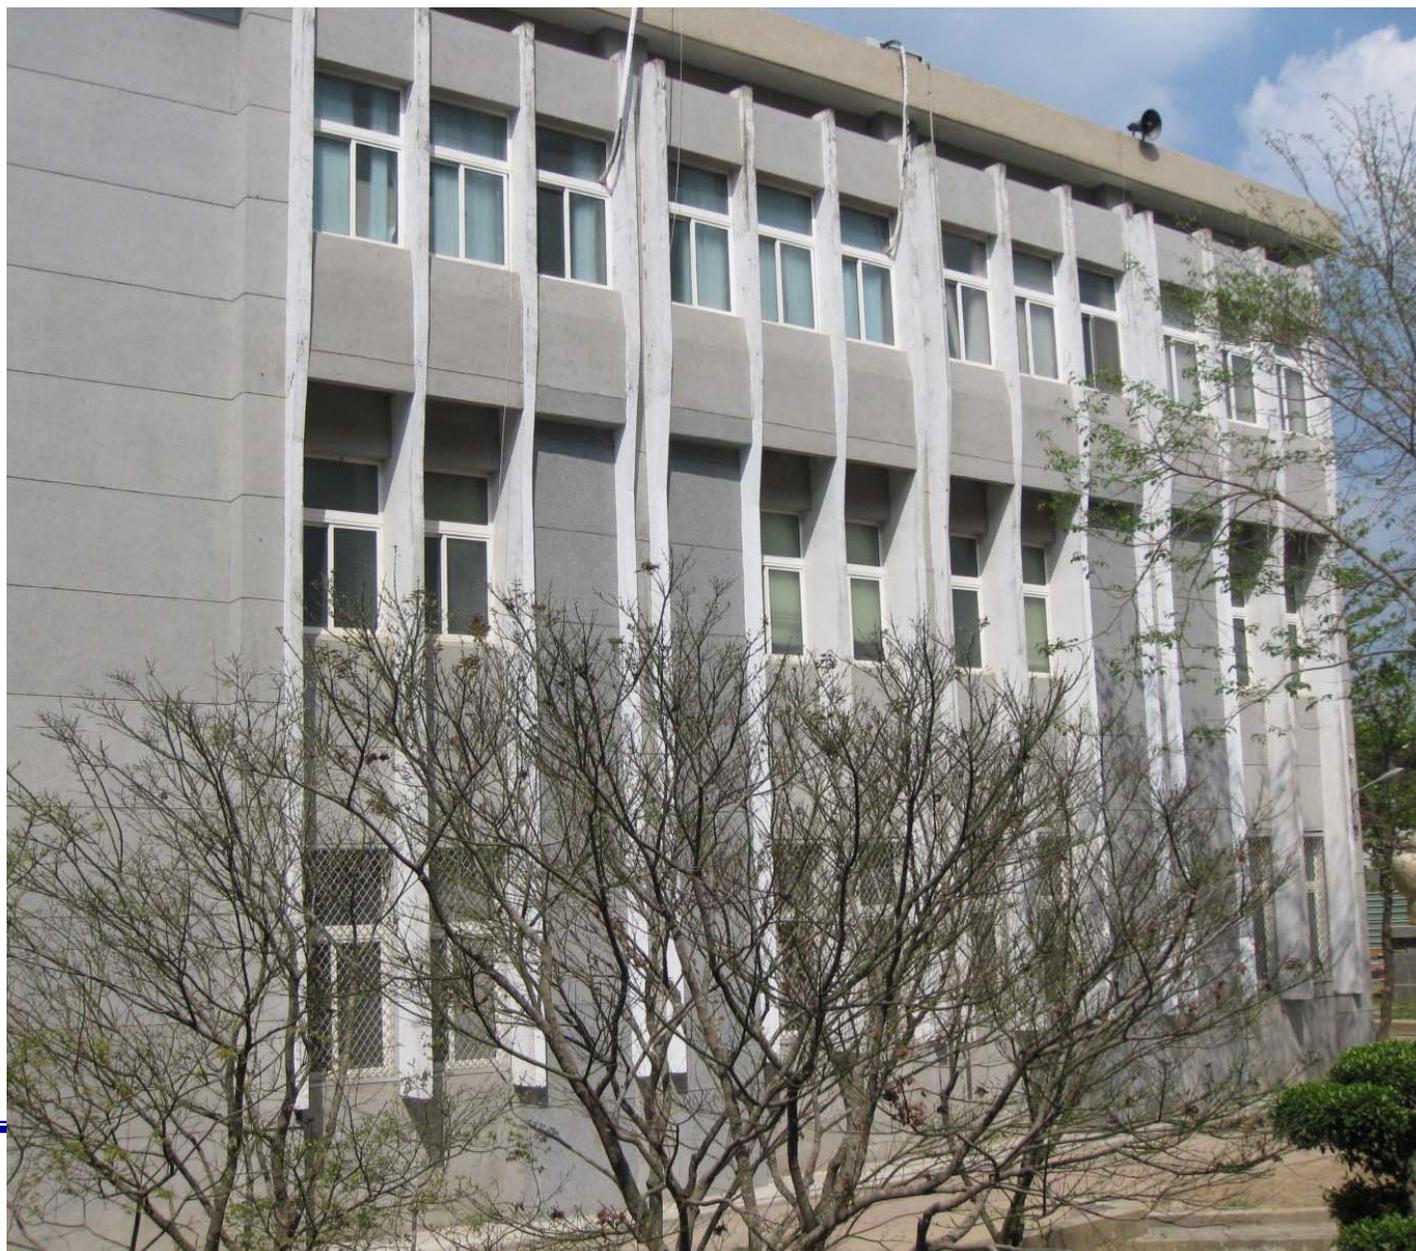
圖書館

**圖書館：**  
 98年第一批補強設計  
 2009/10/30竣工  
 災損：無

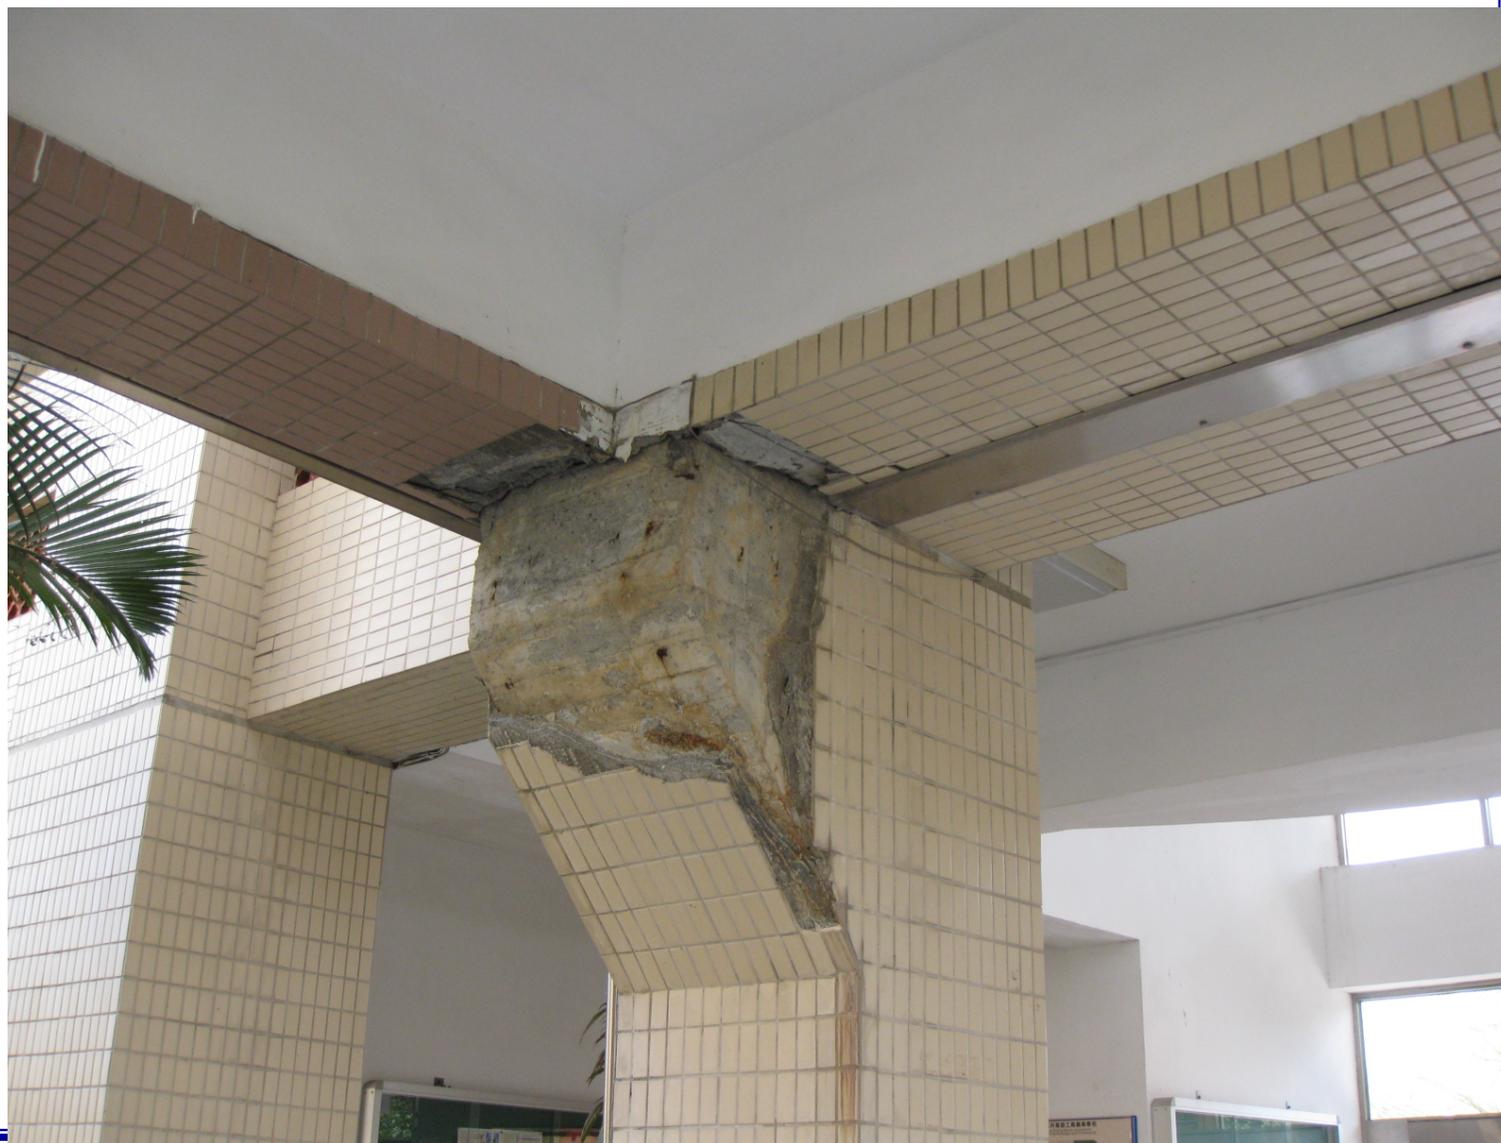
行政大樓

(CDR>1)

柱尺寸(85\*70)
