## 橋梁損傷狀況

# 甲仙地震勘災人員

## 國家地震工程 研究中心

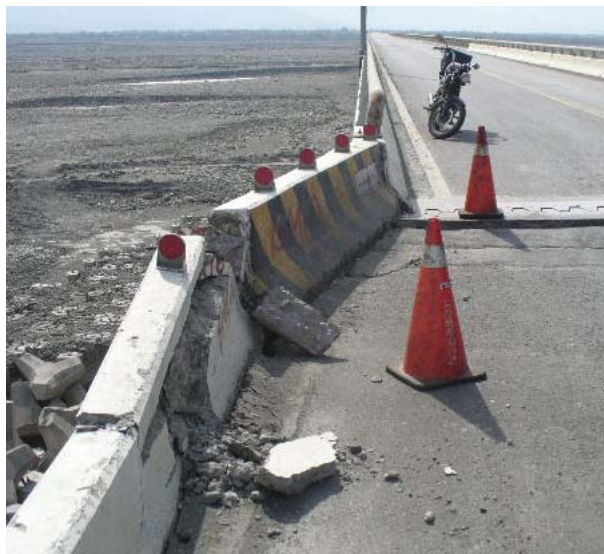
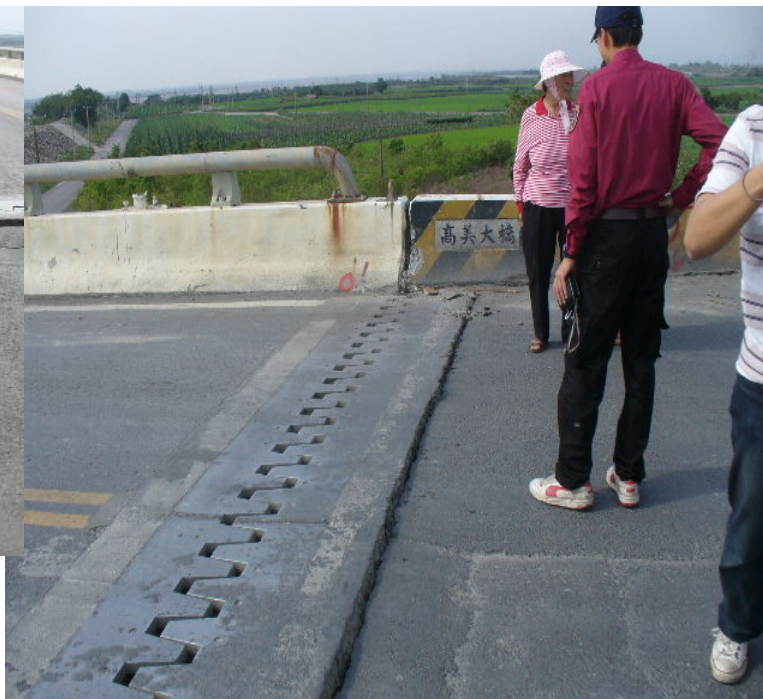
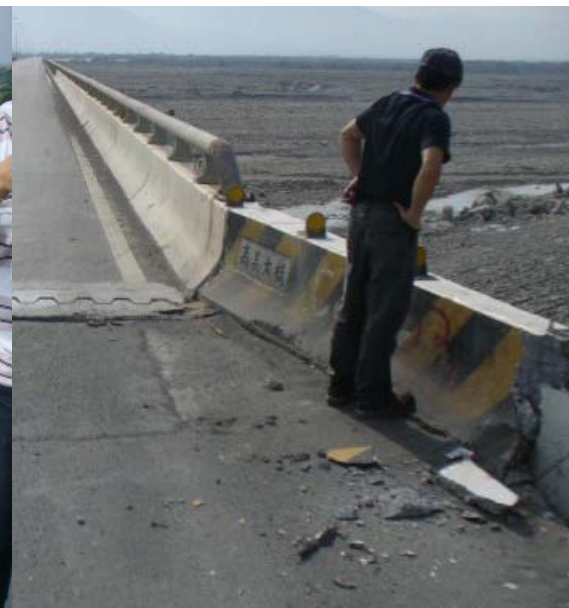
A1  
伸縮縫處

左側

右側

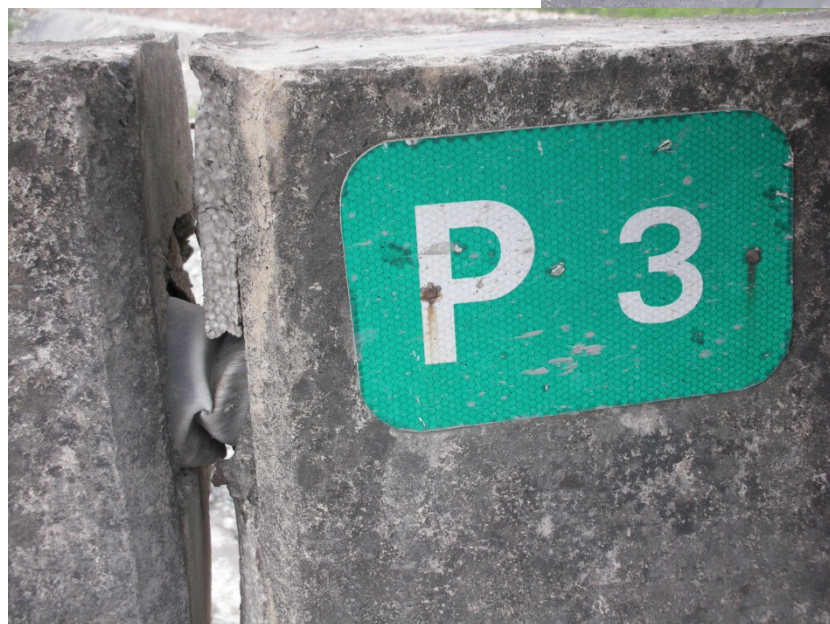
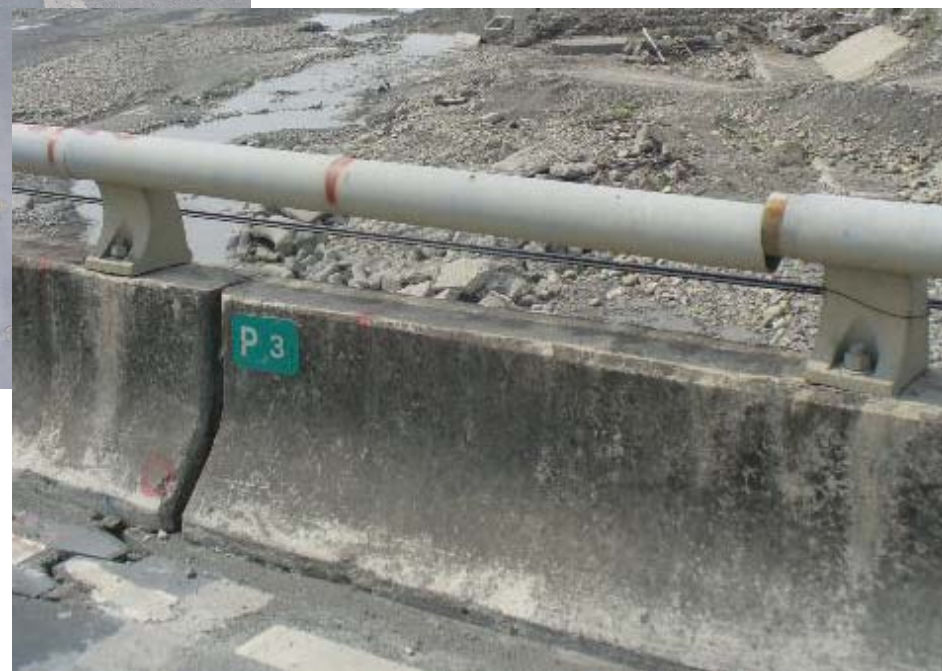
P3  
伸縮縫處

欄杆因上構移動  
而產生錯動

右側 ◆

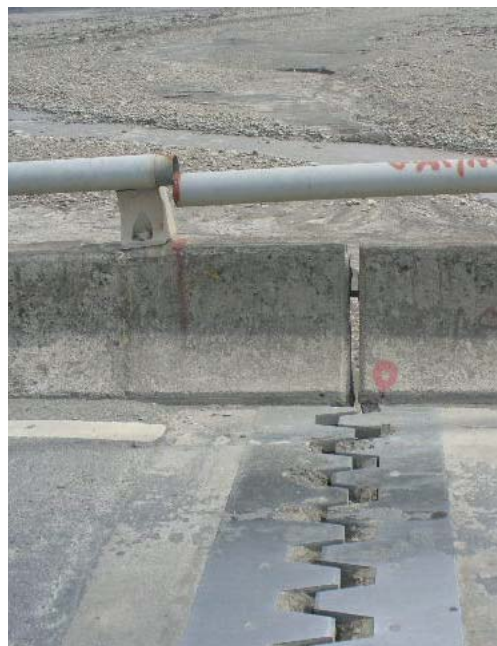
P10

欄杆因上構移動而產生錯動

右側

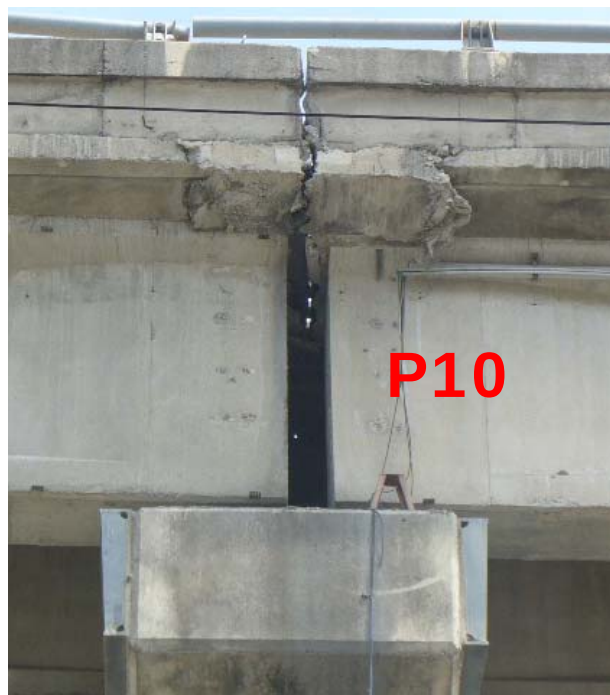
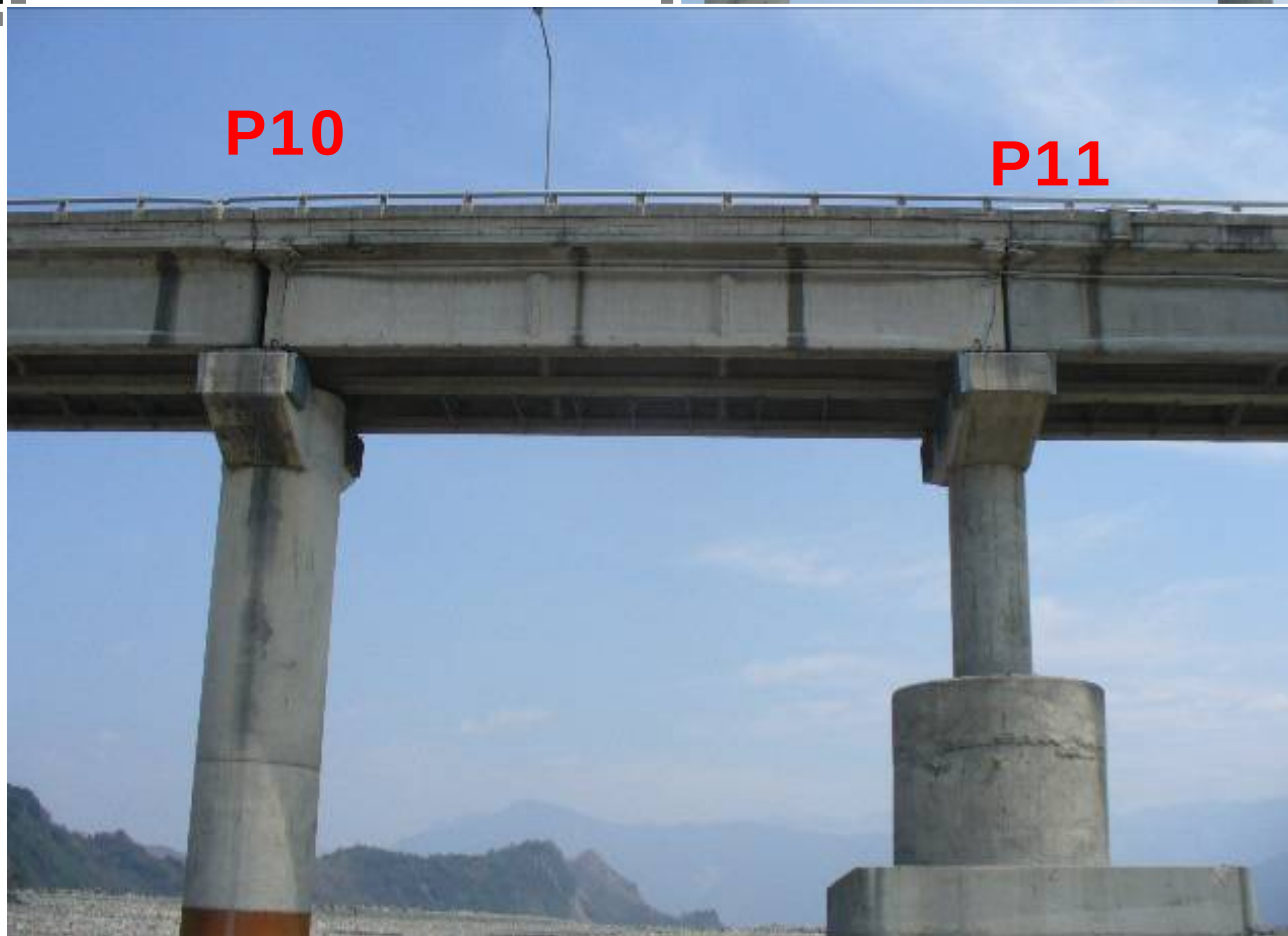
伸縮縫處產生碰撞並引  
致上部結構之損傷。

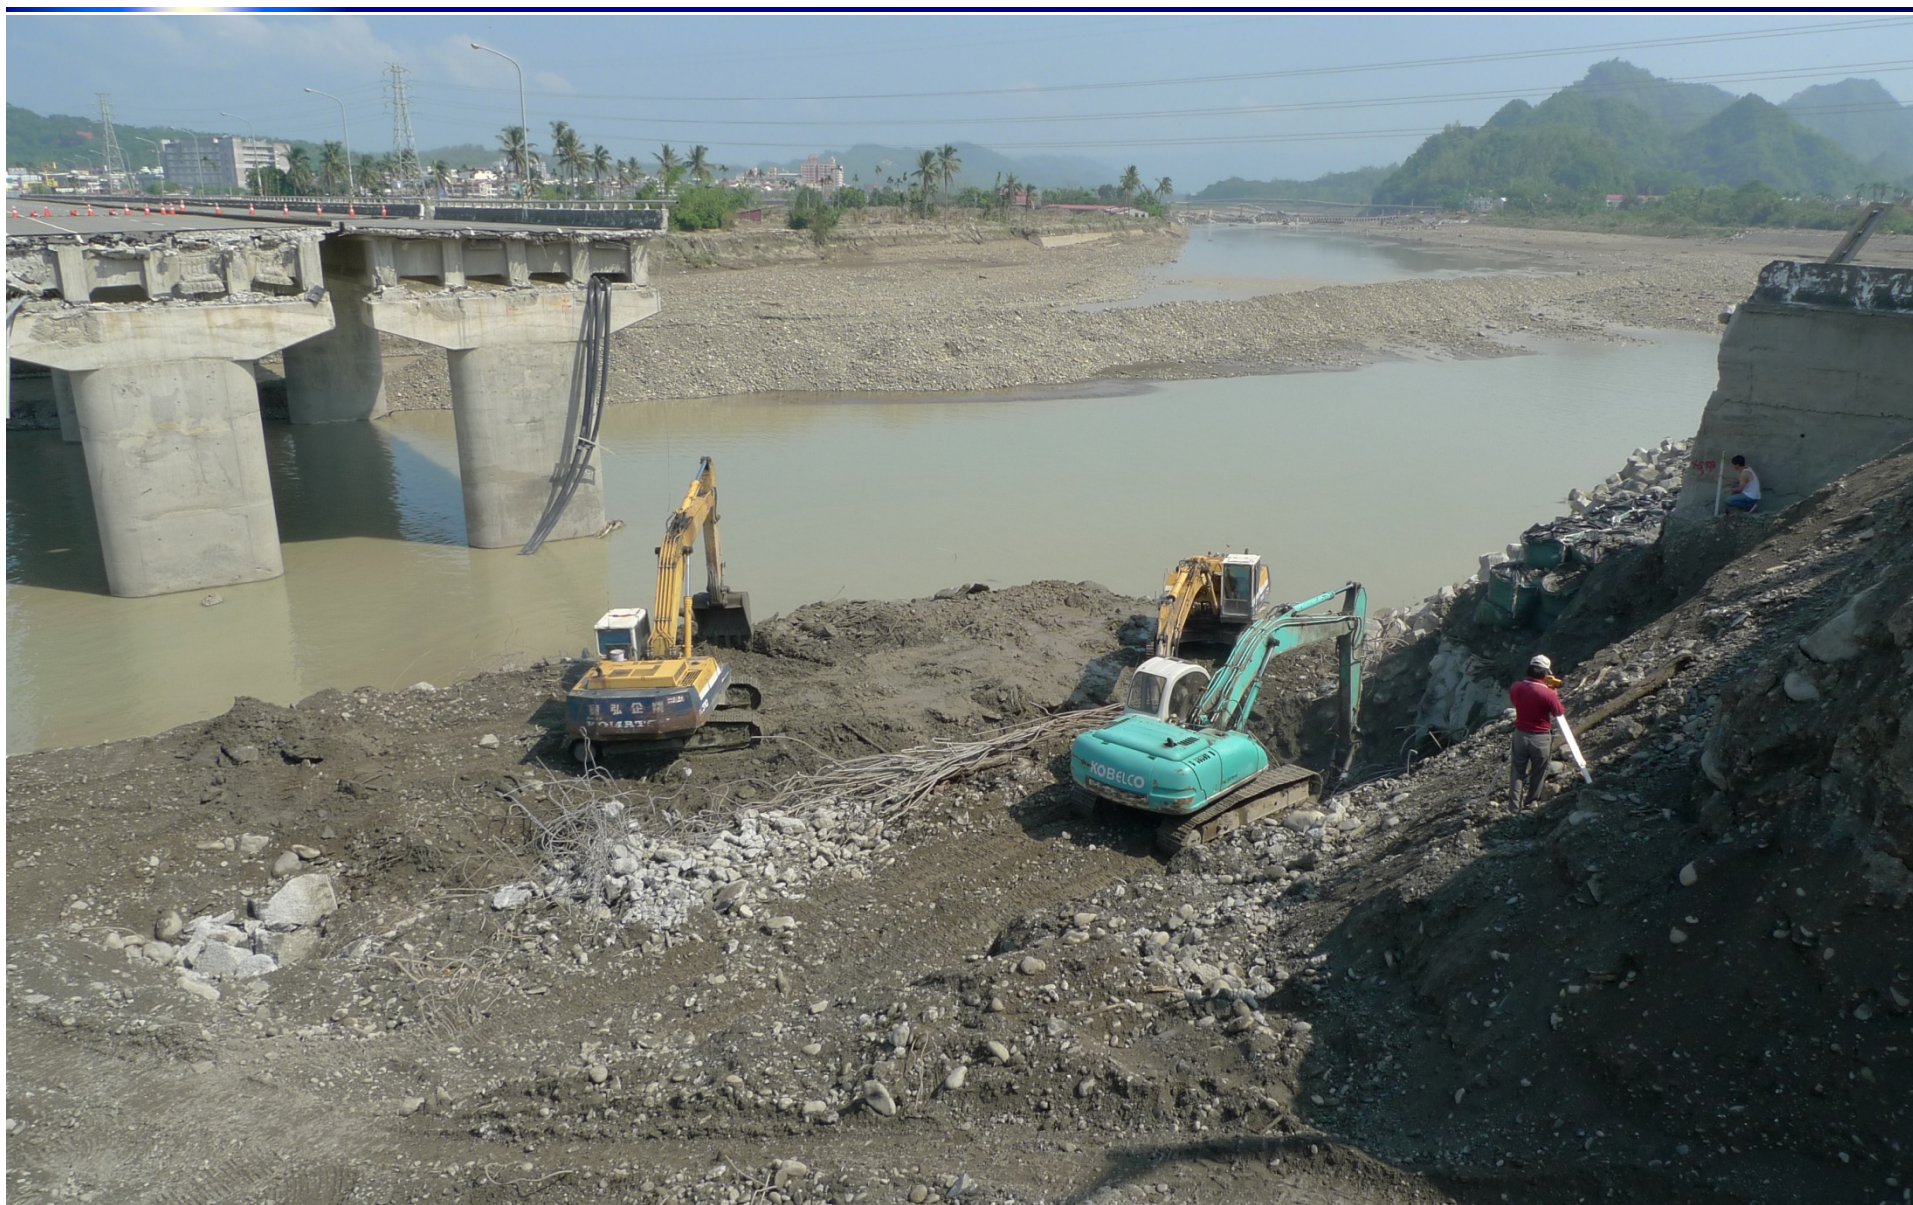
## 旗山鎮台3線新旗尾橋(409K)

新旗尾橋里港端第一跨橋梁沖毀，  
第二跨橋面斷裂、橋墩下陷、大梁  
扭轉

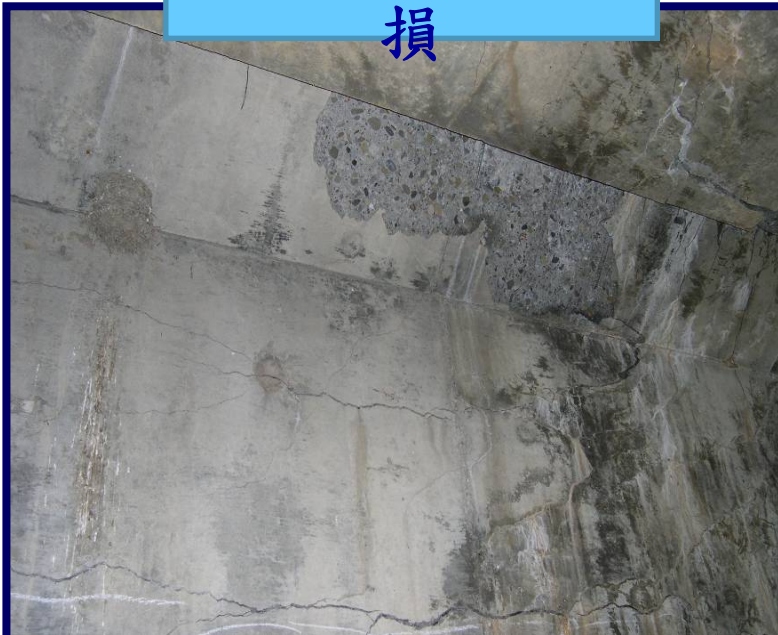
橋台混凝土破損

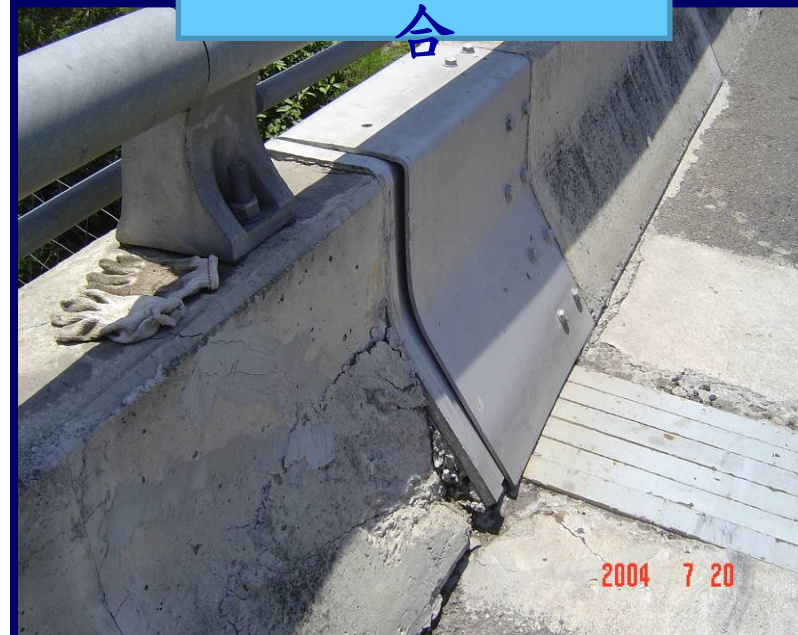
橋面伸縮縫閉合

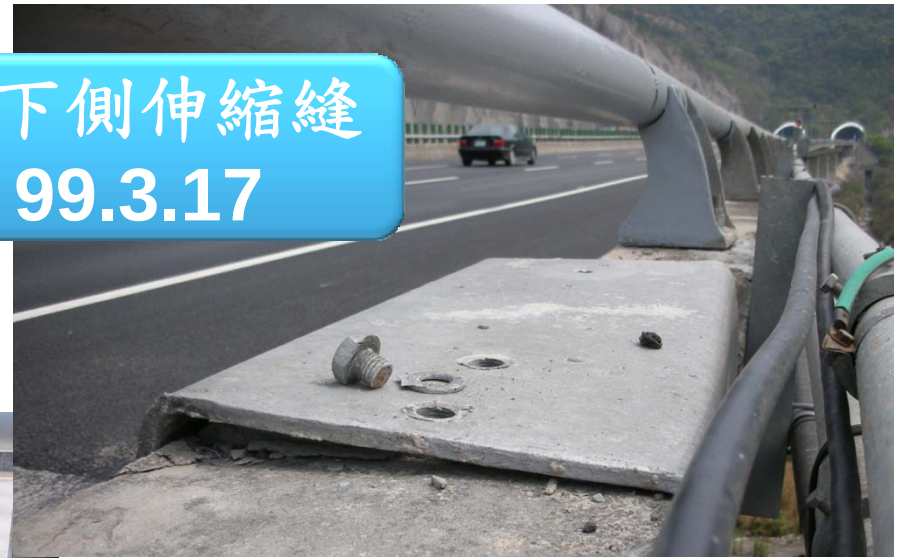
南下側伸縮縫  
99.3.17

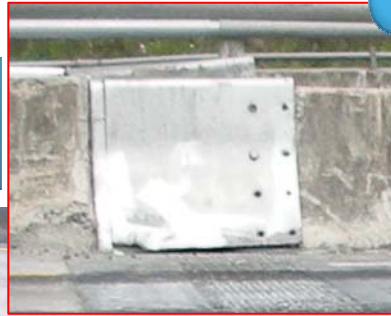
北上側伸縮縫  
99.3.17

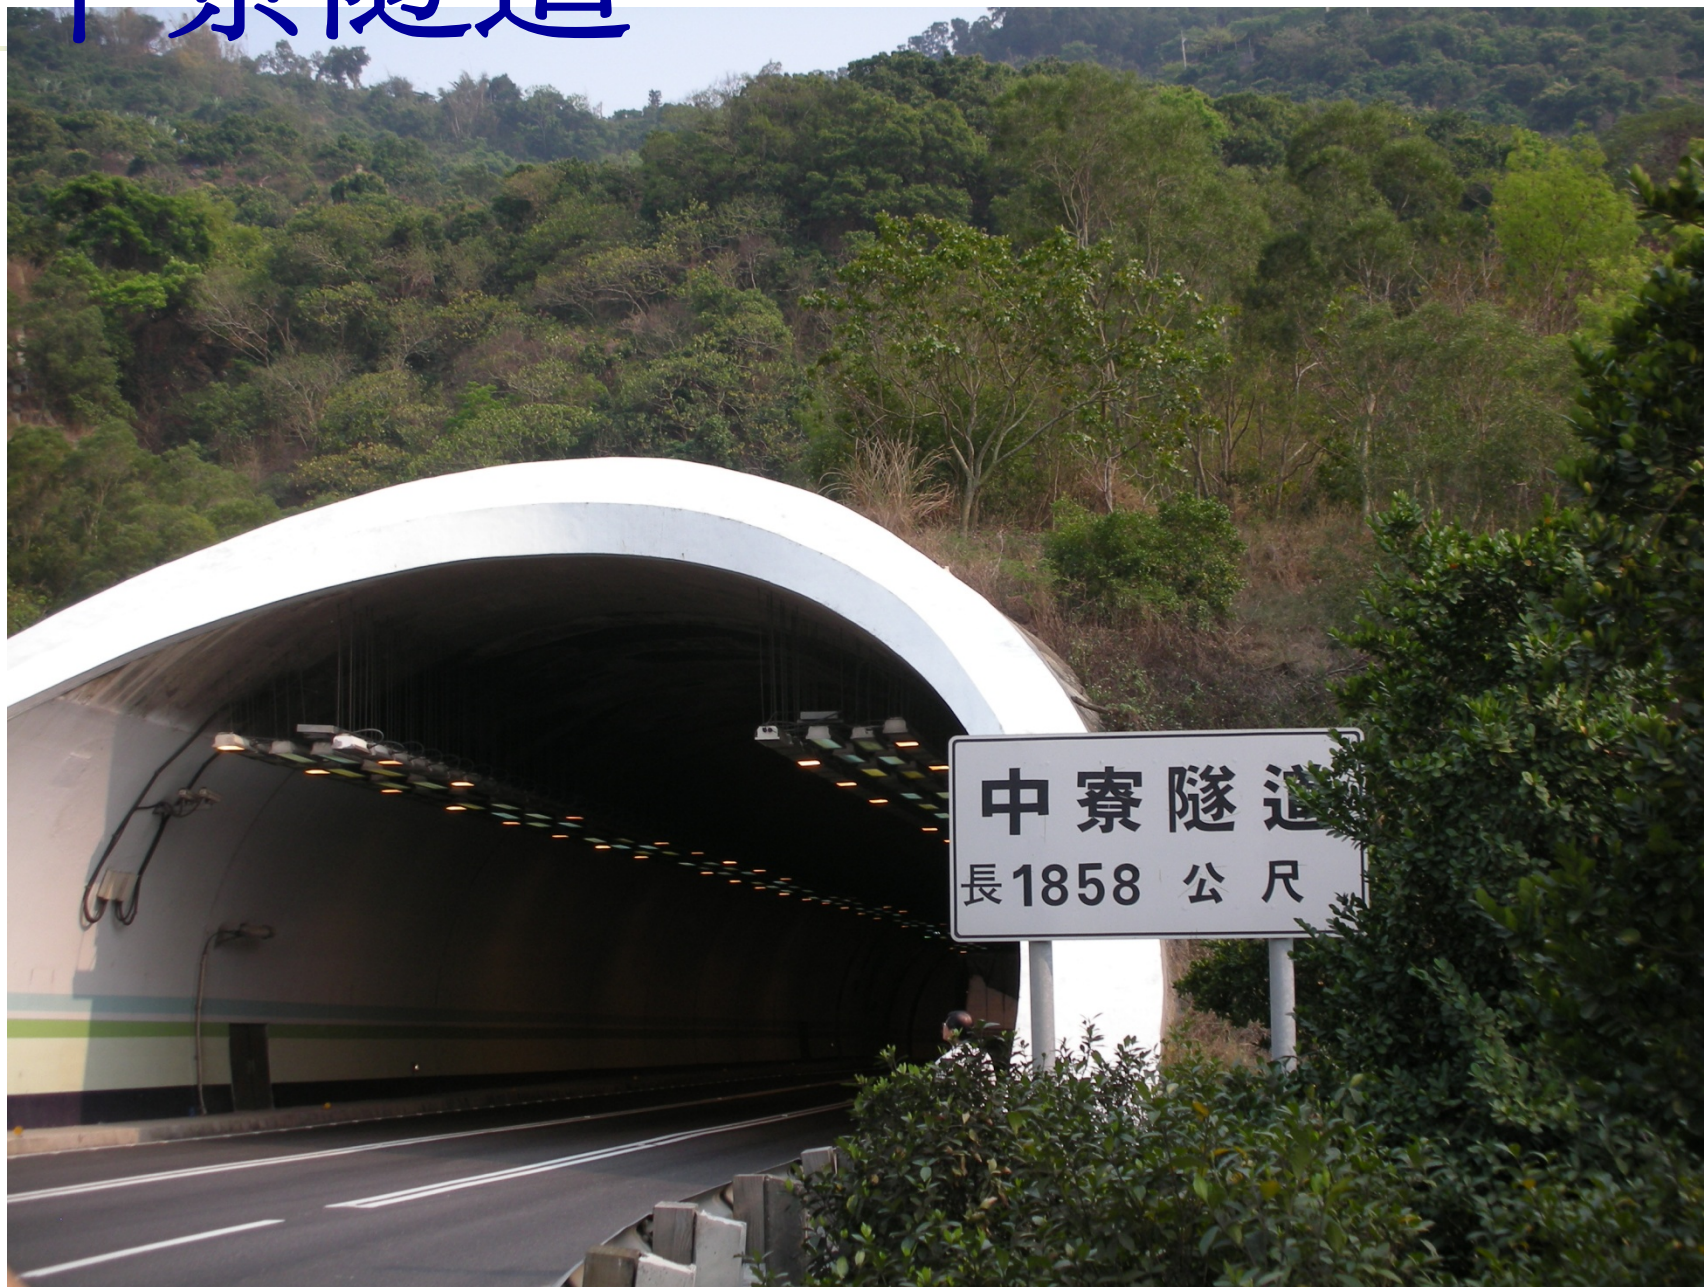
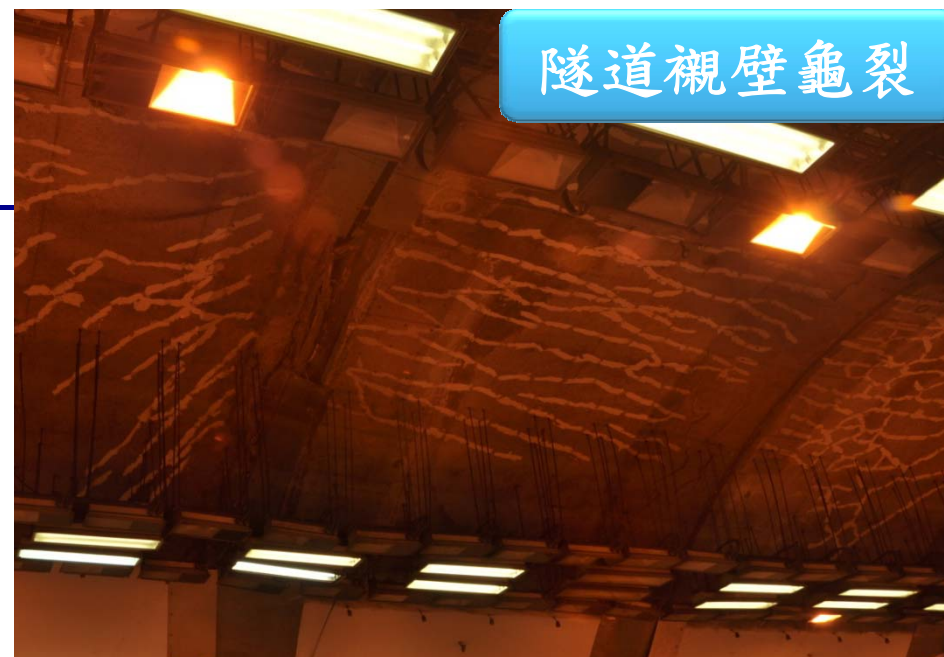
# -中寮隧道-

國立高雄師範大學、國立高雄應用科技大學組成的「旗山斷層監測實驗室」近期發現，因板塊持續擠壓，**高雄縣旗山斷層每年以零點七公分的速度位移**，斷層帶上的南二高中寮隧道已有多處龜裂。

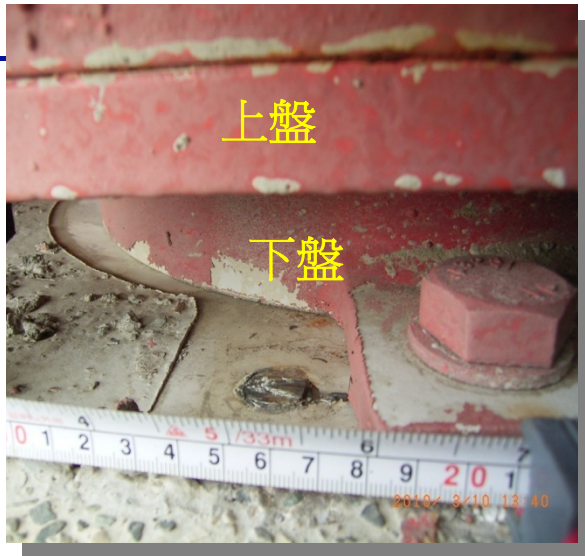
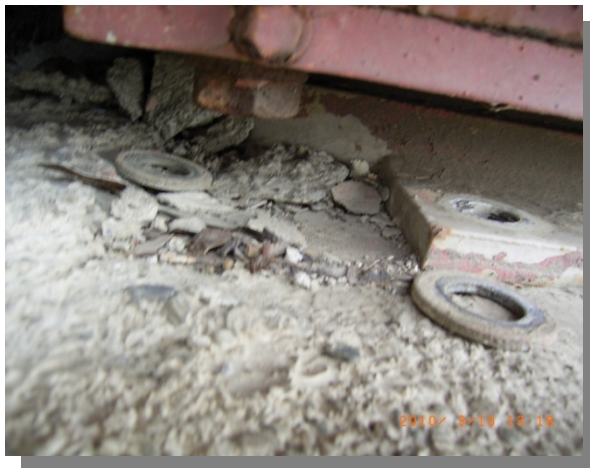
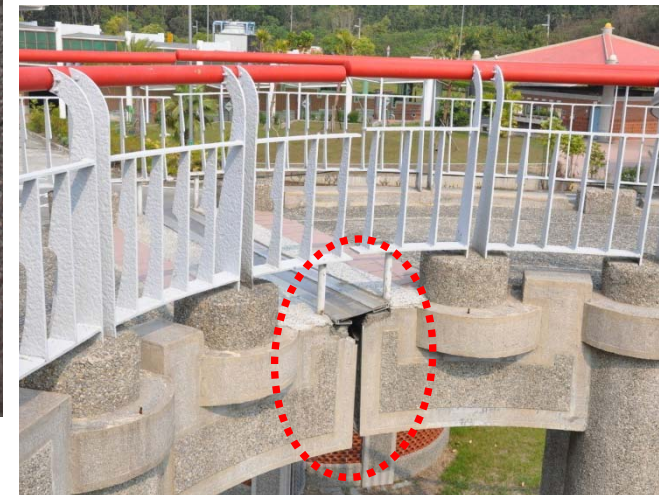
## 北上線側(固定端)橋台震後情形

- 支承下盤螺栓剪斷
- 位移5~6cm(往橋台背牆)
- RC墊塊表面洗石子脫落

- 伸縮縫擠壓損壞

- 引橋伸縮縫及面版損壞  
(地震前已發生)

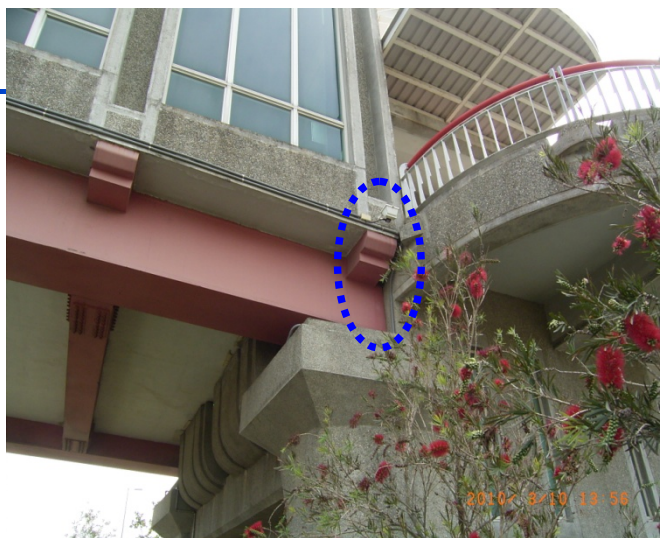
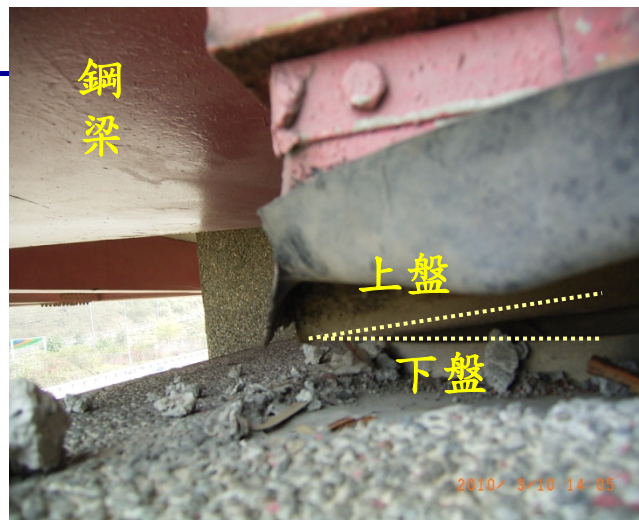
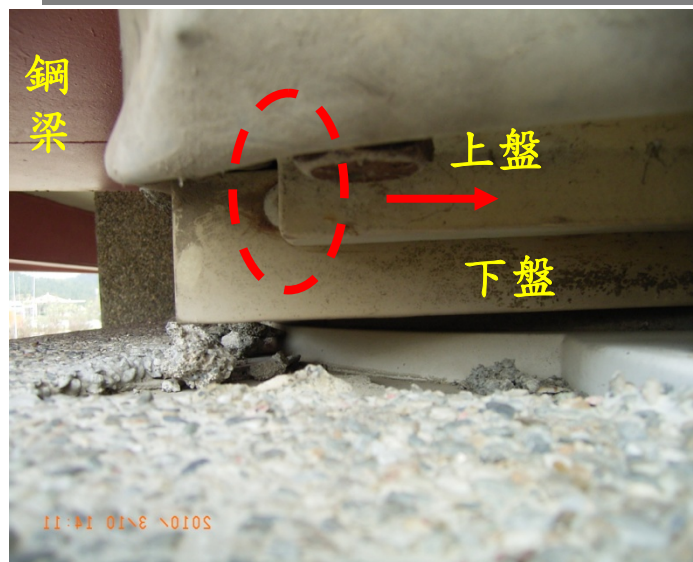
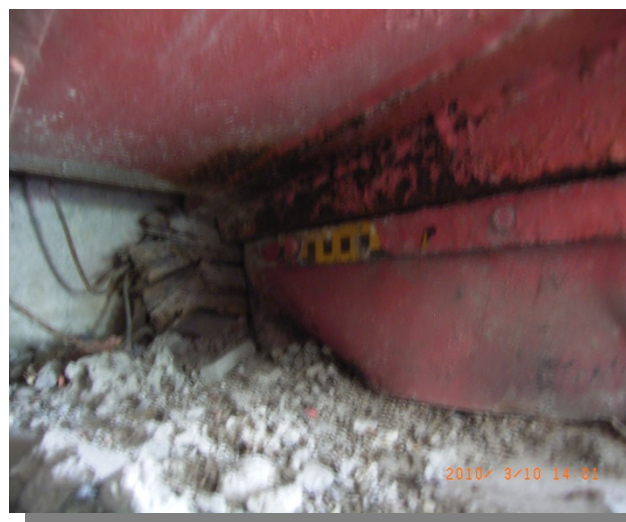
## 南下線側(活動端)橋台震後情形

鋼梁前端頂住橋台背牆  
支承伸縮滑動約3mm

活動型支承輕微傾斜  
墊塊表面洗石子脫落

伸縮縫未損壞
