# 非結構震損--校舍

## 危險性內容物外洩— 龍肚國中理化教室

## 輕鋼架天花板破壞

# 水塔與管線破壞

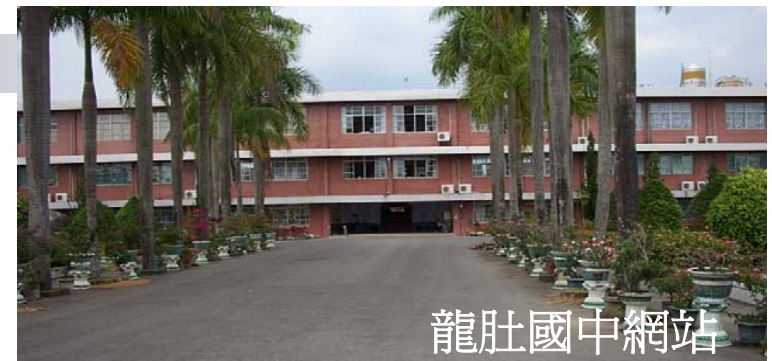
- 教學行政大樓三樓理化實驗室化學物外洩，校方停課

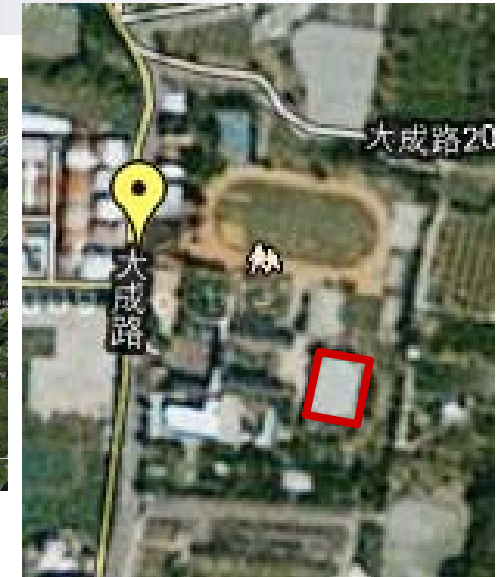
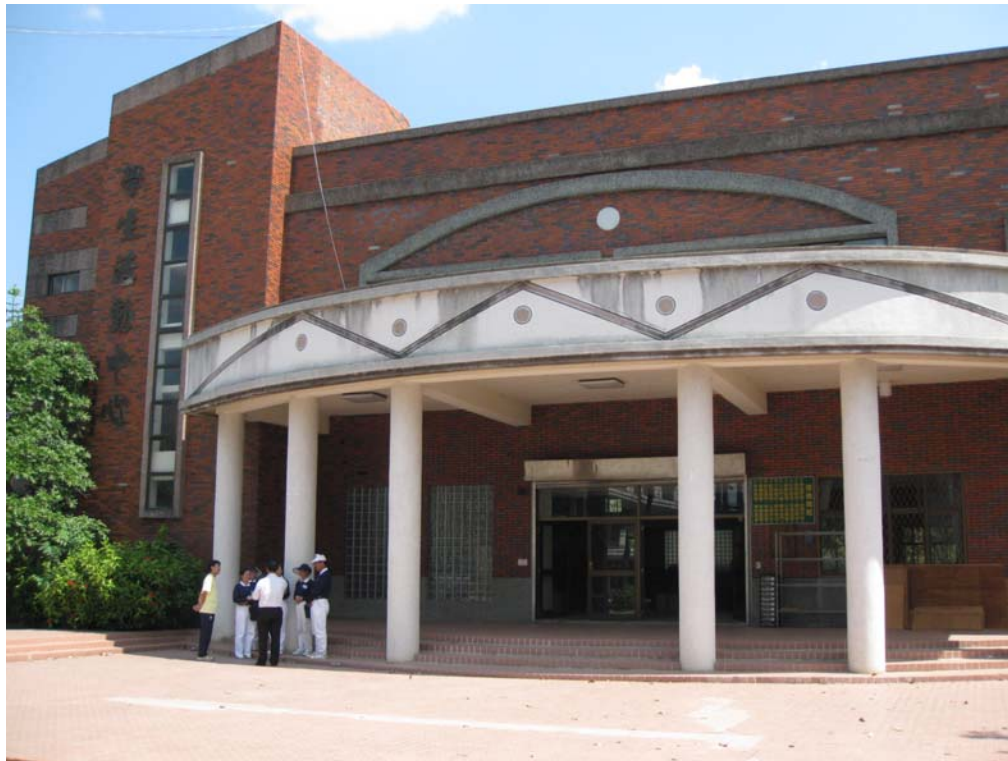
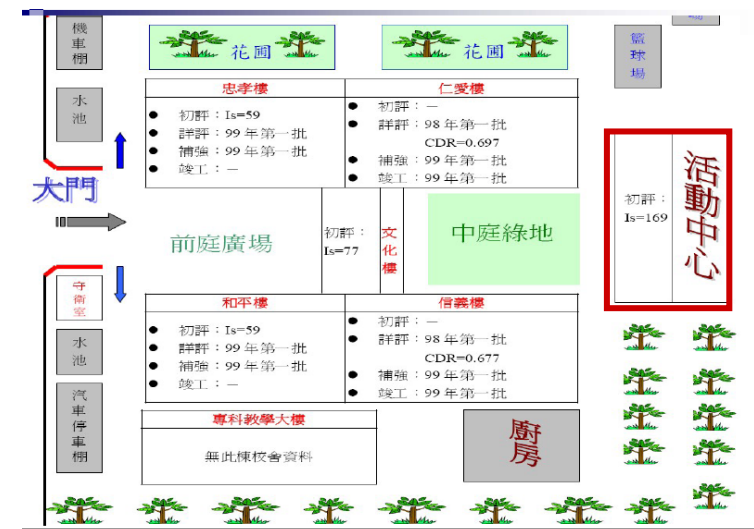
# 玉井國中活動中心

| 編號 | 學校 | 輕鋼架破壞 | PGA_NS<br>(gal) | PGA_EW<br>(gal) | PGA_MAX<br>(gal) |
|---|---|---|---|---|---|
| 7 | 玉蘭中 | 活動中心、專科大樓 | 162.79 | 183.54 | 183.54 |

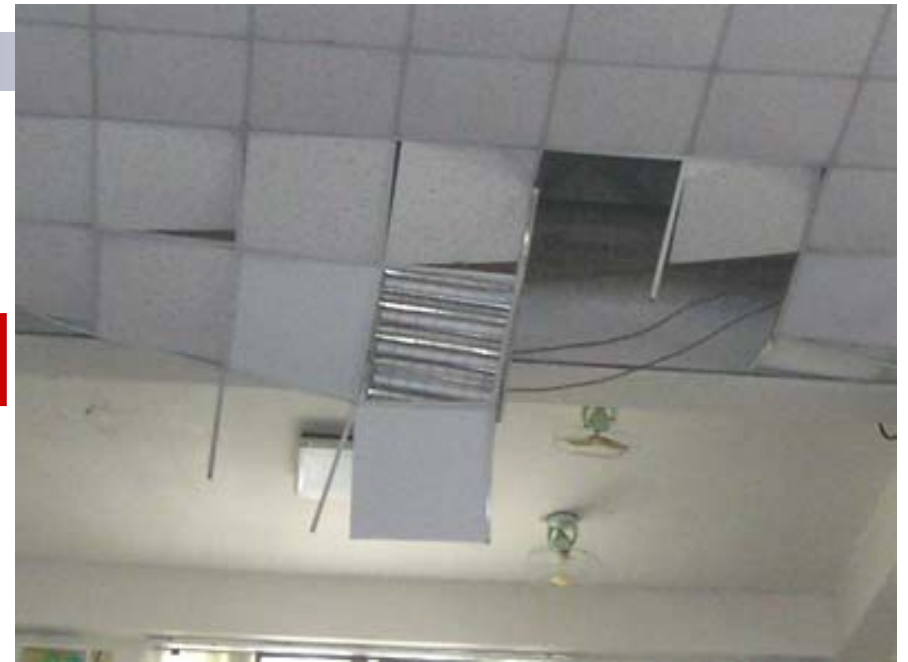
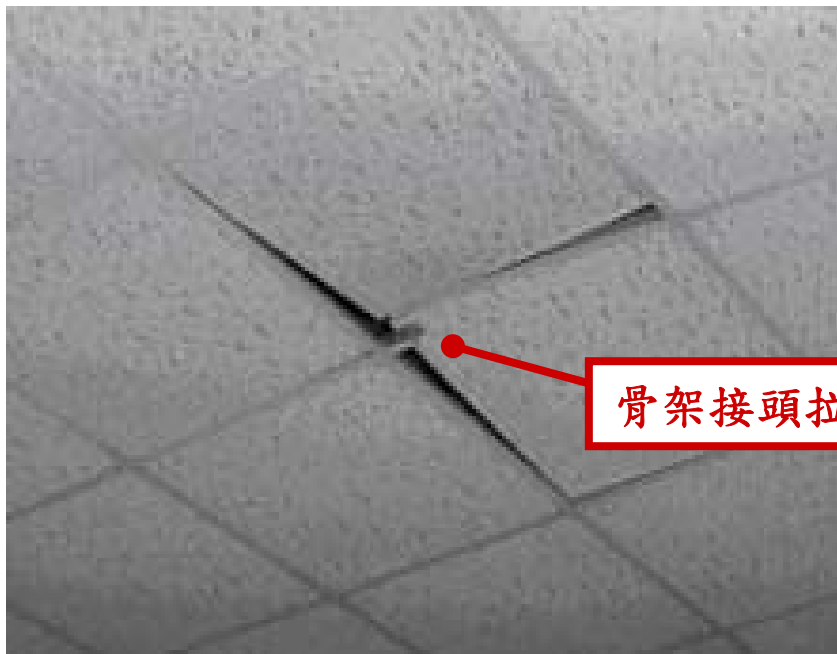
- 輕鋼架天花板掉落
  - 骨架接頭拉力不足
  - 鄰近牆邊20公分內無懸吊線

骨架接頭拉力不足

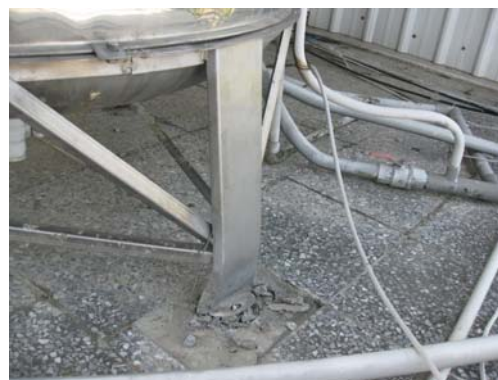
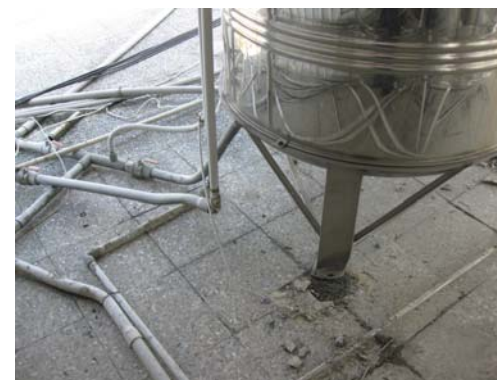
## 和平樓(詳評階段)

| 編號 | 學校 | 機電備 | | PGA | | |
|---|---|---|---|---|---|---|
| 7 | 玉國中 | 和平樓屋頂水塔<br>信義樓三樓水塔 | 信義樓三樓水塔<br>管線剪斷 | 162.79 | 183.54 | 183.54 |

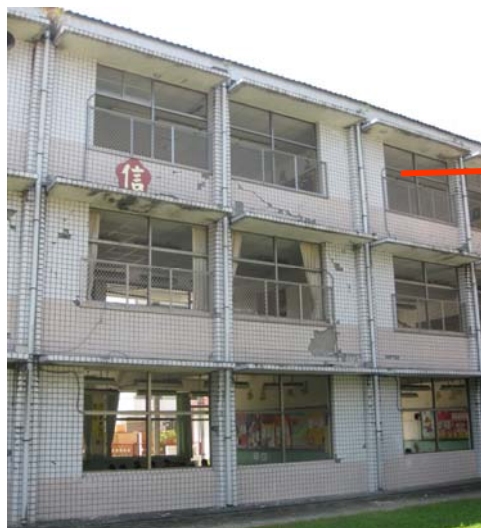
# 玉井國中信義樓

(CDR=0.67<1)

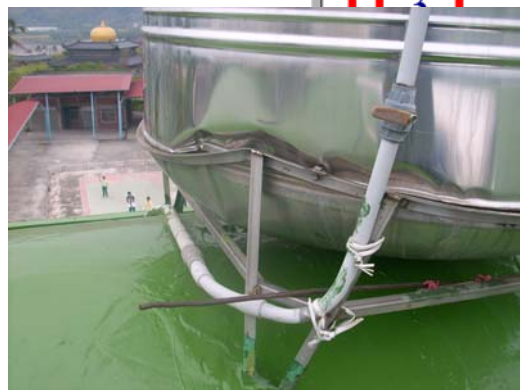
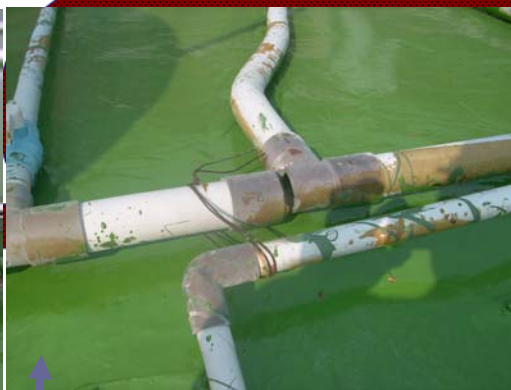
# 楠西國中

| 編號 | 學校 | 機電備 | | PGA | | |
|---|---|---|---|---|---|---|
| 10 | 楠國中 | 水塔傾倒水管斷裂 | 水塔傾倒水管斷裂 | 94.67 | 105.33 | 105.33 |

- 圓型水塔底座支架、錨定處等部位加固
- 建議使用FRP方形水箱

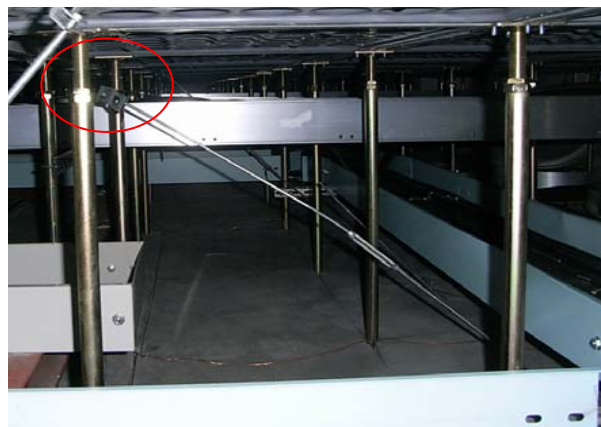
## 震損情形

固定式高架地板板材多根拉力斜撐拔出

固定式高架地板板  
材拉力斜撐固定細部
