# 20100304高雄甲仙地震 非結構震害調查

姚昭智，黃文駿，陳威中，黃郁婷  
成功大學建築系  
郭耕杖，林凡茹，柴駿甫，黃震興  
國家地震工程研究中心

# 非結構震害 調查地點

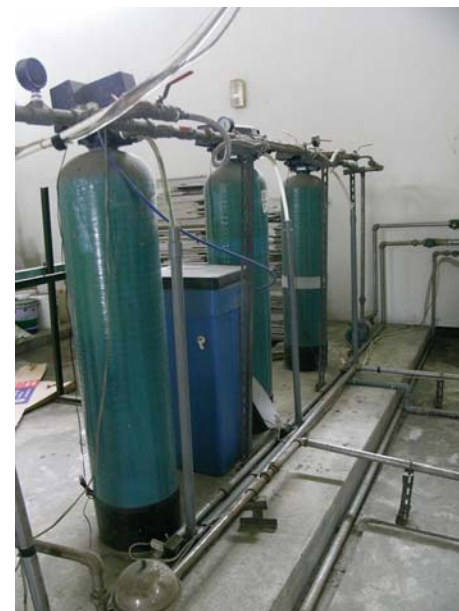
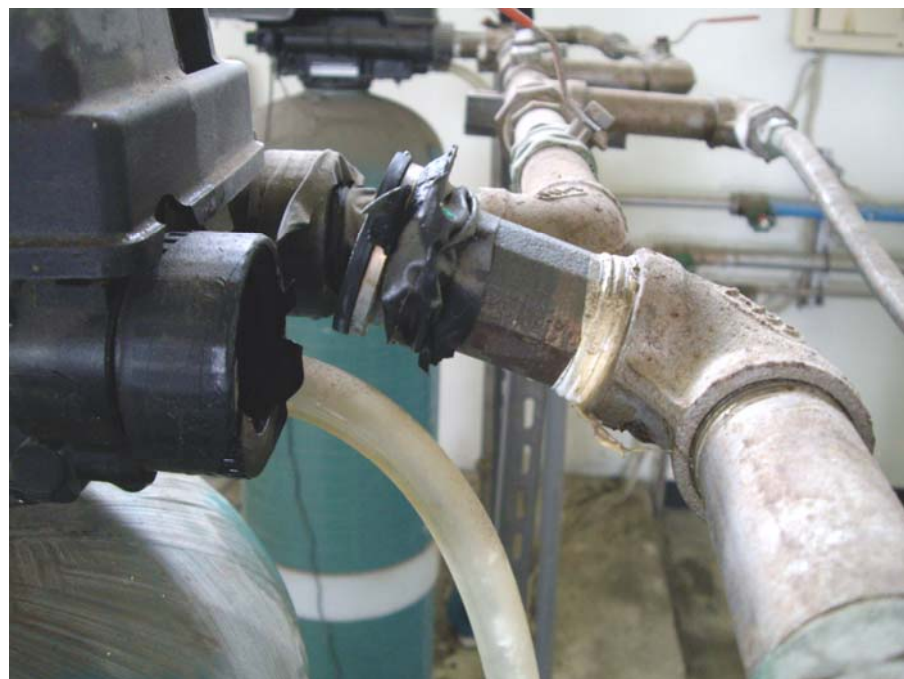
1F機房  
RO水管

# 管線斷裂漏水

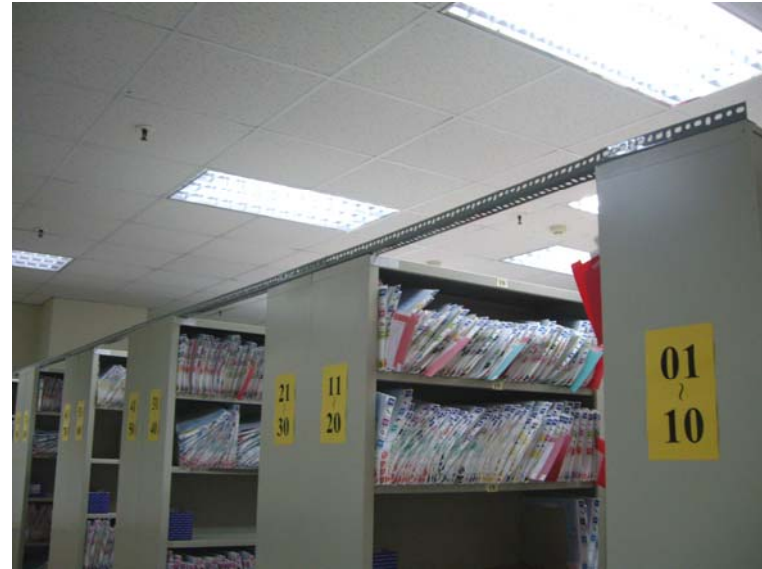
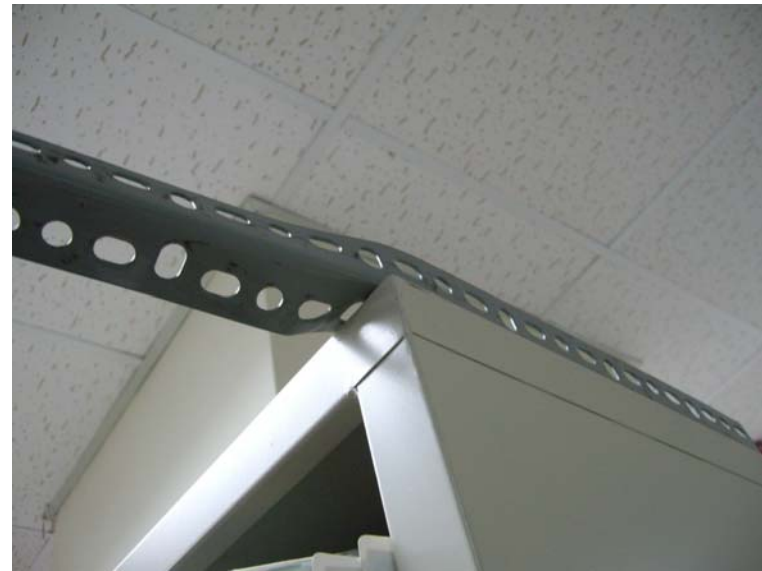
# 病歷架位移(B1F)

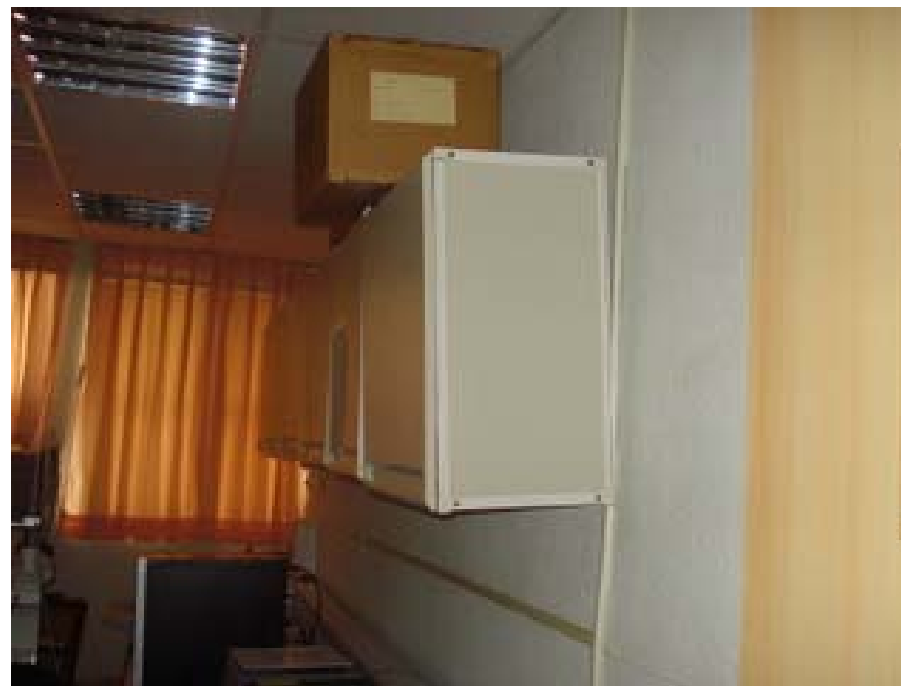
# 壁掛式置物櫃支撐受損掉落(舊-1F)

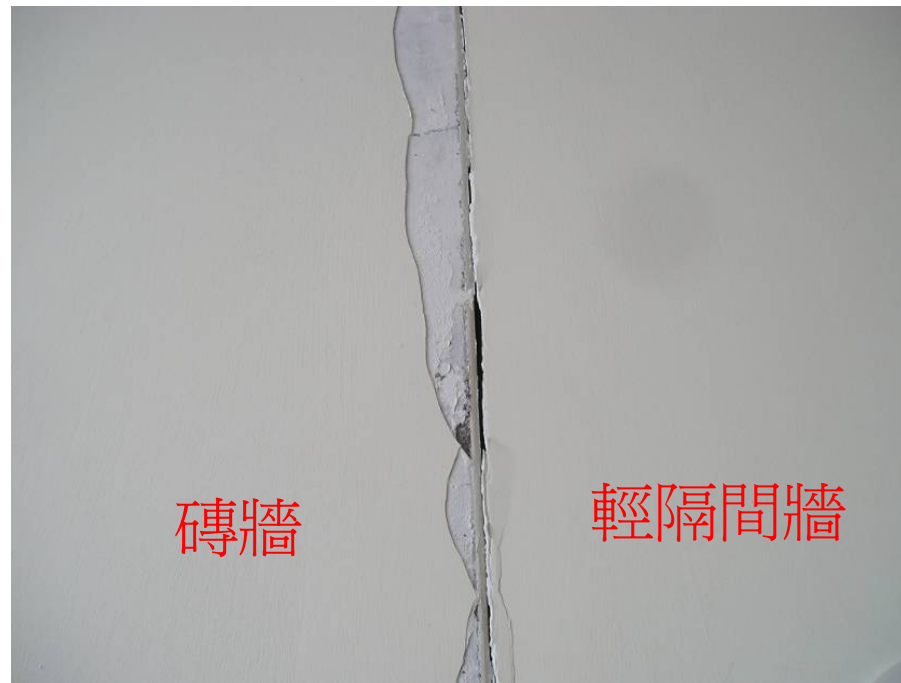
# 與輕隔間牆連接處磚牆表層剝落

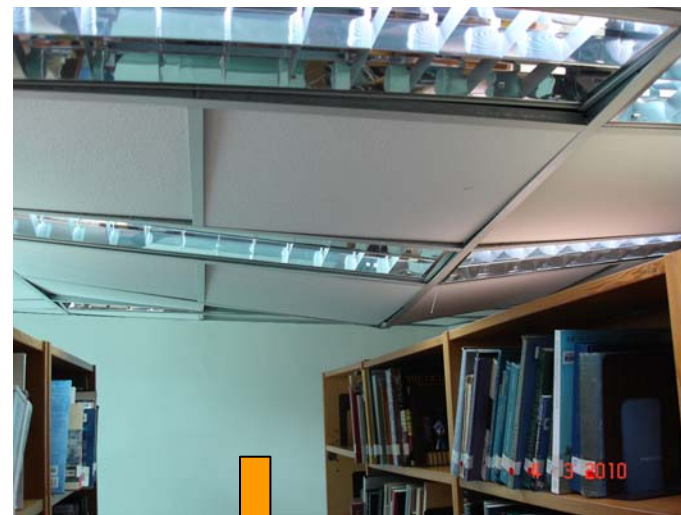
# 輕鋼架天花板損壞

- 懸吊線斷落
- 空調送風口蓋板掉落
- 消防撒水頭蓋板掉落

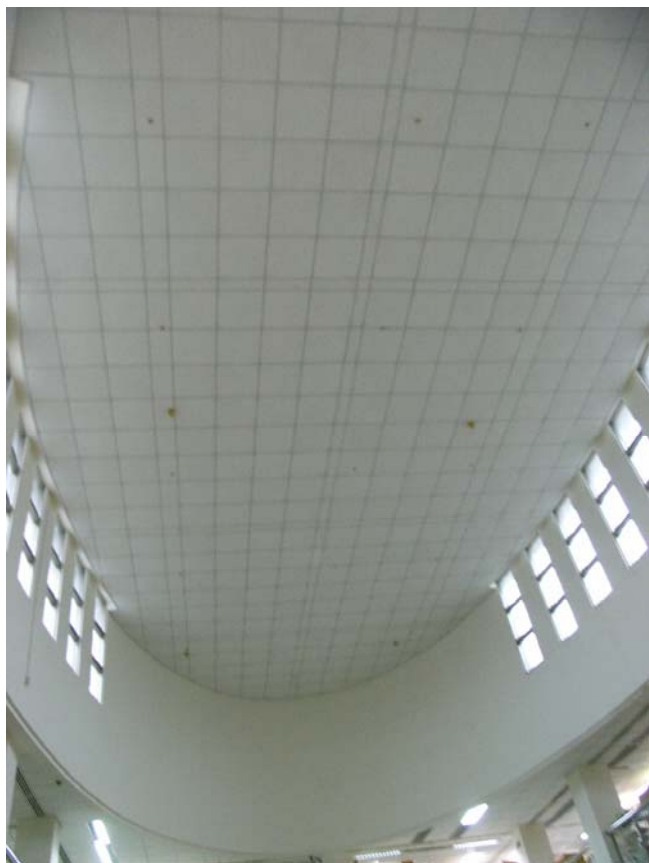
- 4-5F挑空部份天花板面板錯位
